## 改善箇所説明図

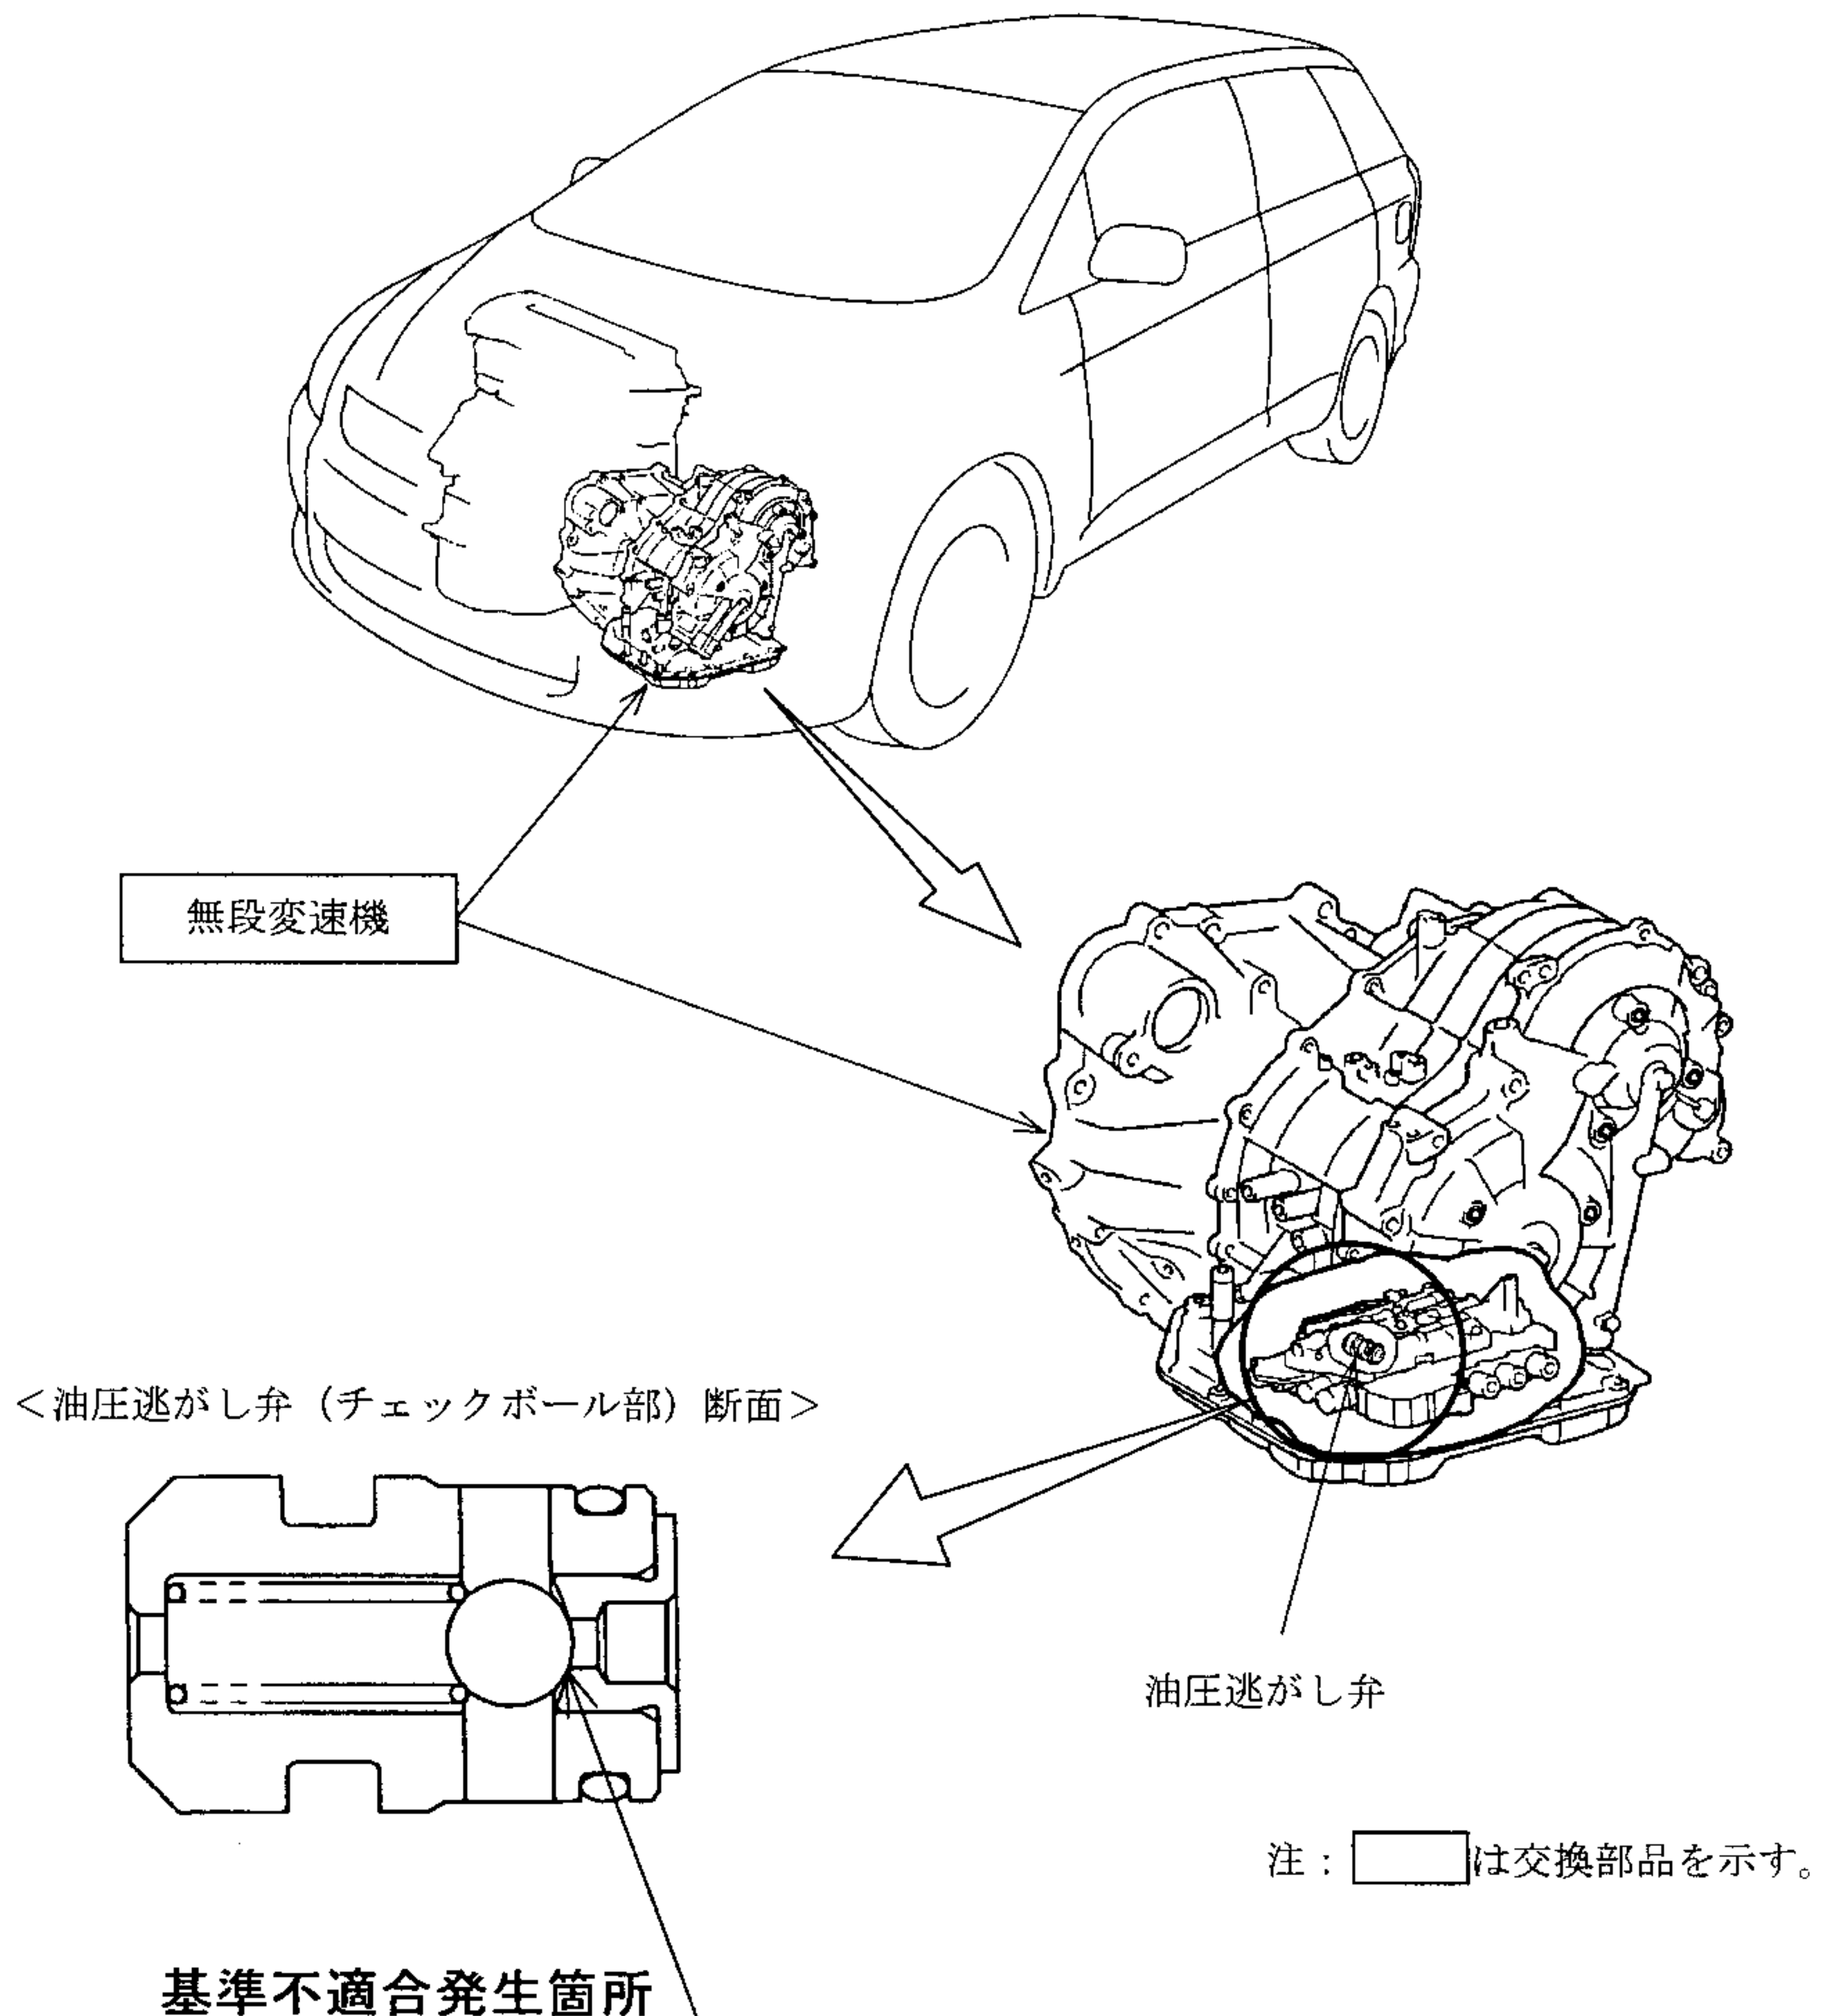
無段変速機の内蔵にある変速制御用の油圧逃がし弁に加工が不適切なものがあるため、当該逃がし弁が開いたままとなり、油圧が上がらなくなることがある。そのため、駆動力の伝達が不十分となり、異音や振動が生じ、最悪の場合、走行できなくなるおそれがある。

全車両、無段変速機を良品と交換する。

識別：改善済車両にはエンジンルーム左側のボデーパネル上面（サスペンション取付部前側）に黄色ペイントを塗布する。
