# 改善箇所説明図

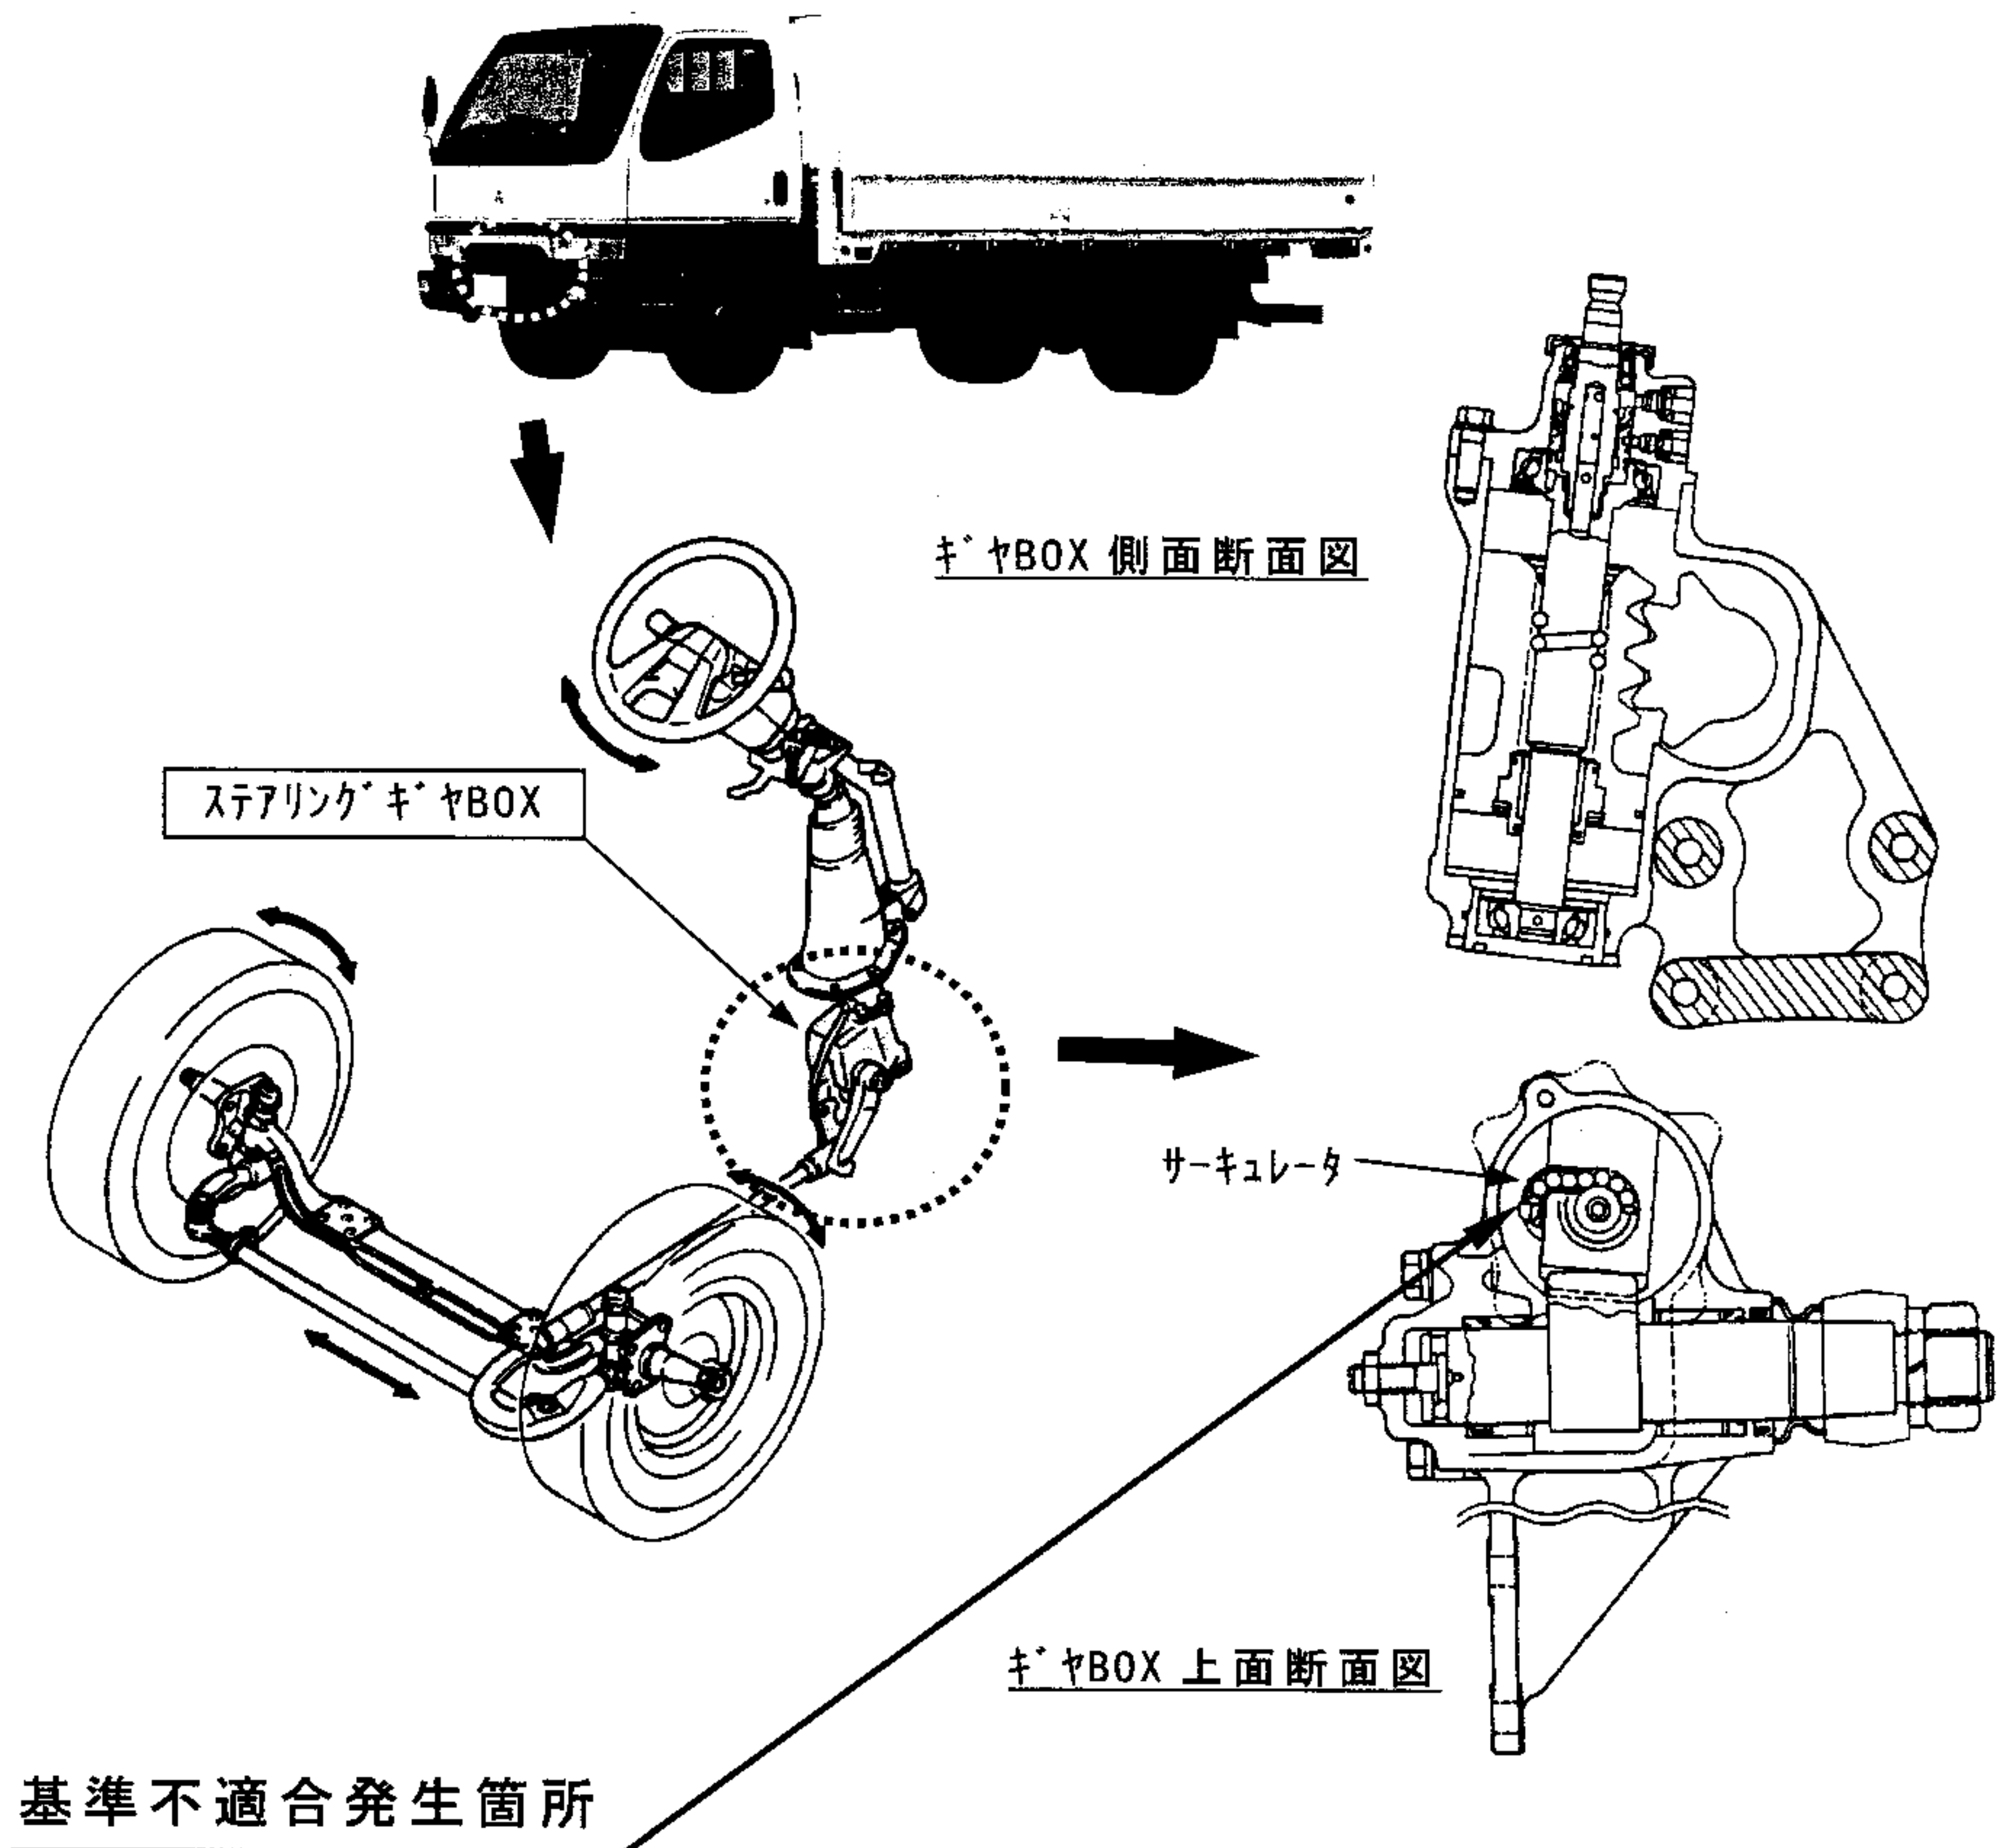
パワーステアリングギヤボックス内部のボール循環筒（サーキュレータ）の構造が不適切なため、過大な操舵入力に対する強度が不足している。  
 そのため、タイヤが縁石に接触している状態でハンドル操作を繰り返すと、当該サーキュレータが破損し、最悪の場合、操舵不能となるおそれがある。

全車両、パワーステアリングギヤボックスを対策品と交換する。なお、対策品の全数供給に時間を要するため、当面の暫定措置としてハンドル作動を確認し、引掛かり感や渋り等の異常が認められた場合は、対策品と交換し、問題の無い車両については後日対策品と交換する。

併せて、タイヤが縁石に接触している状態でハンドル操作をしない様に、ユーザに注意を喚起する。
