## 改善箇所説明図

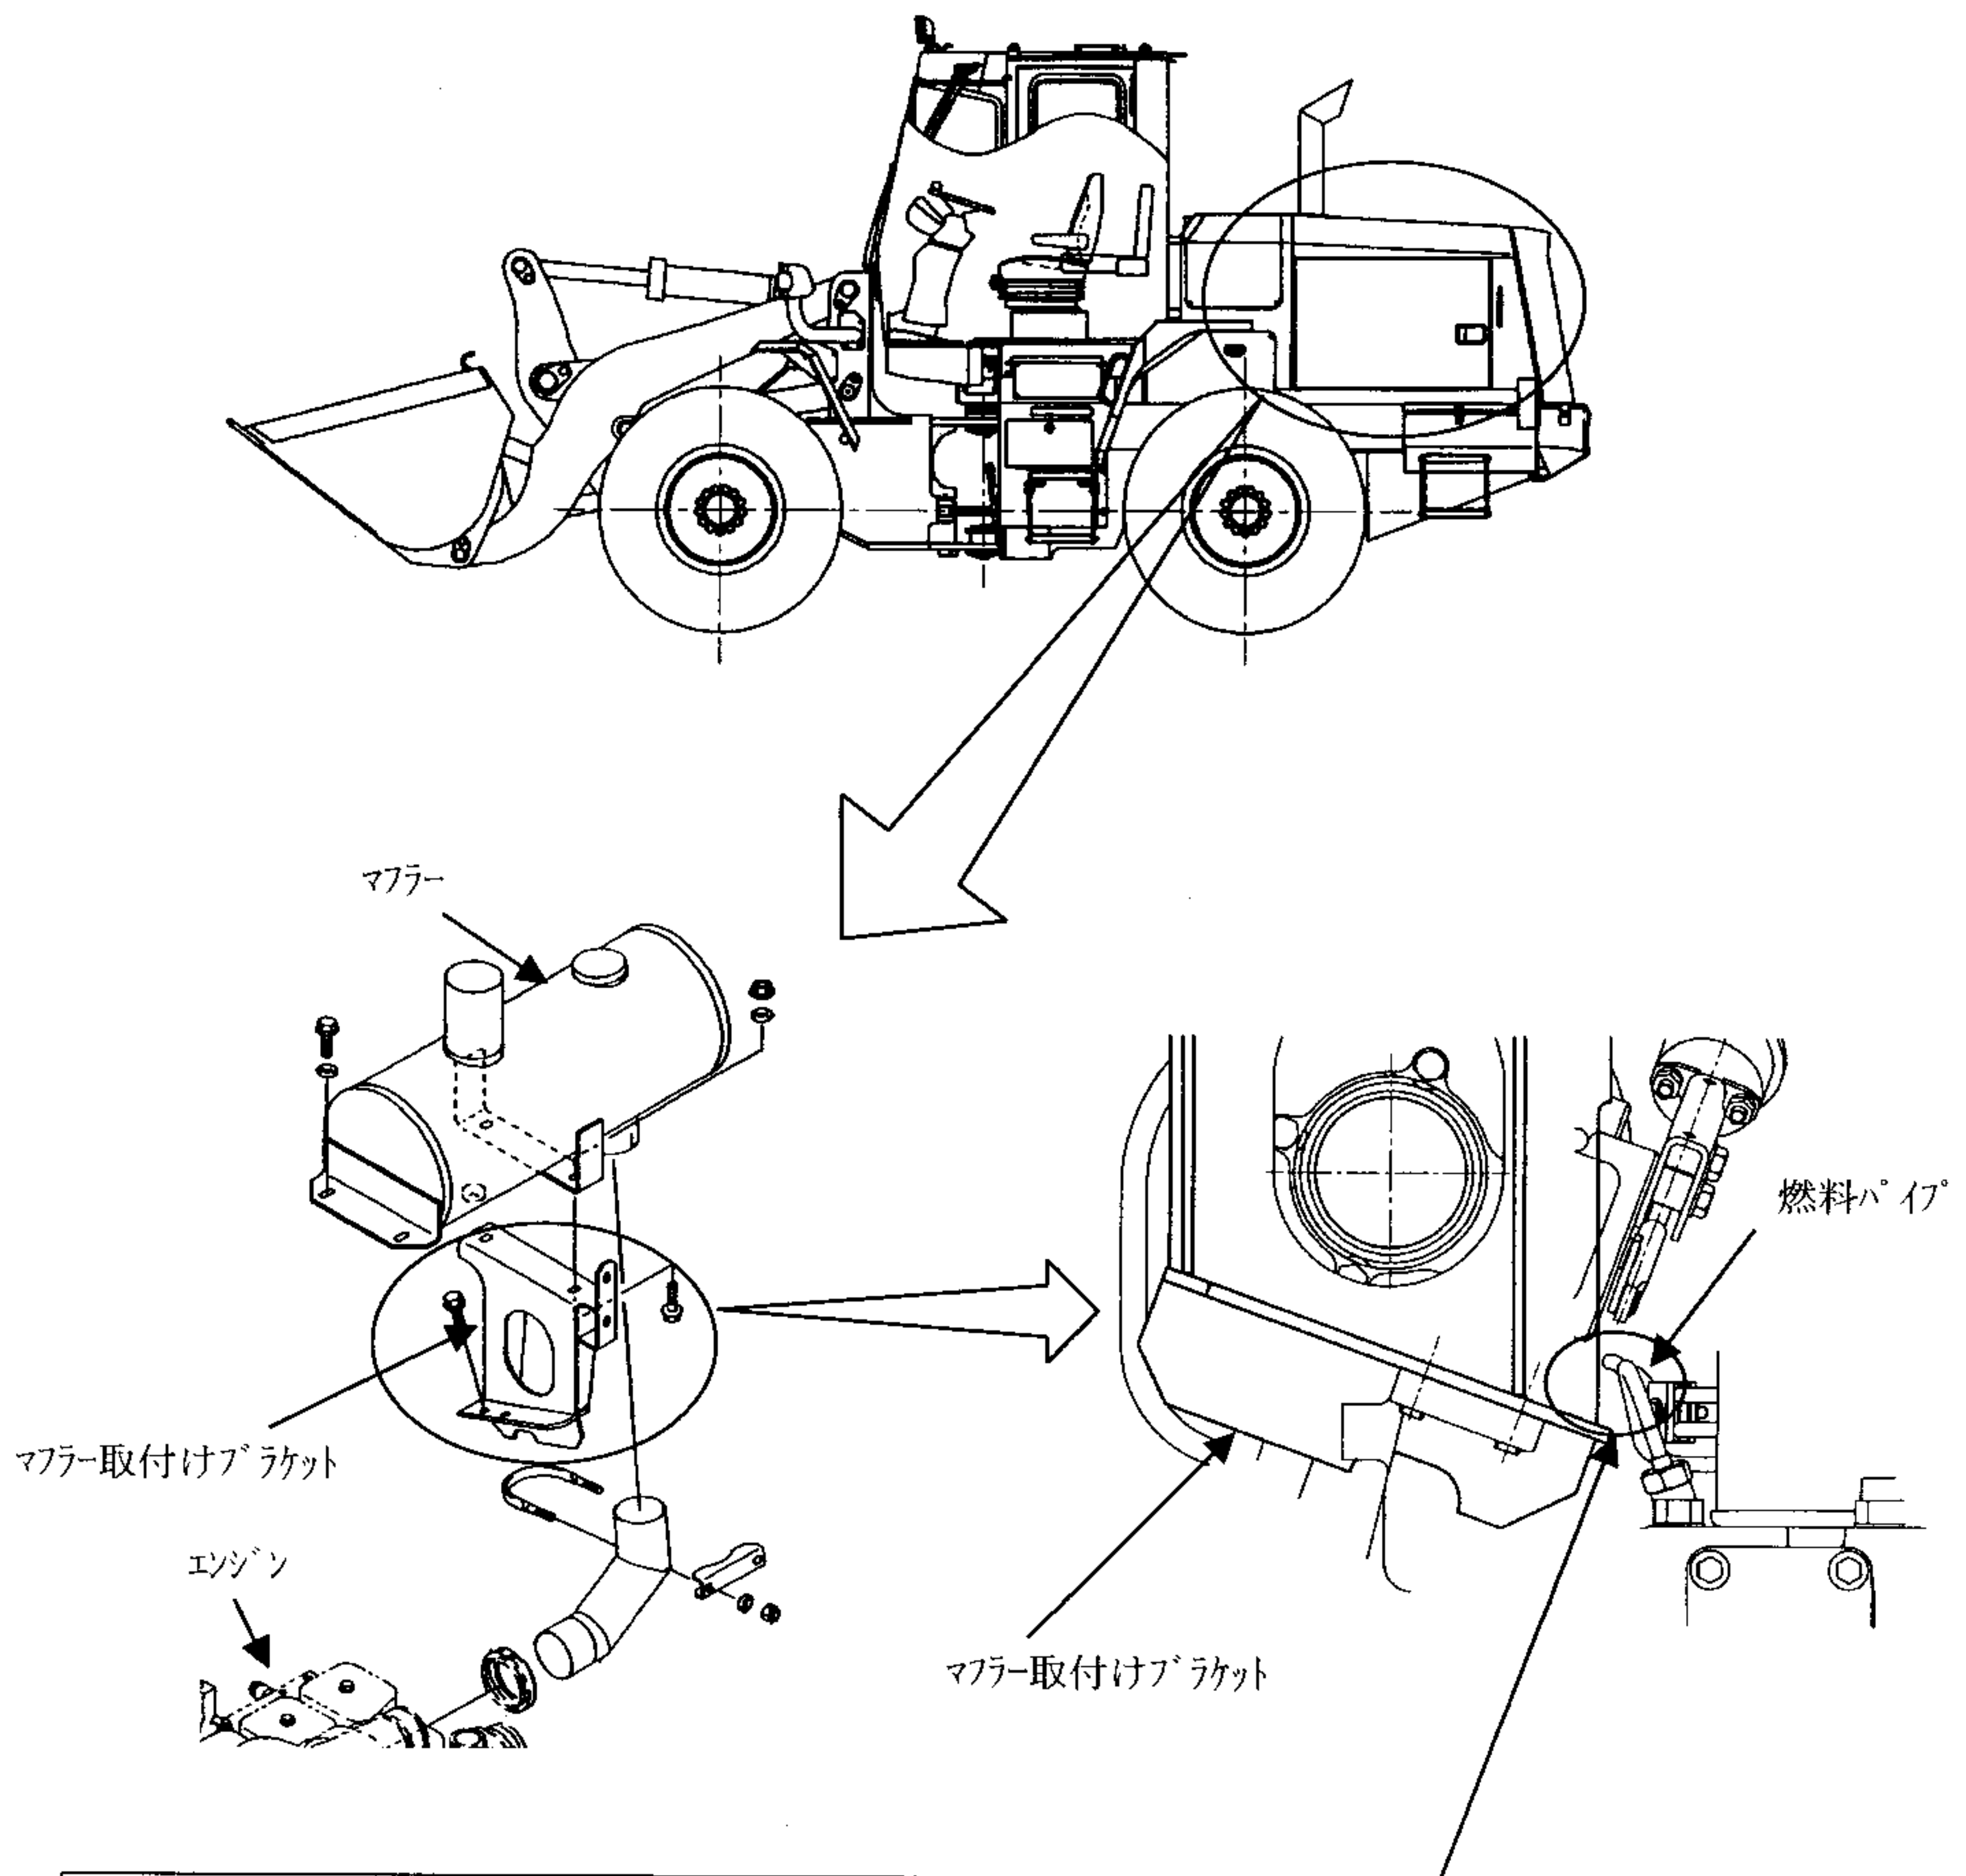
### 不具合発生箇所

マフラー取付けブラケットの形状が不適切なため、当該ブラケットがエンジンの燃料パイプと接触しているものがある。そのため、そのまま使用を続けると、車両の振動等によりパイプが損傷して、最悪の場合、燃料が洩れて、火災に至る恐れがある。

### 改善内容

全車両、燃料パイプを点検し、損傷しているものは新品のパイプに交換して、マフラー取付けブラケットを対策品と交換する。

識別: ブラケット(黒色)に黄色ペイントで印を入れる。
