# 改善箇所説明図

例：L005

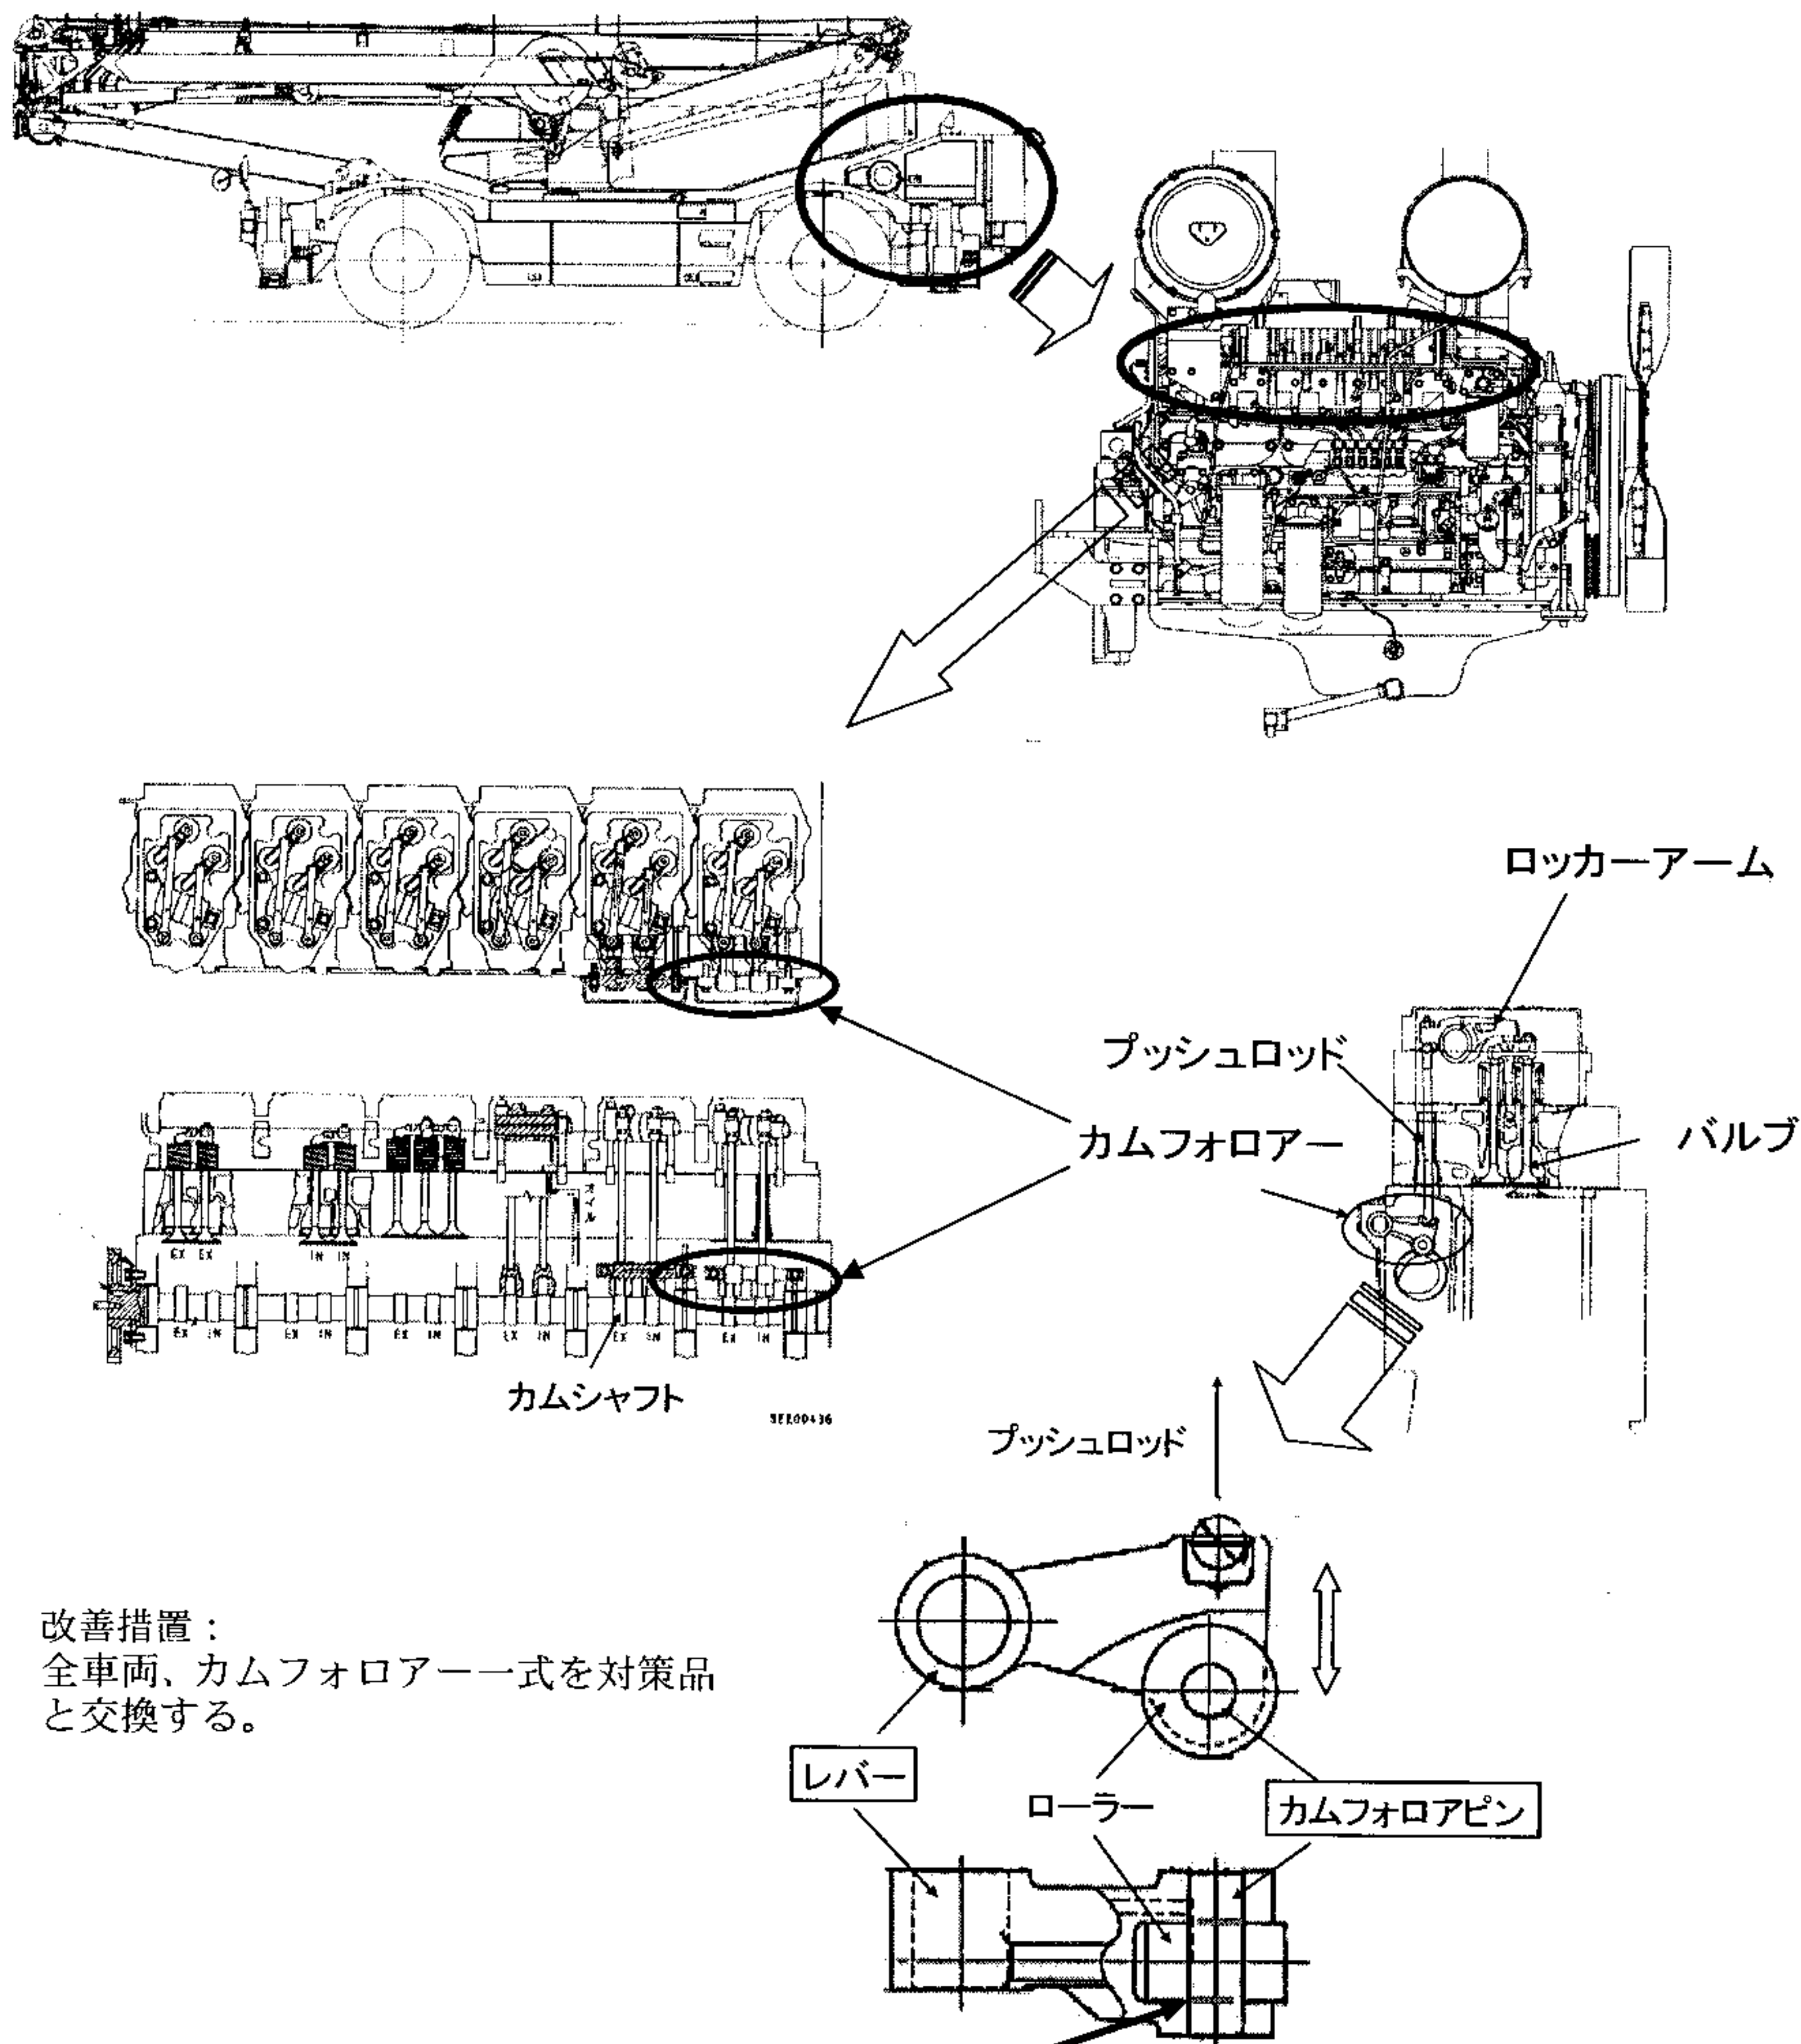
## 基準不適合箇所

カムフォロアーピンの強度が不足しているため、カムフォロアーピンを支持するレバー内部で、当該ピンに亀裂が発生することがある。そのため、そのまま使用を続けると、亀裂が進行してカムフォロアーピンが折損し、バルブクリアランスが増大してエンジンのシリンダーヘッドから異音が発生し、最悪の場合、エンジンの破損に至るおそれがある。

改善措置：  
全車両、カムフォロアー一式を対策品と交換する。
