## ① 改善箇所説明図

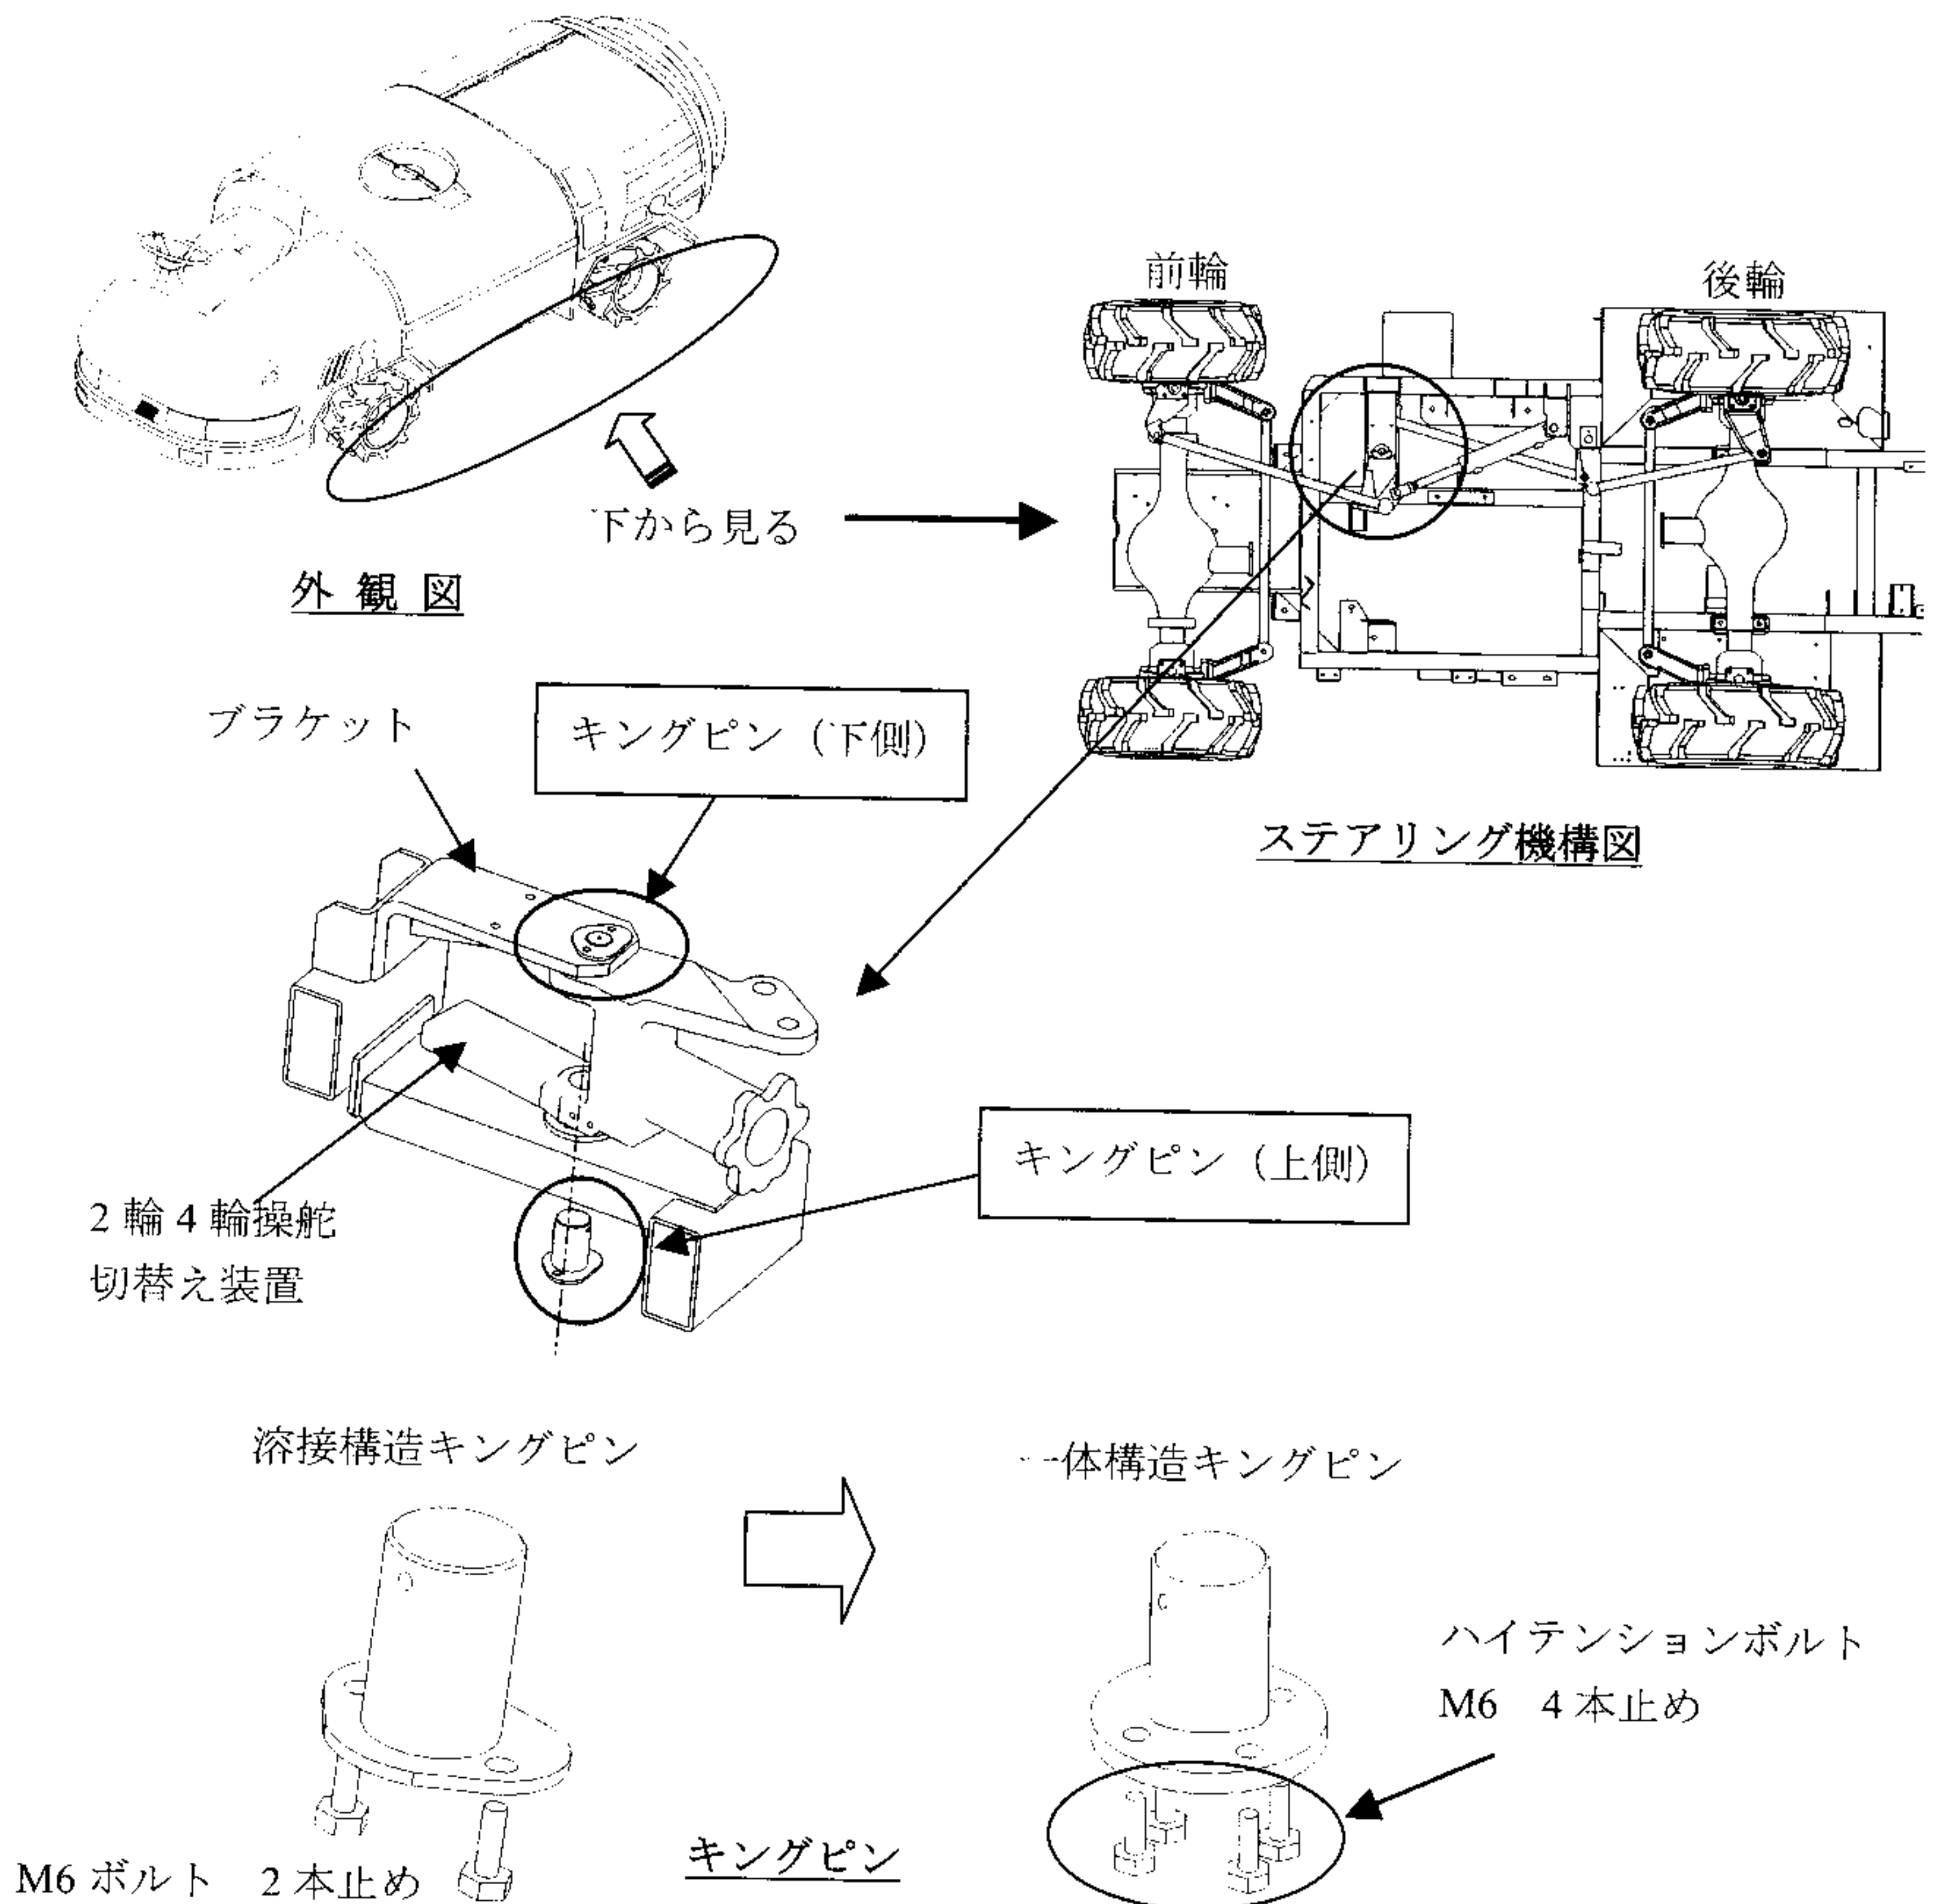
二輪四輪操舵切替装置を上下2ヶ所で支持しているキングピンの溶接が不適切なため、ピンとフランジの溶接部に亀裂が発生するものがある。そのため、そのまま使用を続けると、フランジからピンが脱落しハンドル操作ができなくなるおそれがある。

全車両、キングピンを対策品と交換する。
