## ② 改善箇所説明図

ステアリング機構図

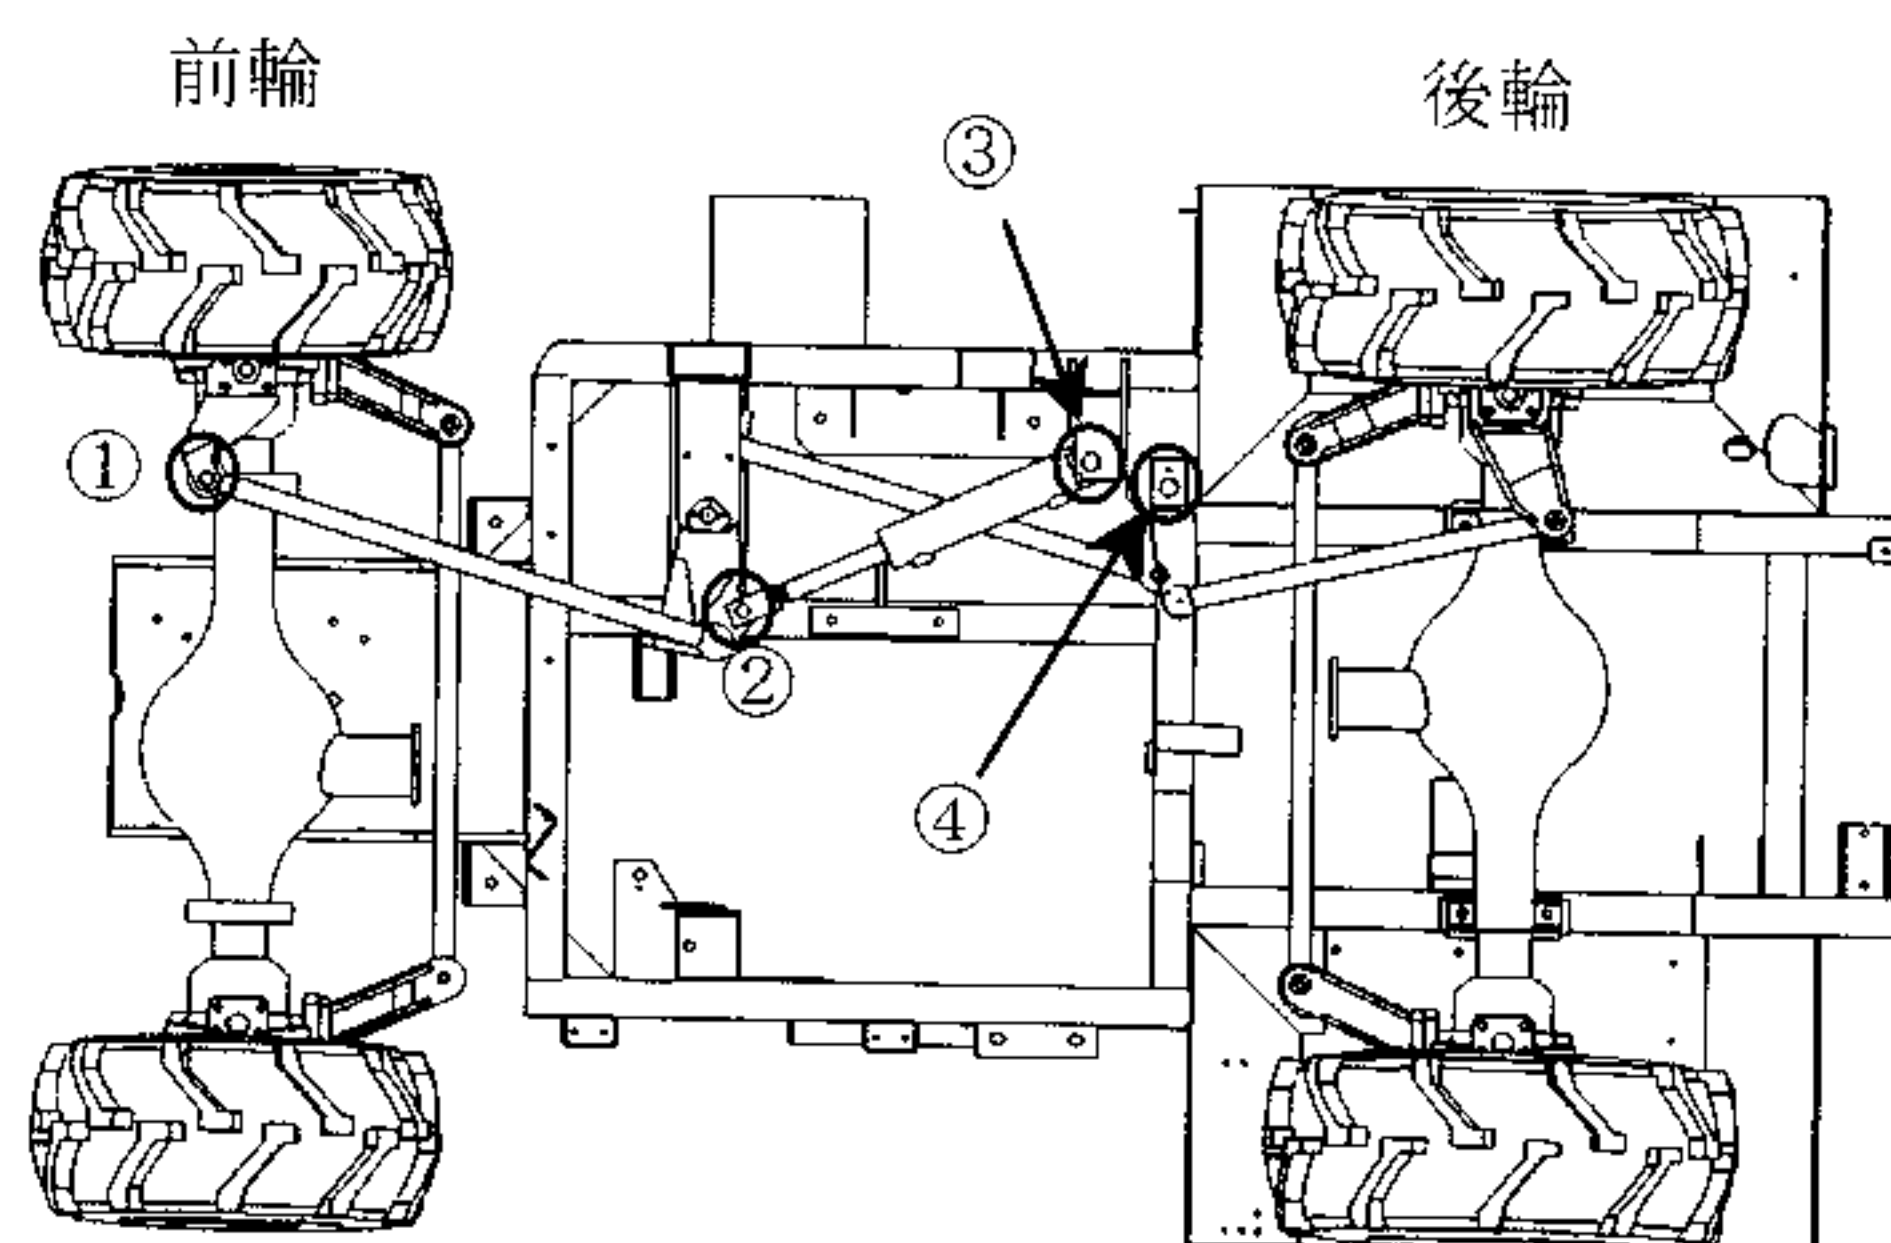
ステアリングリンケージのピンを固定しているボルトの締付力が不足しているものがあり、当該ボルトが緩むことがある。そのため、そのまま使用を続けると、ボルトが脱落し、最悪の場合、当該ピンが脱落し、ハンドル操作ができなくなるおそれがある。

①、②、③、④：ピン固定用ボルトを強度区分の高いハネテンションボルトに変更する。

全車両、ボルトを対策品と交換し、締付トルクを変更して組み付ける。
