#### ④ 改善箇所説明図

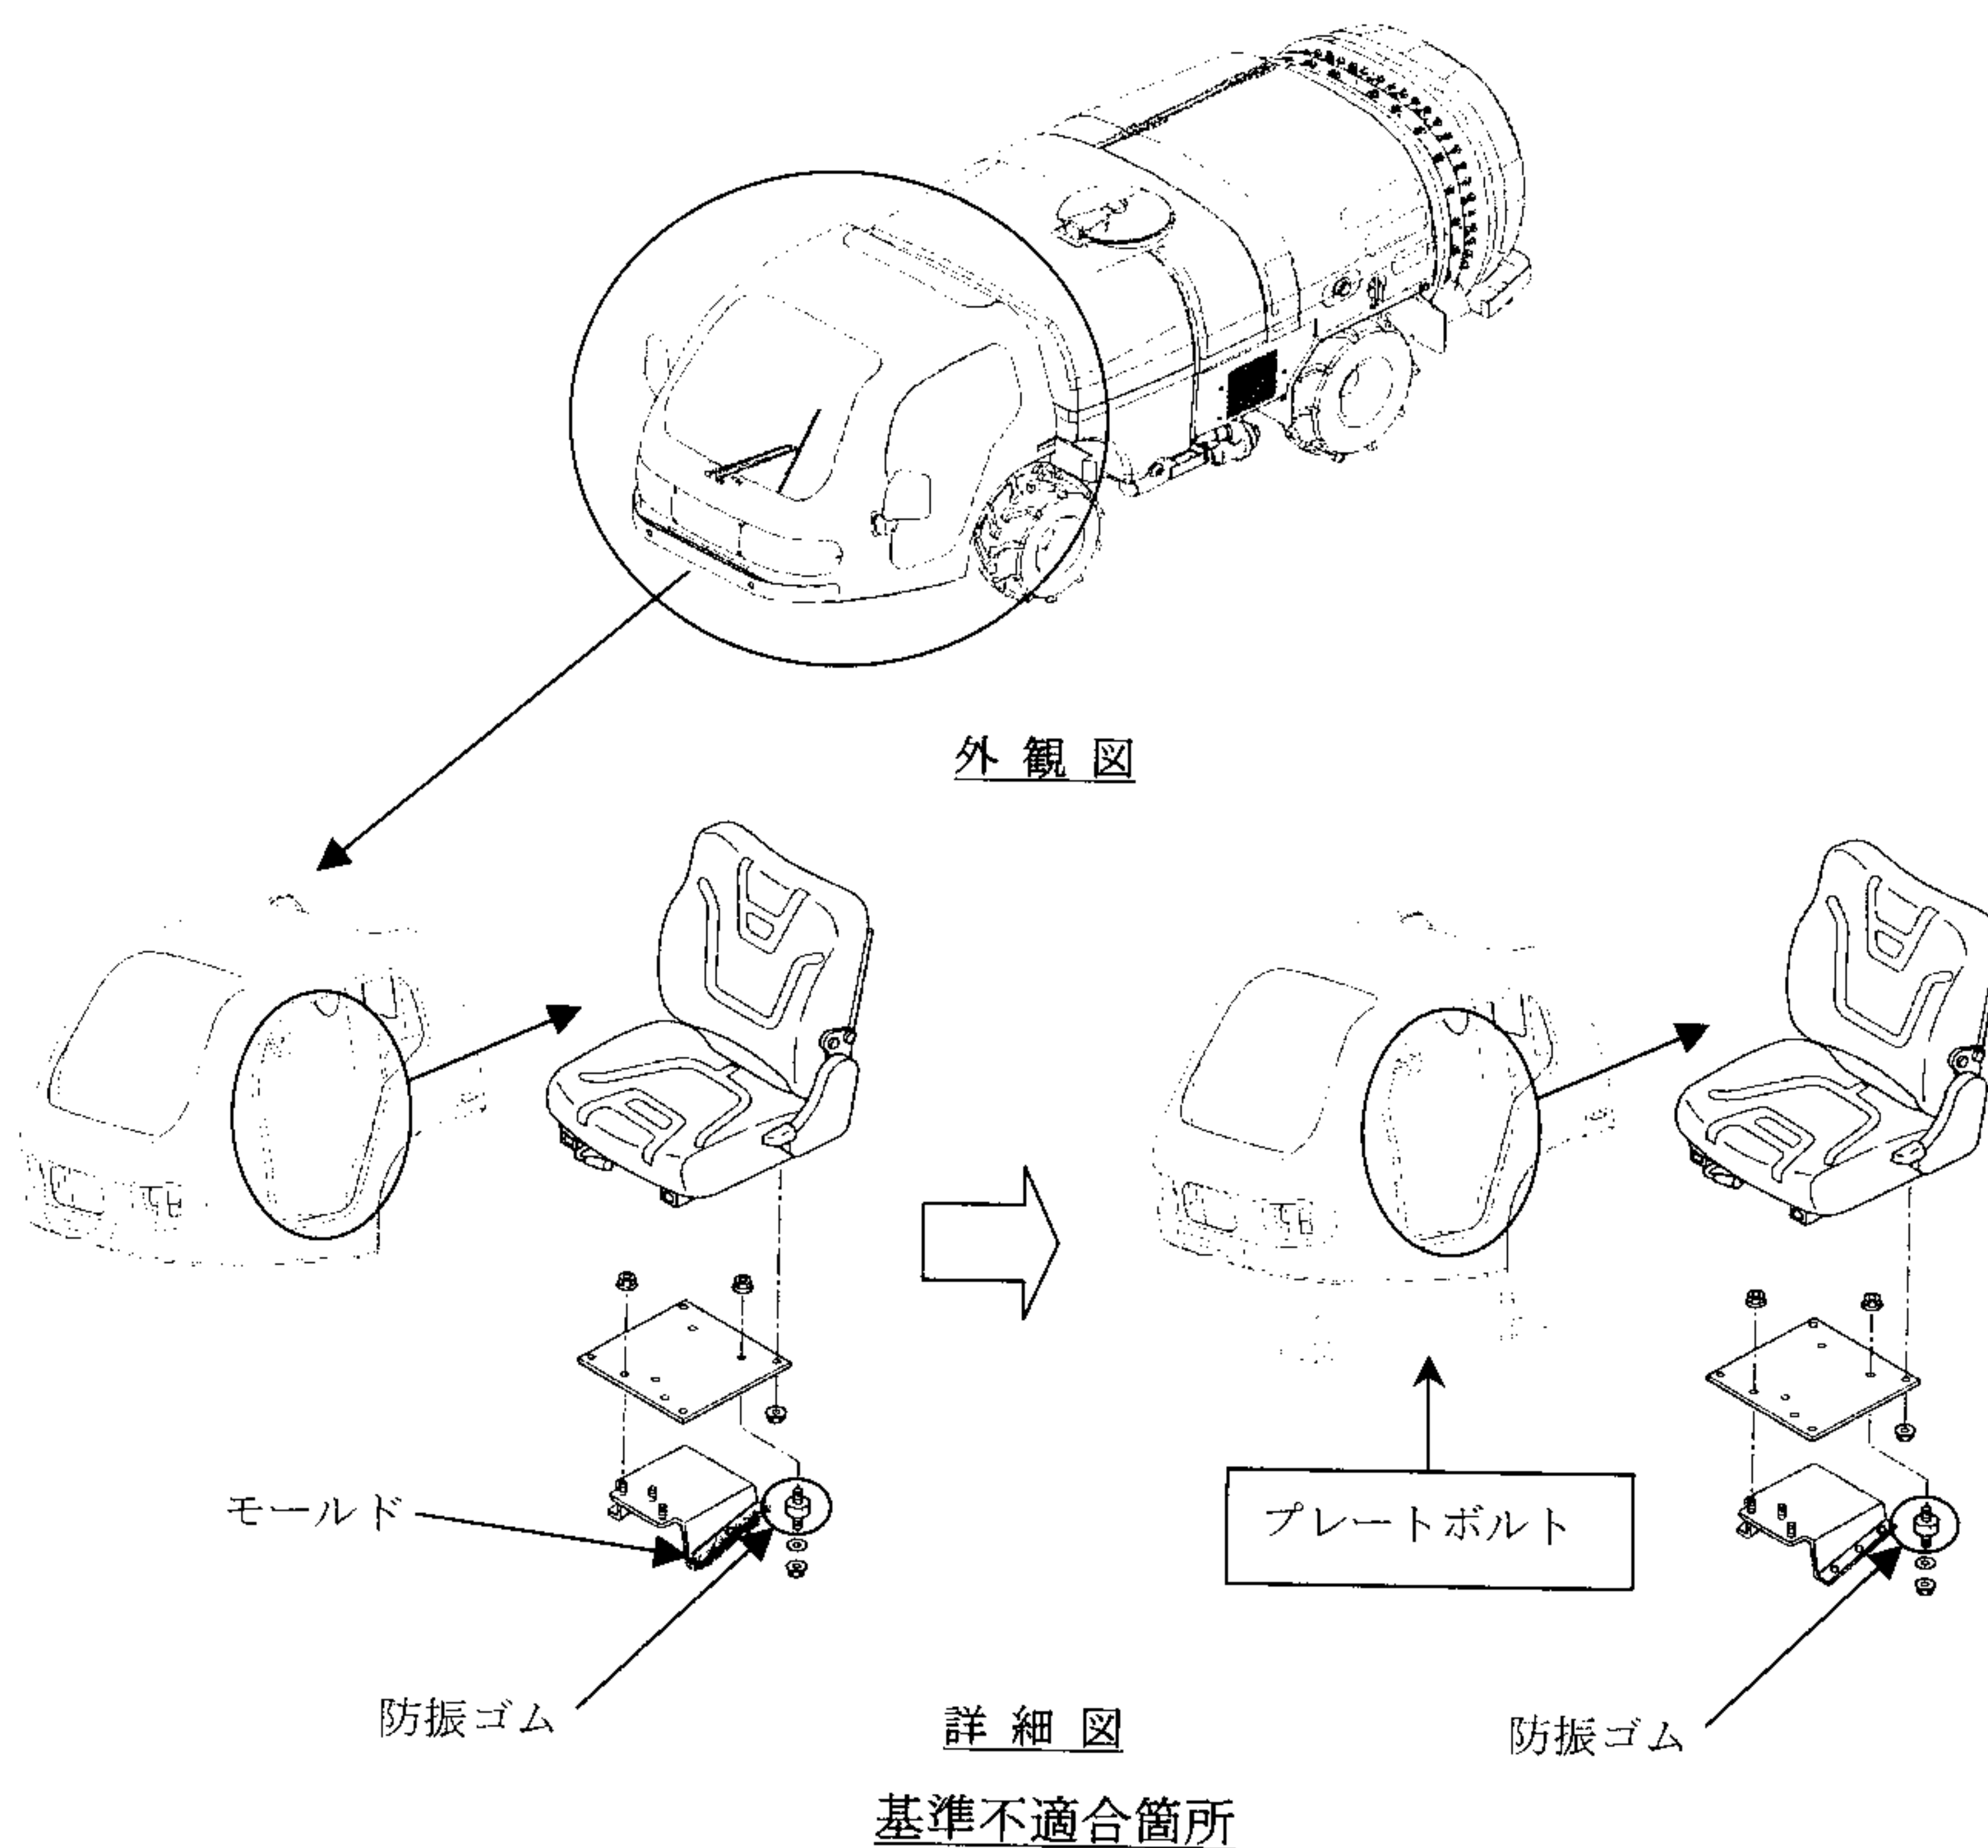
乗車装置において、座席をキャビンに固定しているブラケットのモールドが不十分なため、当該モールドが剥れるものがある。そのため、座席が後ろに傾くおそれがある。

全車両、対策品（プレートボルト）を追加し、ブラケットをナットで固定する。
