## 改善箇所説明図

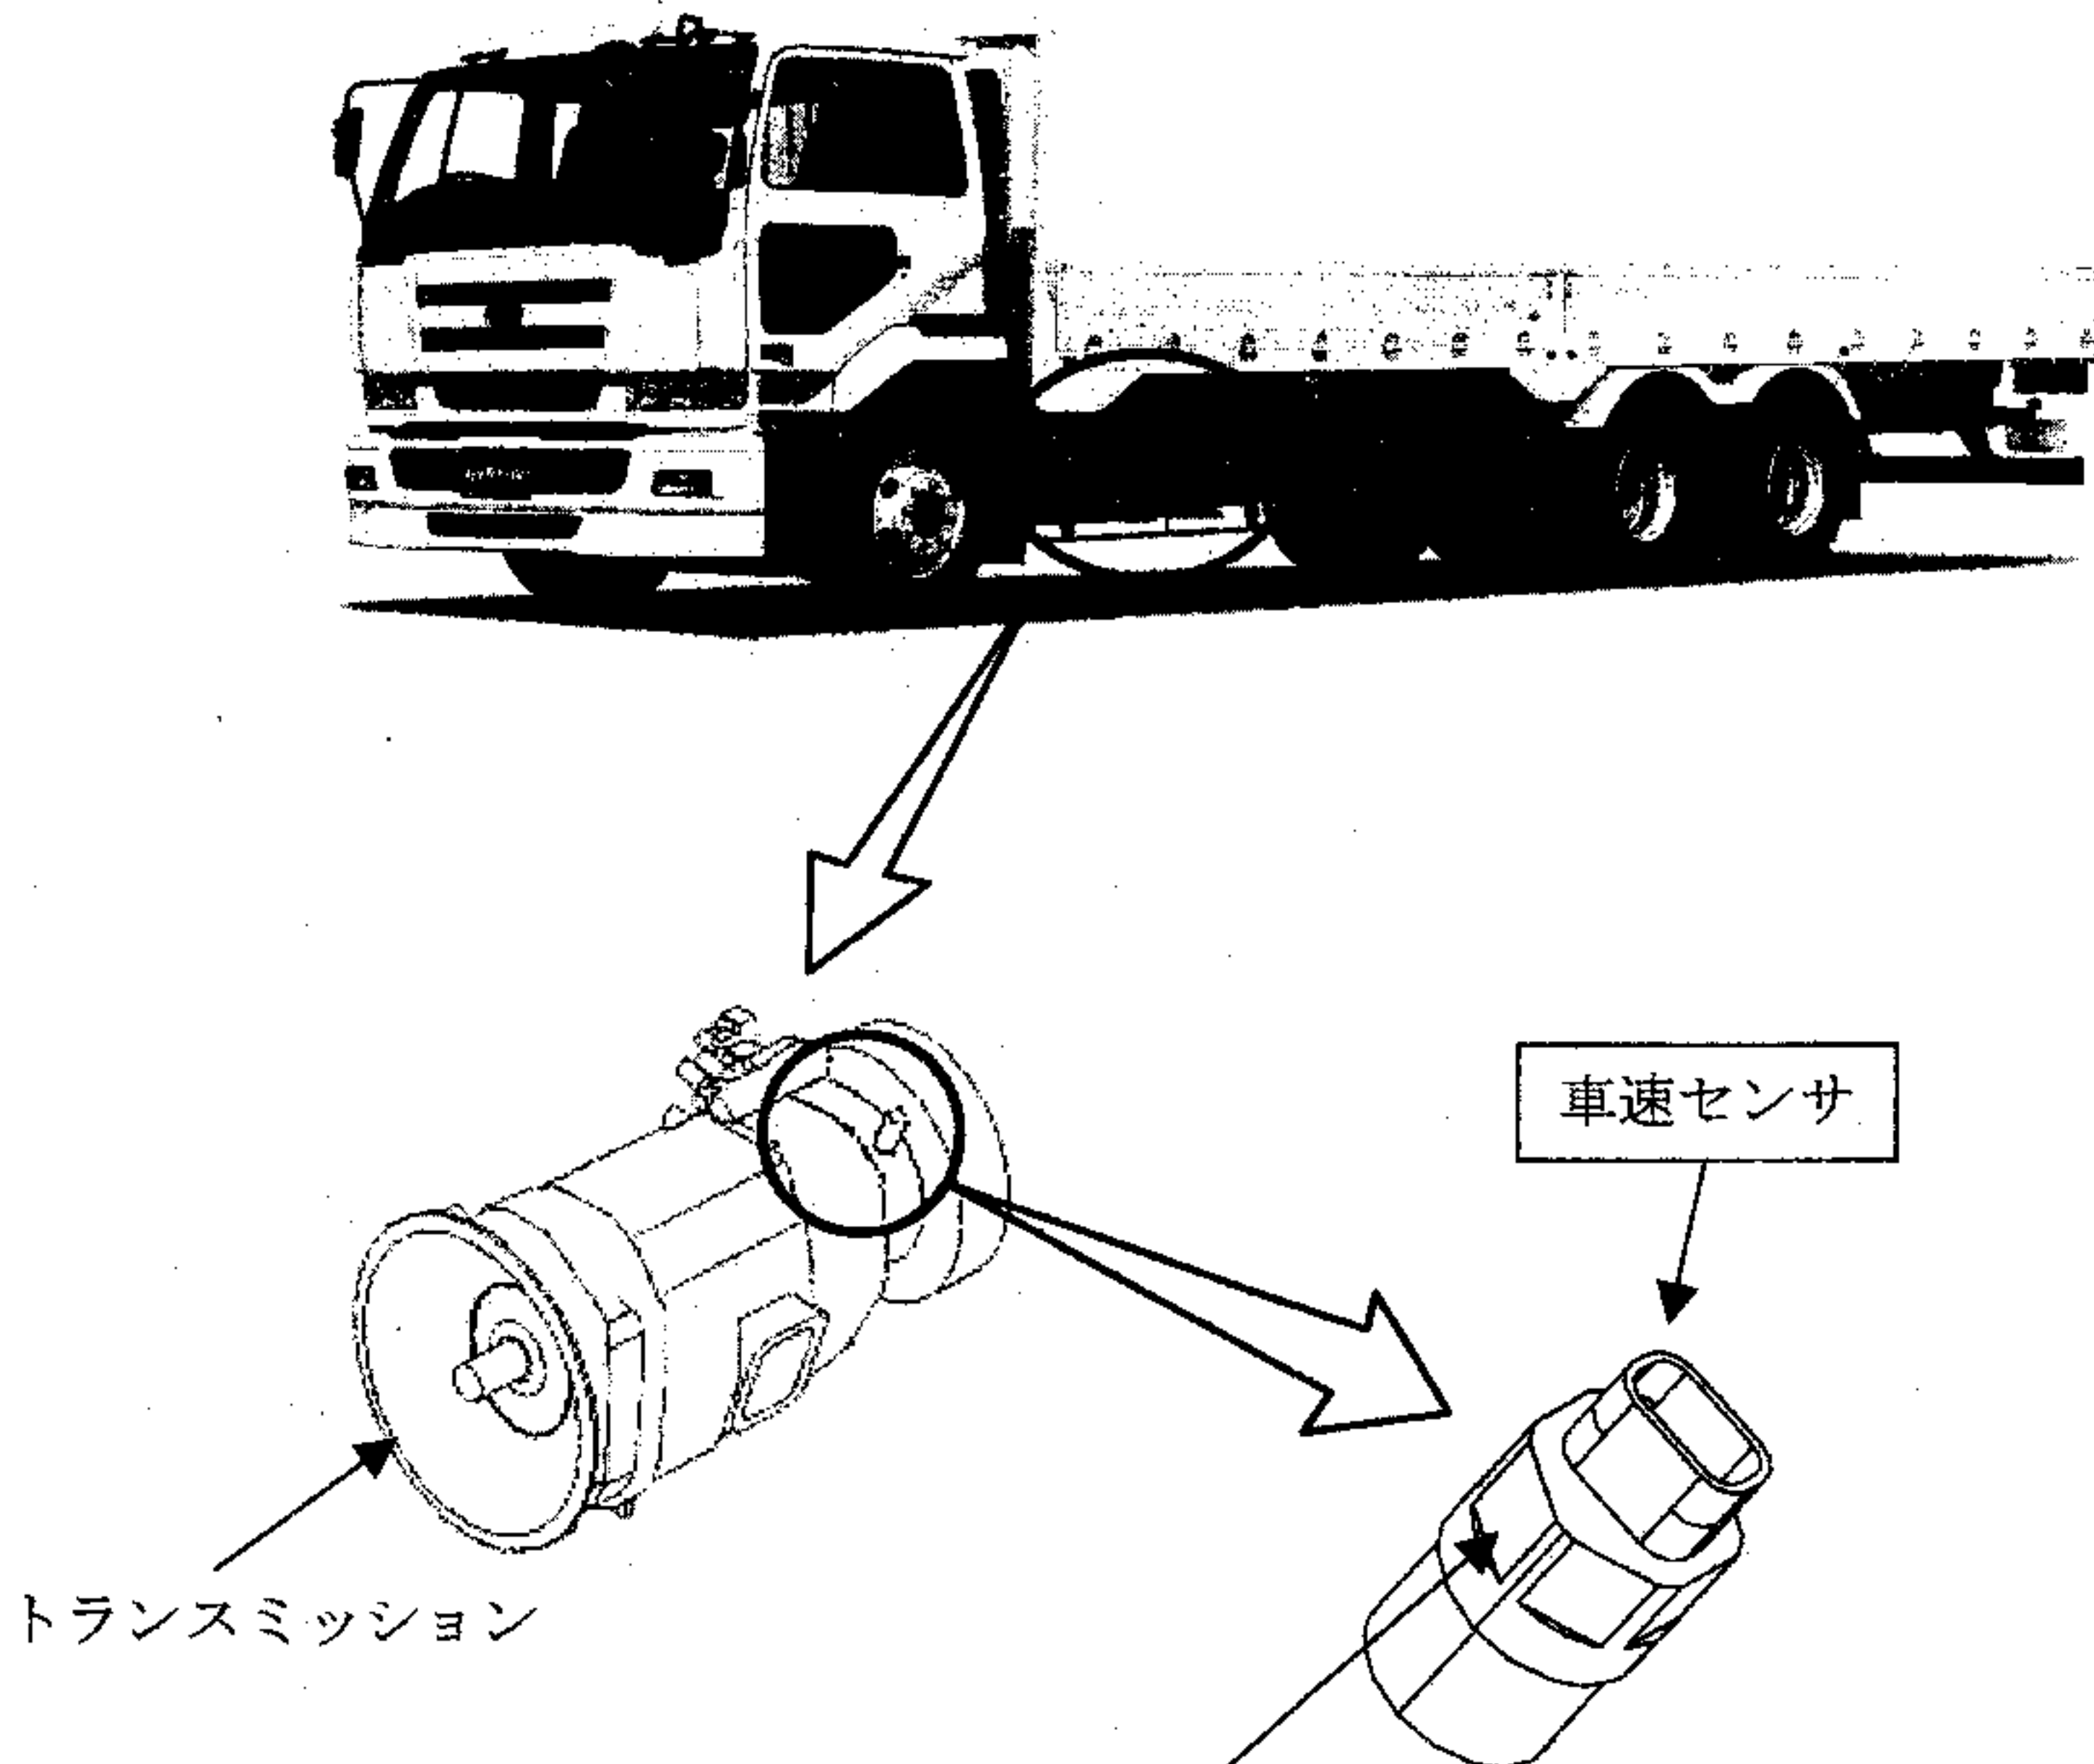
トランスミッションへの車速センサ取り付け方法が不適切なため、走行中の振動等により、当該センサ内部の抵抗器リード線が断線するものがある。そのため、車速センサが車速信号を正常に発信しなくなり、速度計・運行記録計の指示不良、トランスミッション自動変速機構の作動不良等が発生するおそれがある。

全車両、当該車速センサを対策品と交換する。

- ・注 :  は交換部品を示す。
- ・識別 : 車速センサに白色ペイントを塗布する。
