## 改善箇所説明図

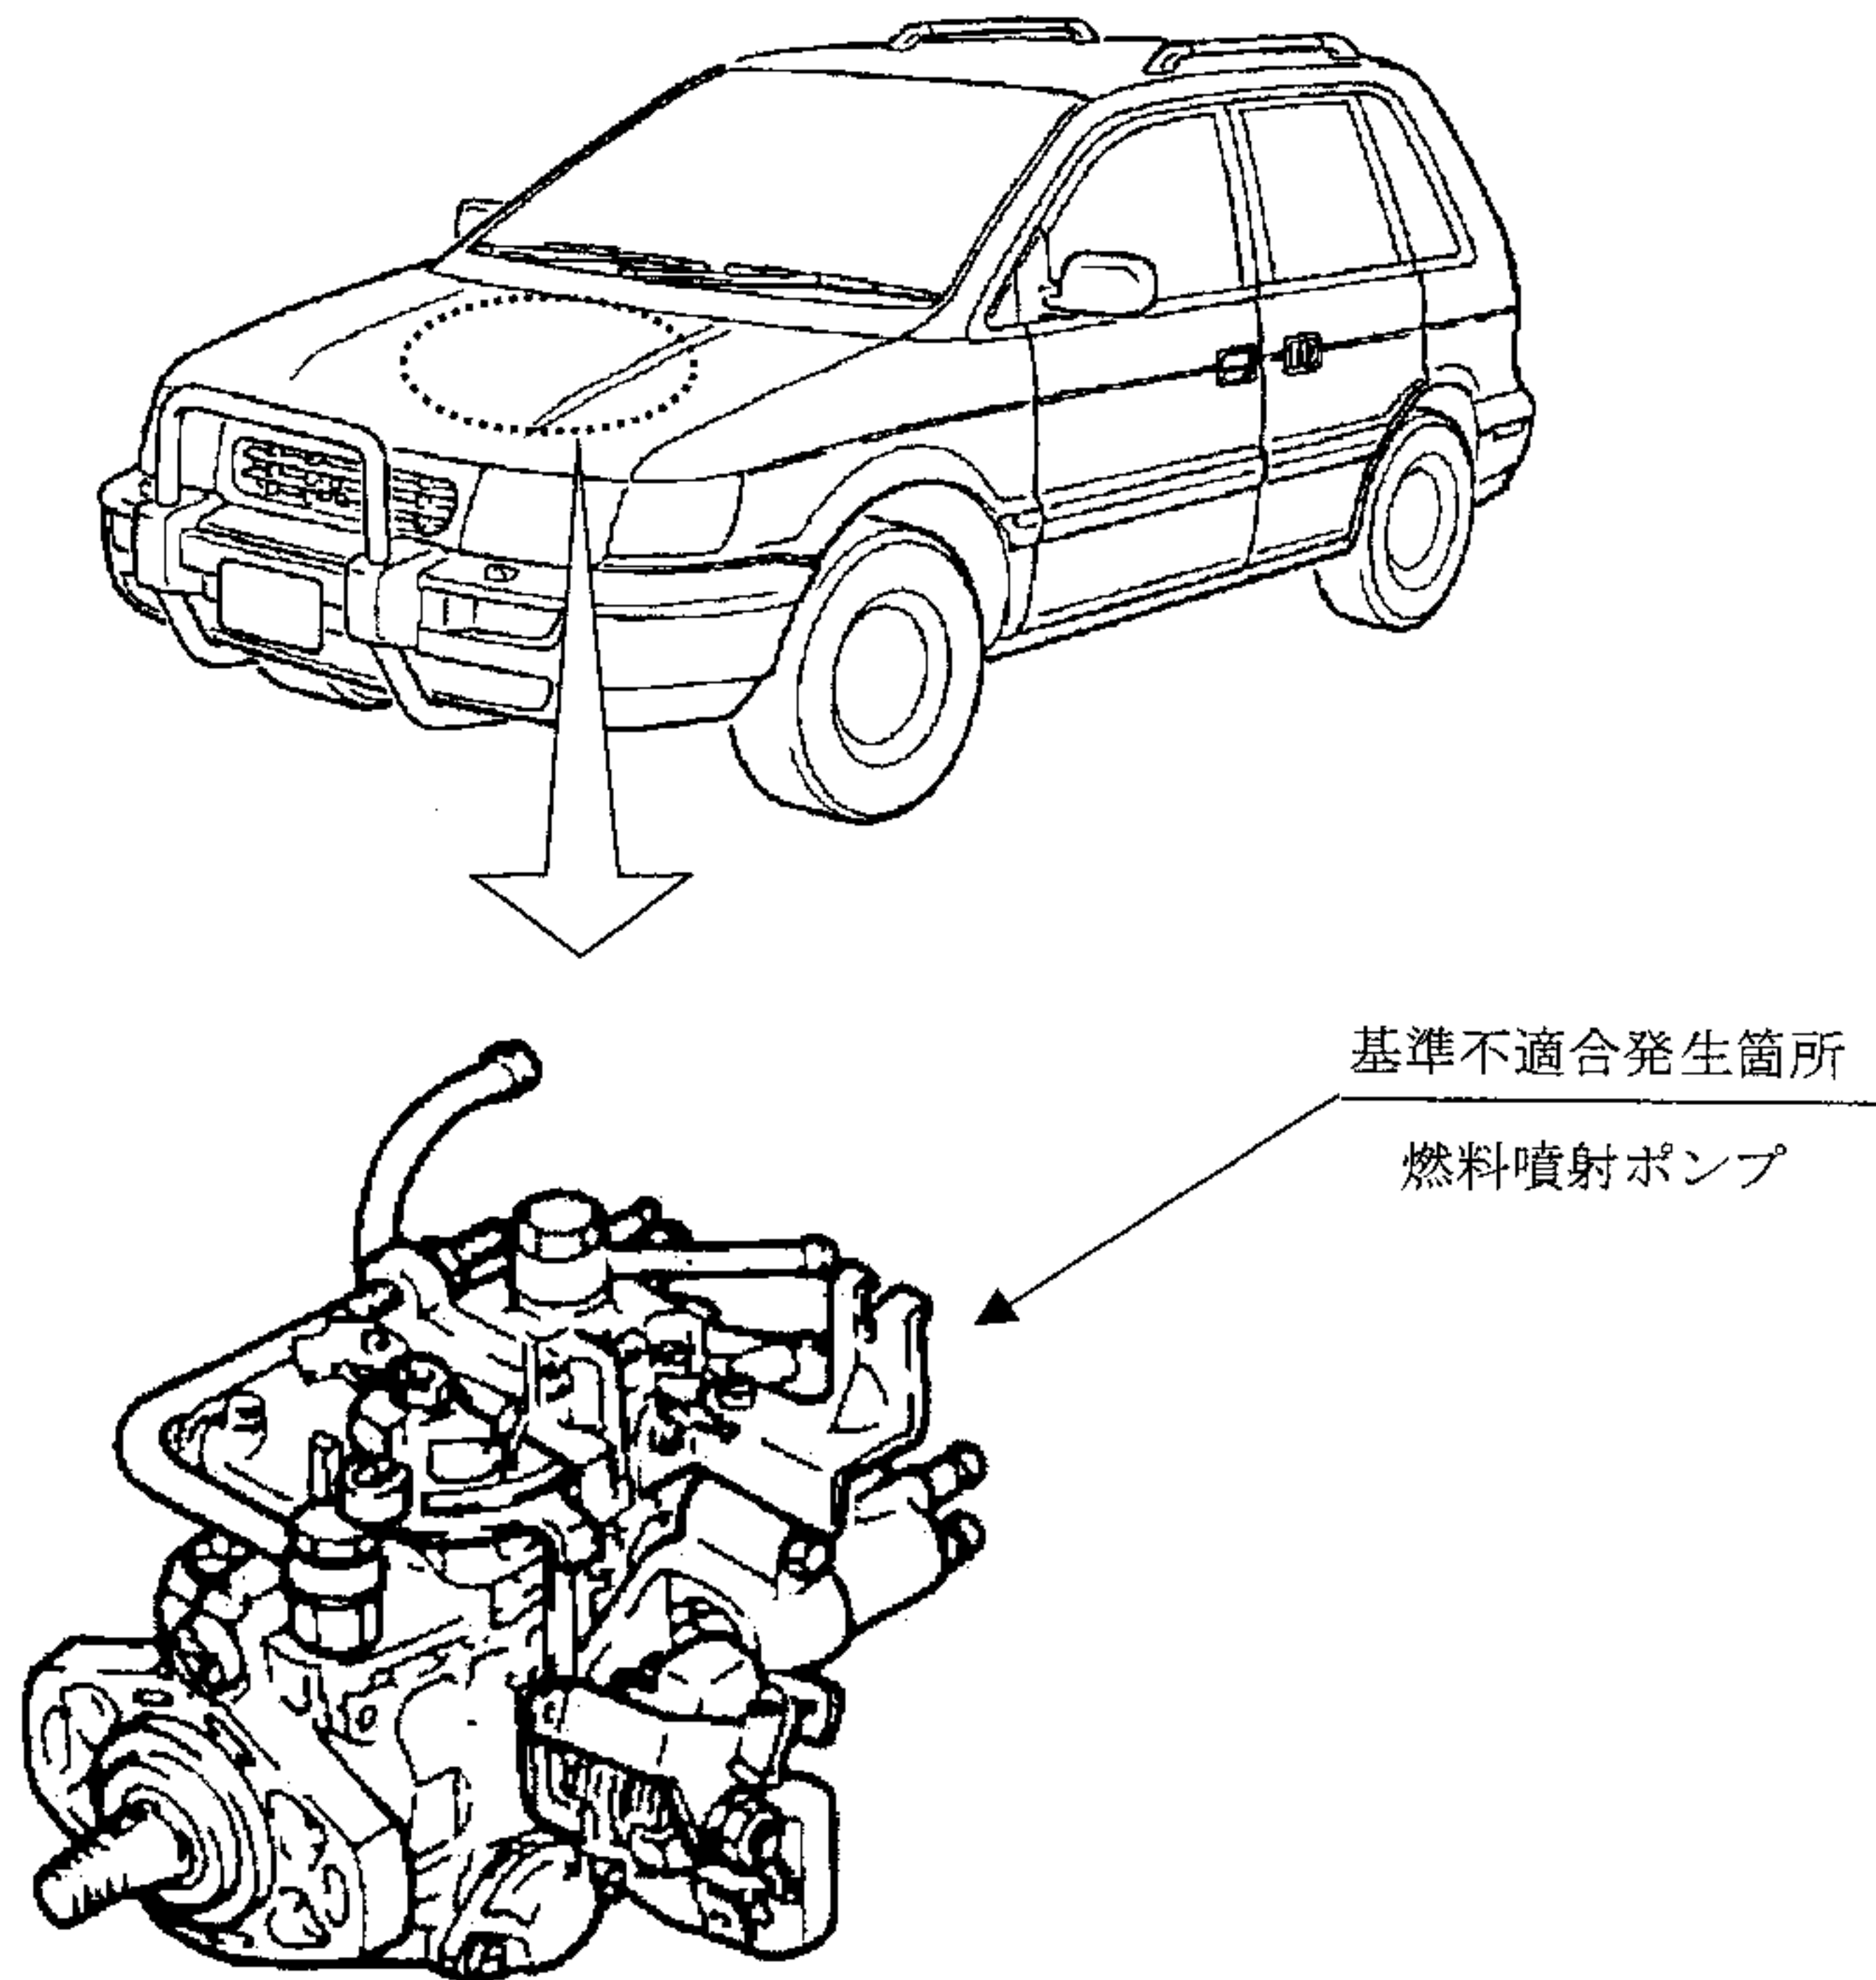
燃料噴射装置における燃料噴射時期の設定が不適切なため、登坂等の高負荷運転で燃料噴射時期が遅れ、燃焼不良となる場合がある。そのため、異音が発生し、最悪の場合、出力不足により走行中エンストするおそれがある。

全車両、燃料噴射装置を点検し、未対策品が装着されているものは、燃料噴射時期を適正な設定値に変更する。

識別：タイマカバーに白色または黄色のペイントを塗布する。
