## 改善箇所説明図

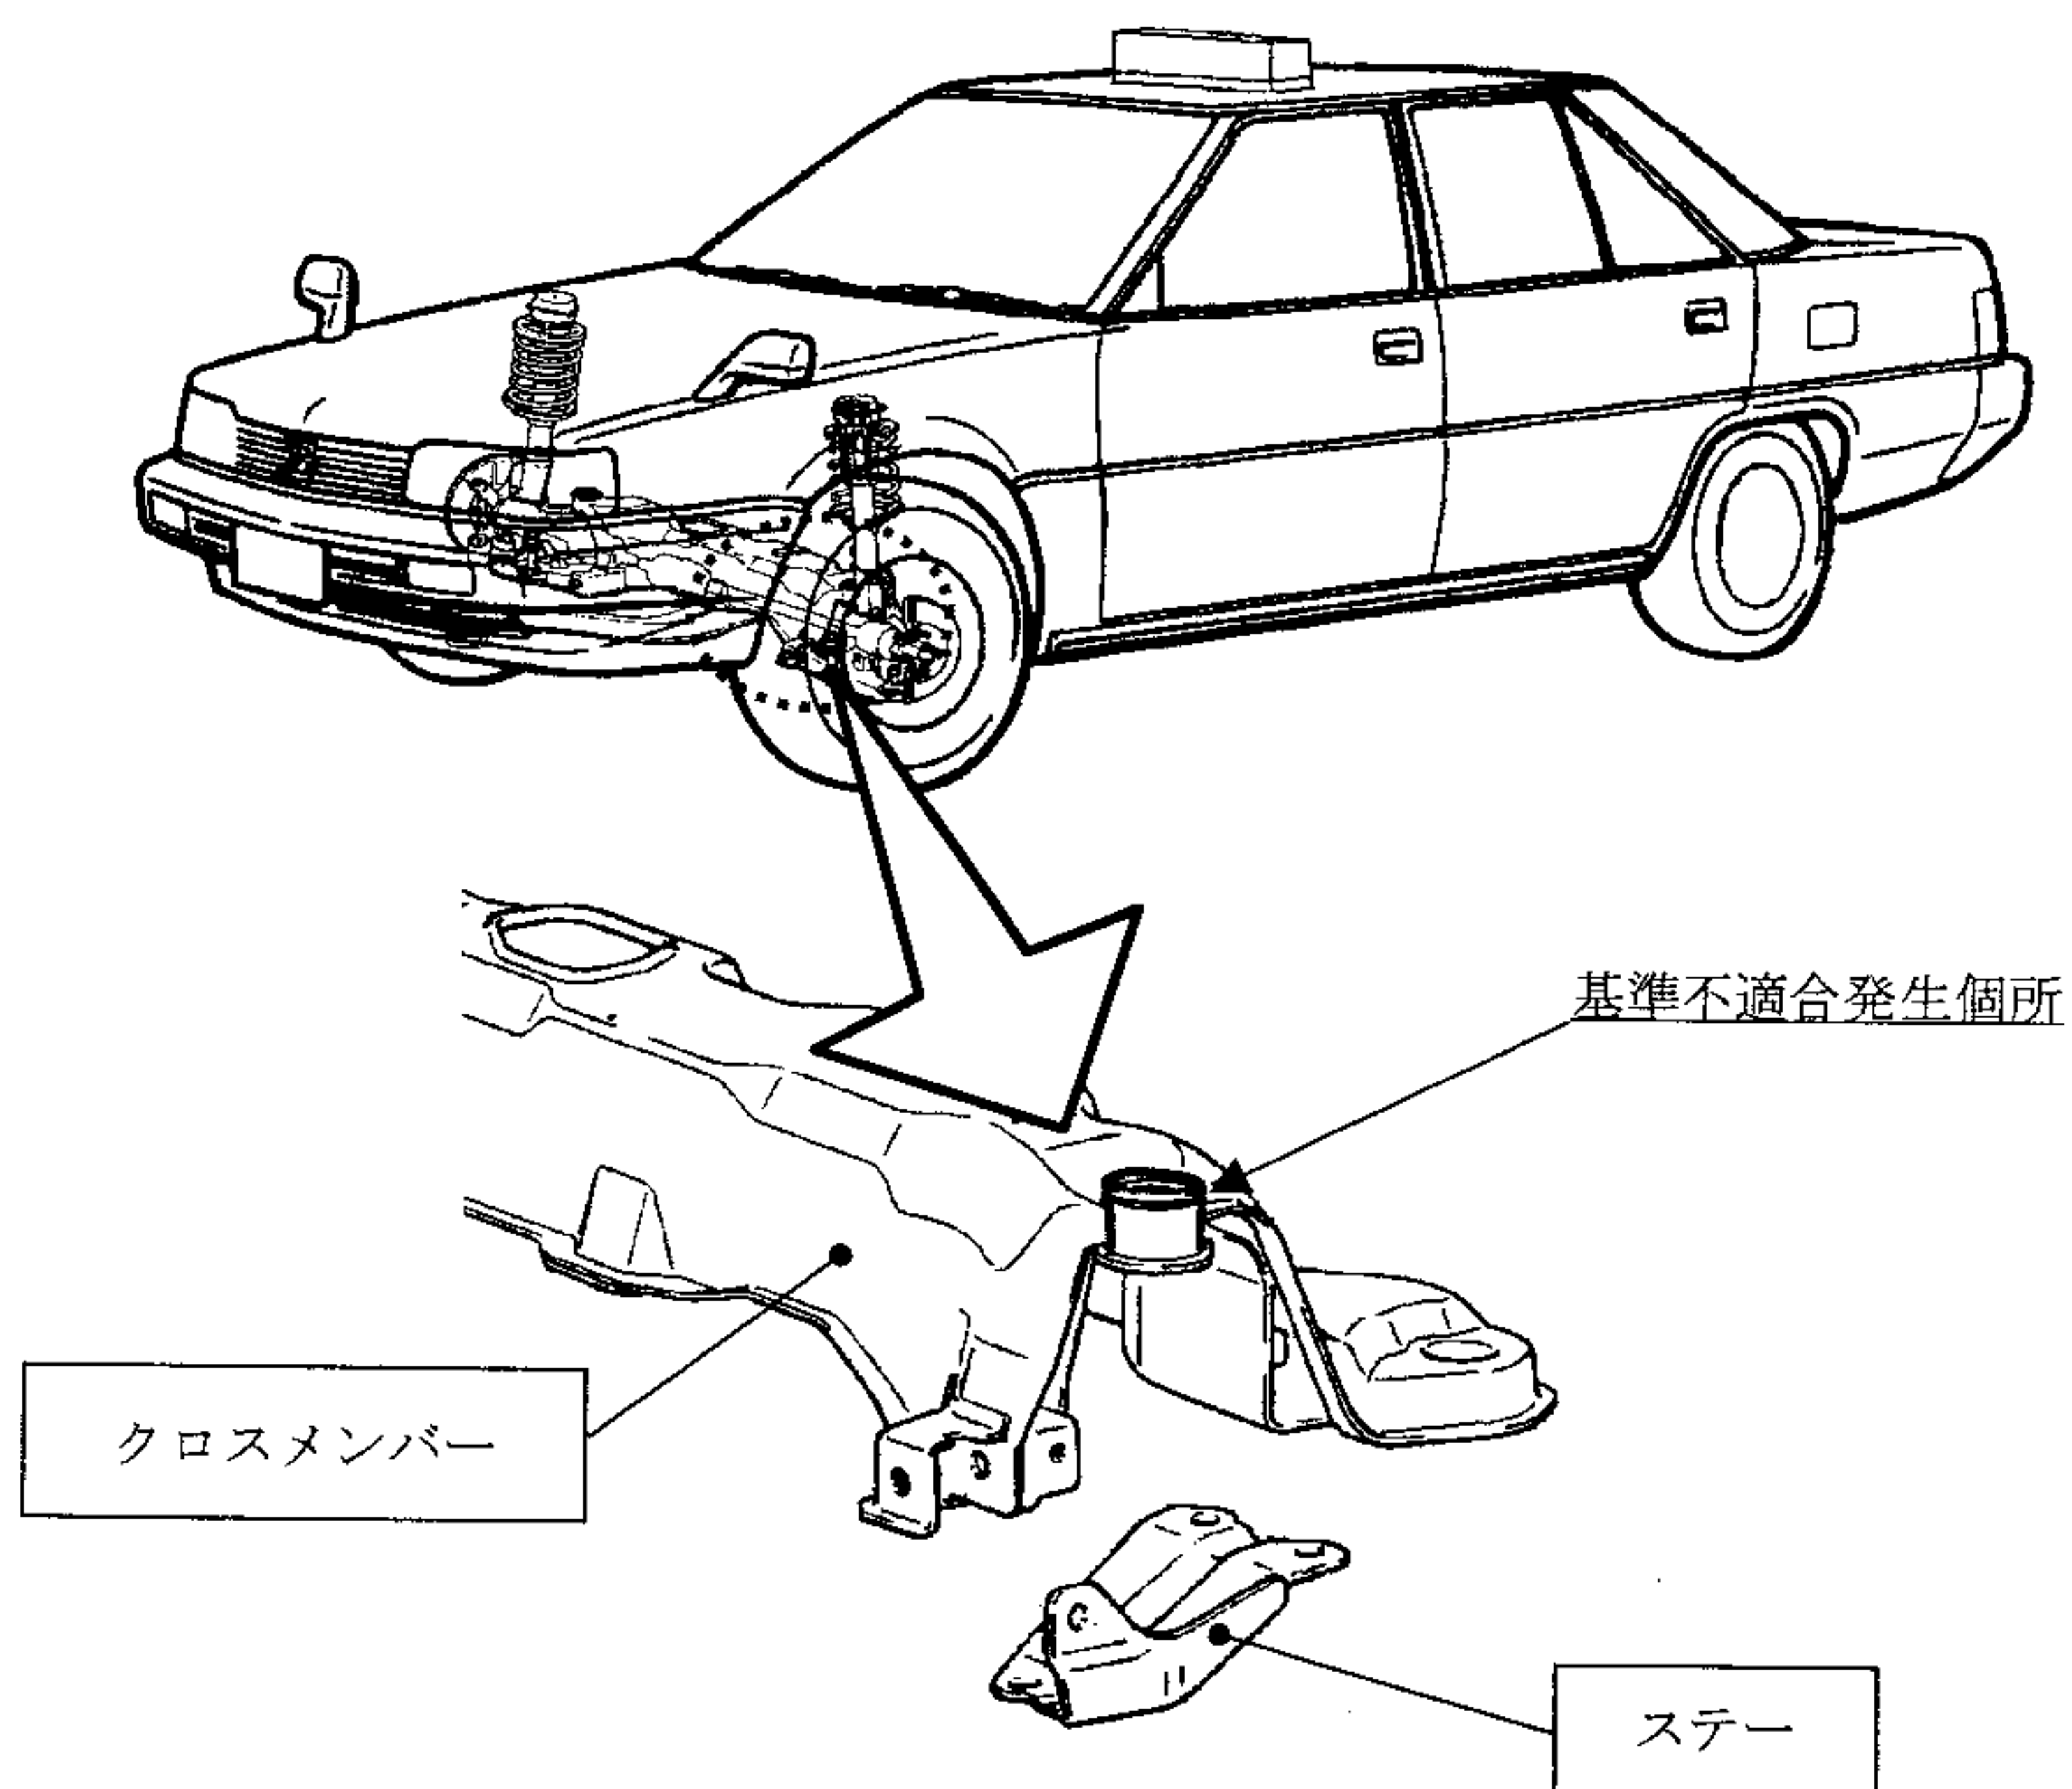
車枠の組付け作業が不適切なため、クロスメンバーの剛性を向上させるステアが未装着のものがあ。そのため、そのままの状態で使用を続けると、クロスメンバーに亀裂が生じるおそれがある。

全車両、ステアを点検し、ステアが未装着であるものはクロスメンバーを良品と交換する。

識別：エンジンルーム内の銘板右側取付け部に、白色または黄色のペイントを塗布する。
