## 改善箇所説明図

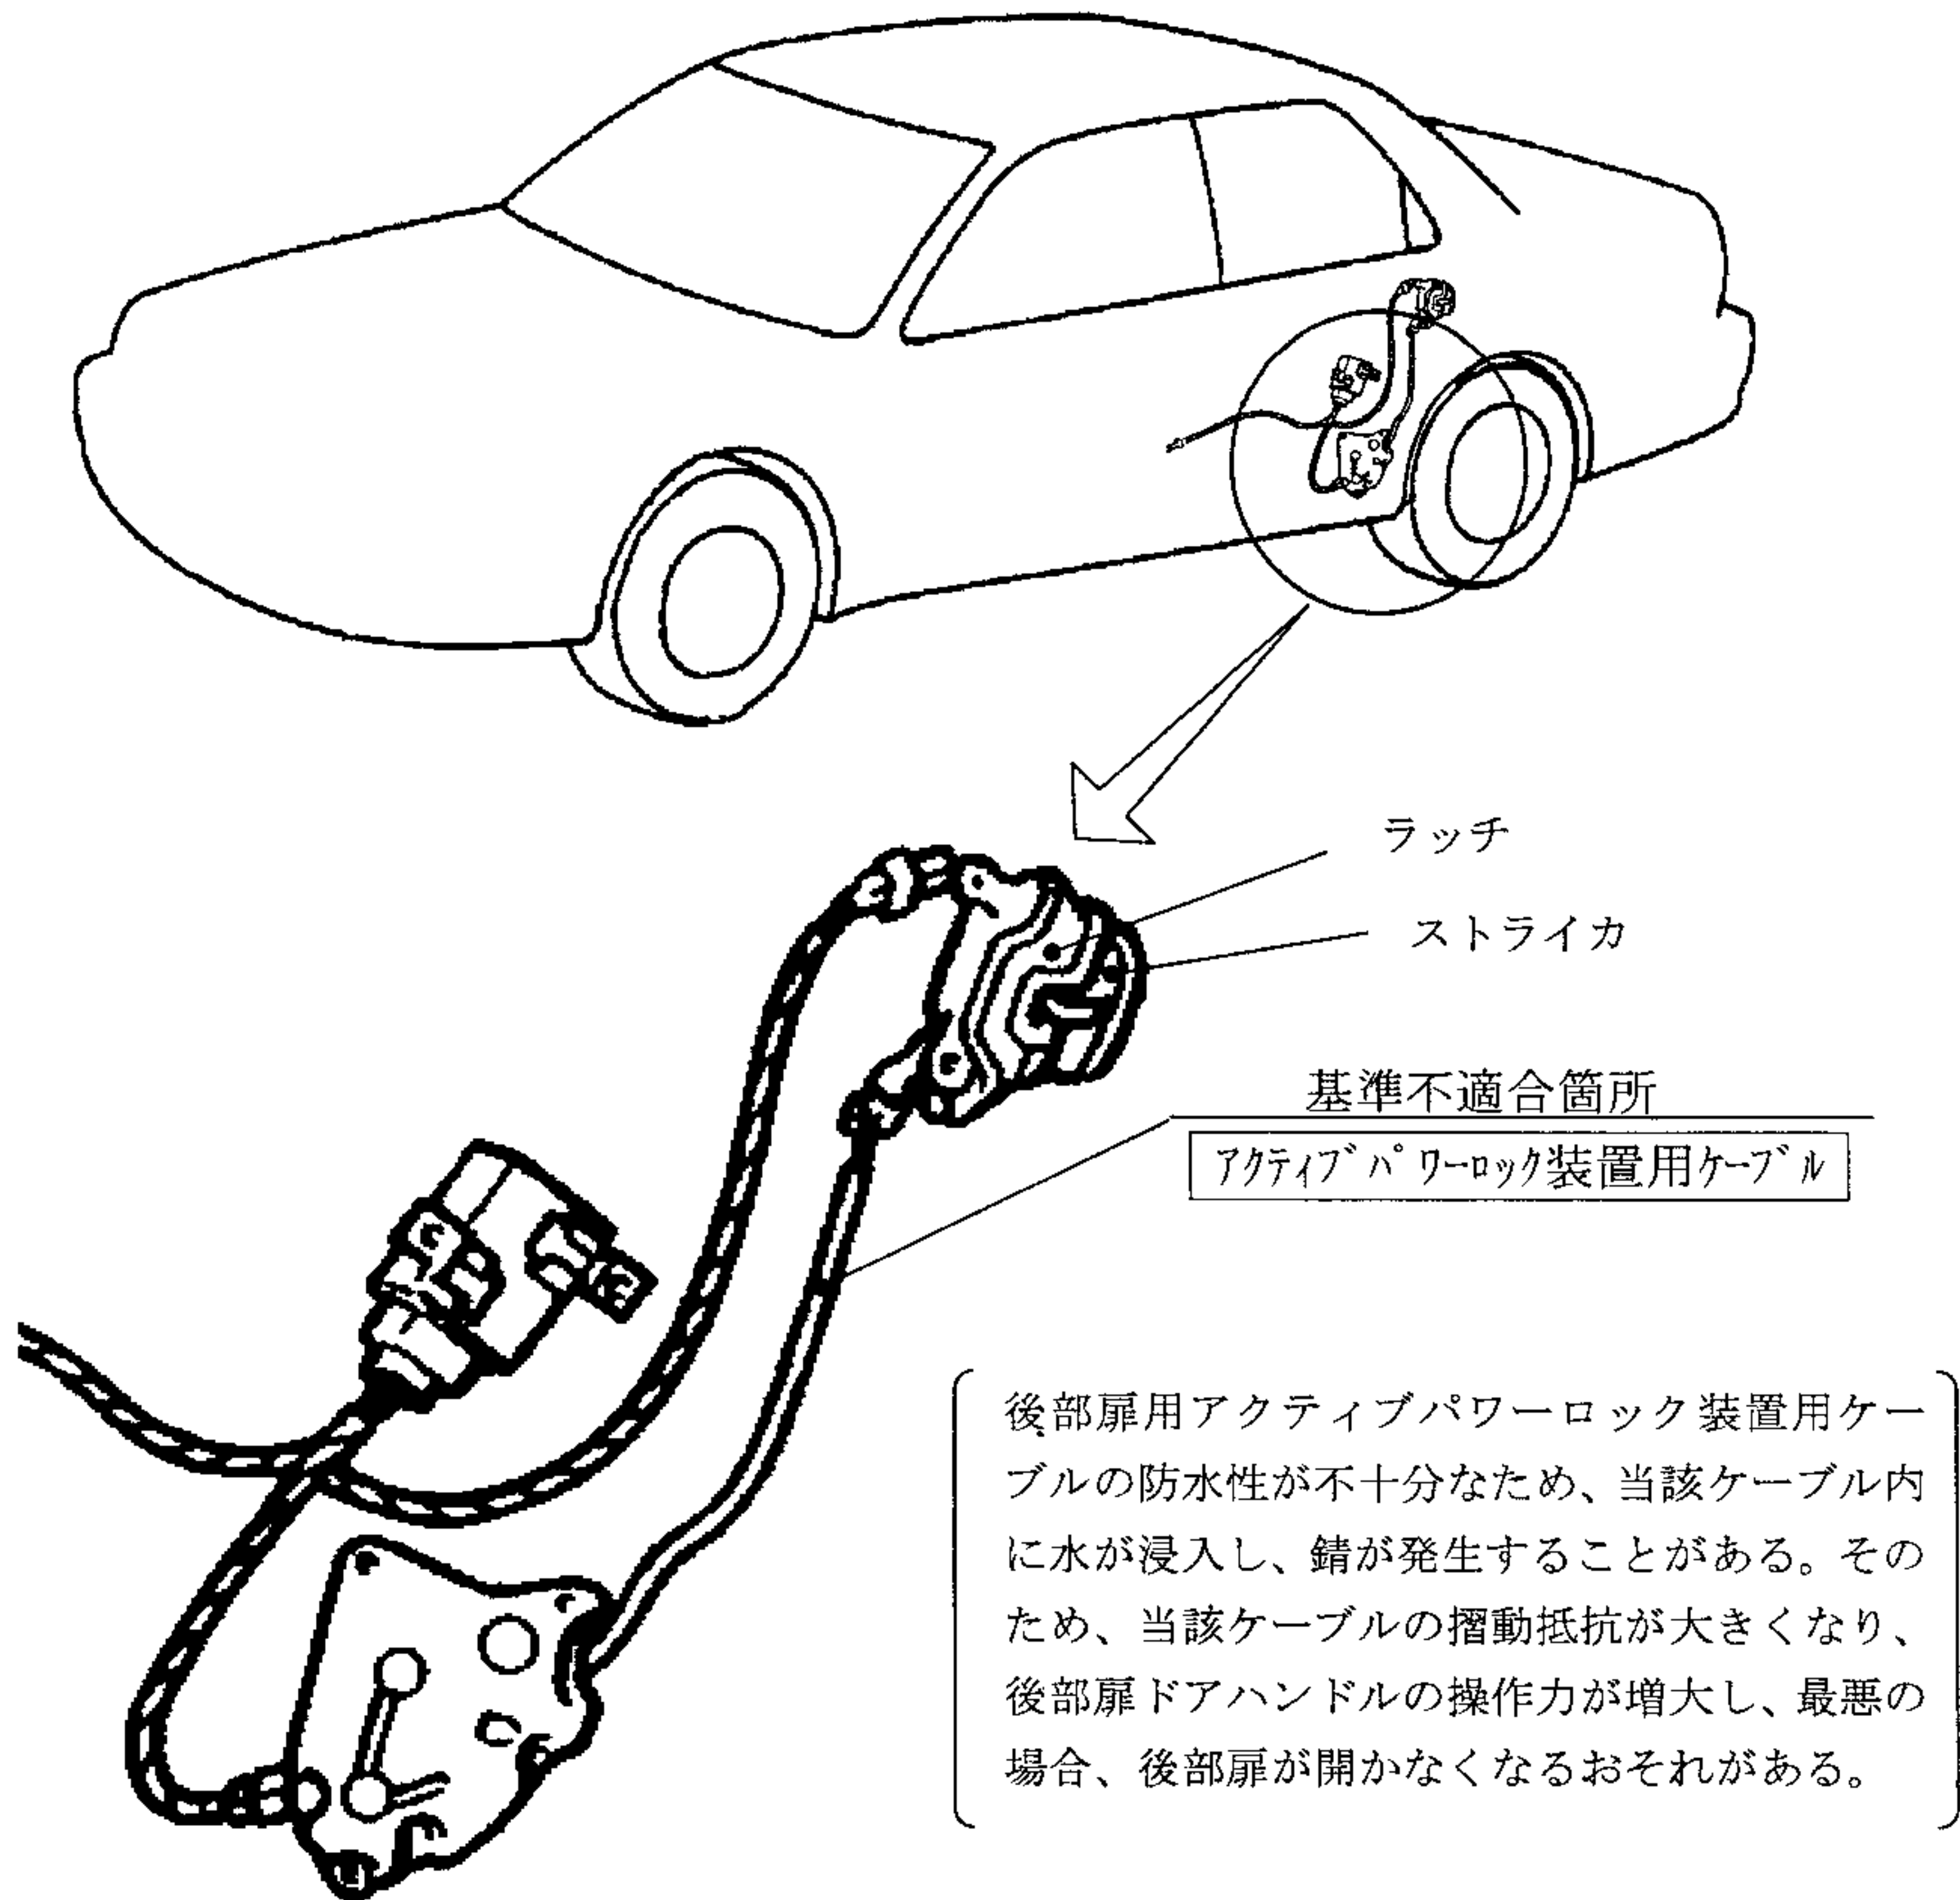
注：図中の  内は交換部品を示す。

全車両、後部扉用アクティブパワーロック装置用ケーブルを点検し、未対策品が装着されているものは対策品と交換する。

識別：右側後部扉のアップパーヒンジ上側取付けボルト頭部に白色または黄色のペイントを塗布する。
