## 改善箇所説明図

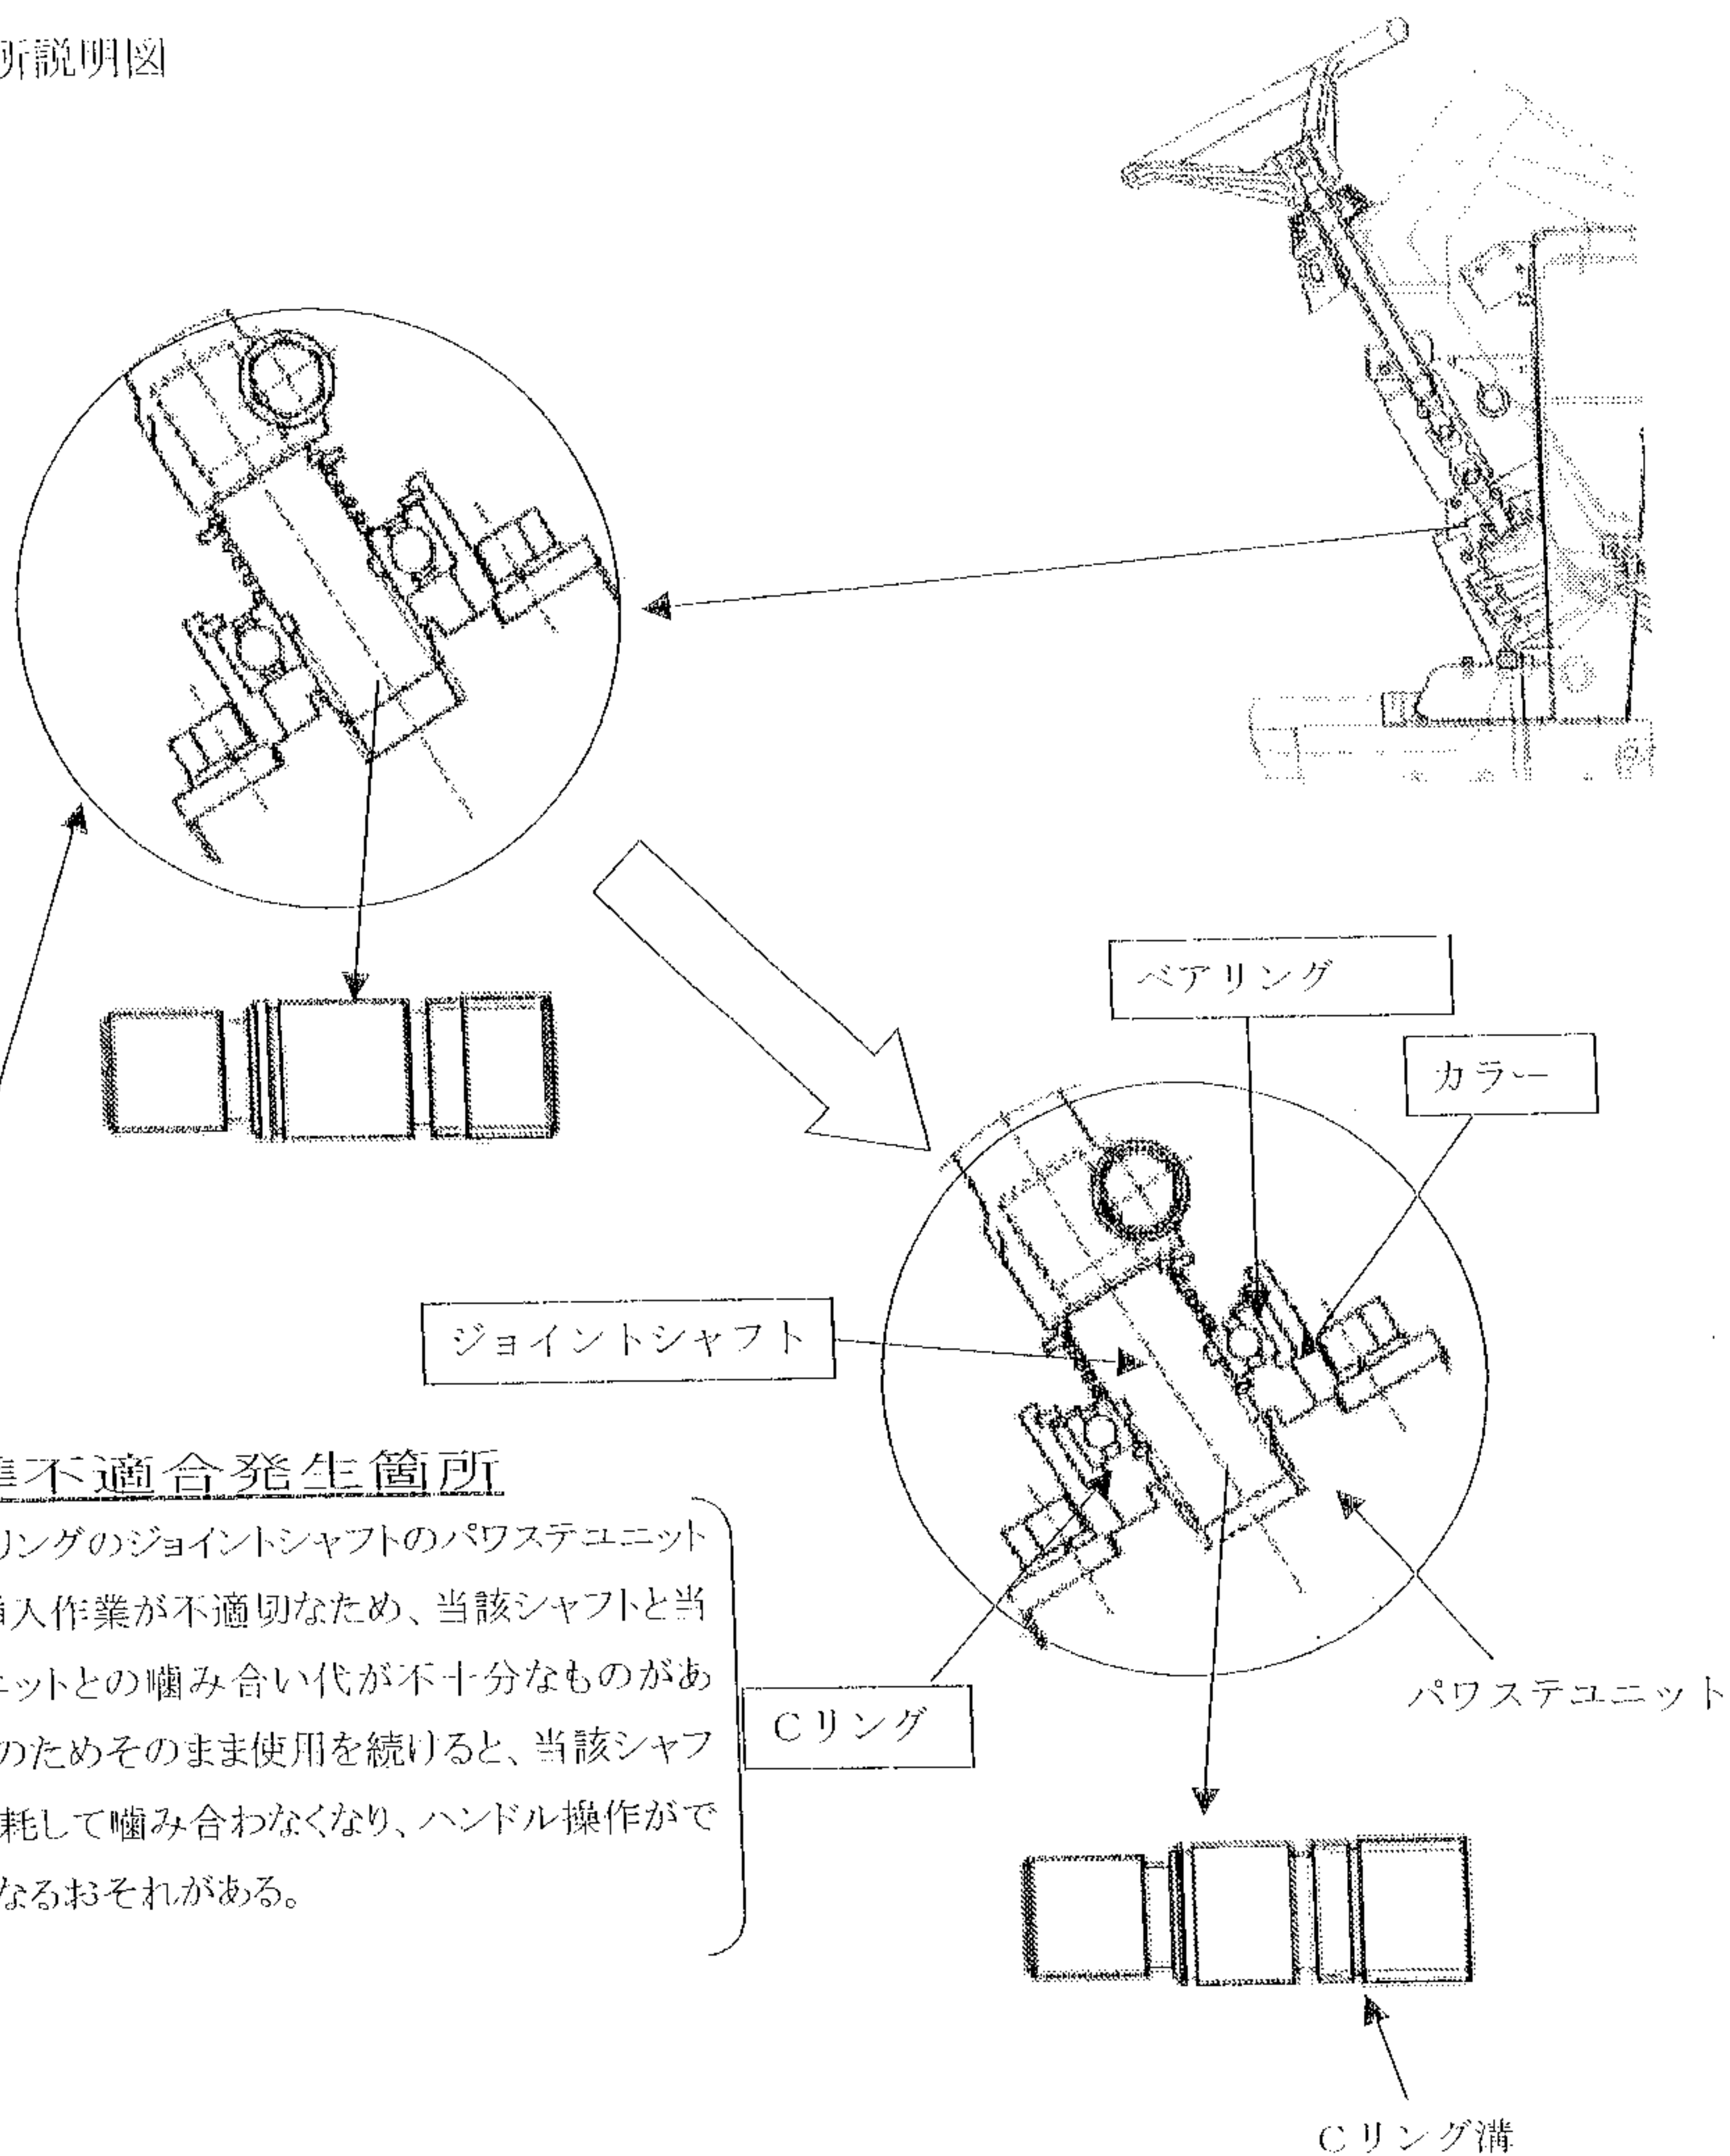
### 基準不適合発生箇所

ステアリングのジョイントシャフトのパワステユニットへの挿入作業が不適切なため、当該シャフトと当該ユニットとの噛み合い代が不十分なものがある。そのためそのまま使用を続けると、当該シャフトが摩耗して噛み合わなくなり、ハンドル操作ができなくなるおそれがある。

全車両、ジョイントシャフト一式を対策品に交換する。

車台番号打刻位置付近に白マークを貼り付ける。
