# 改善箇所説明図

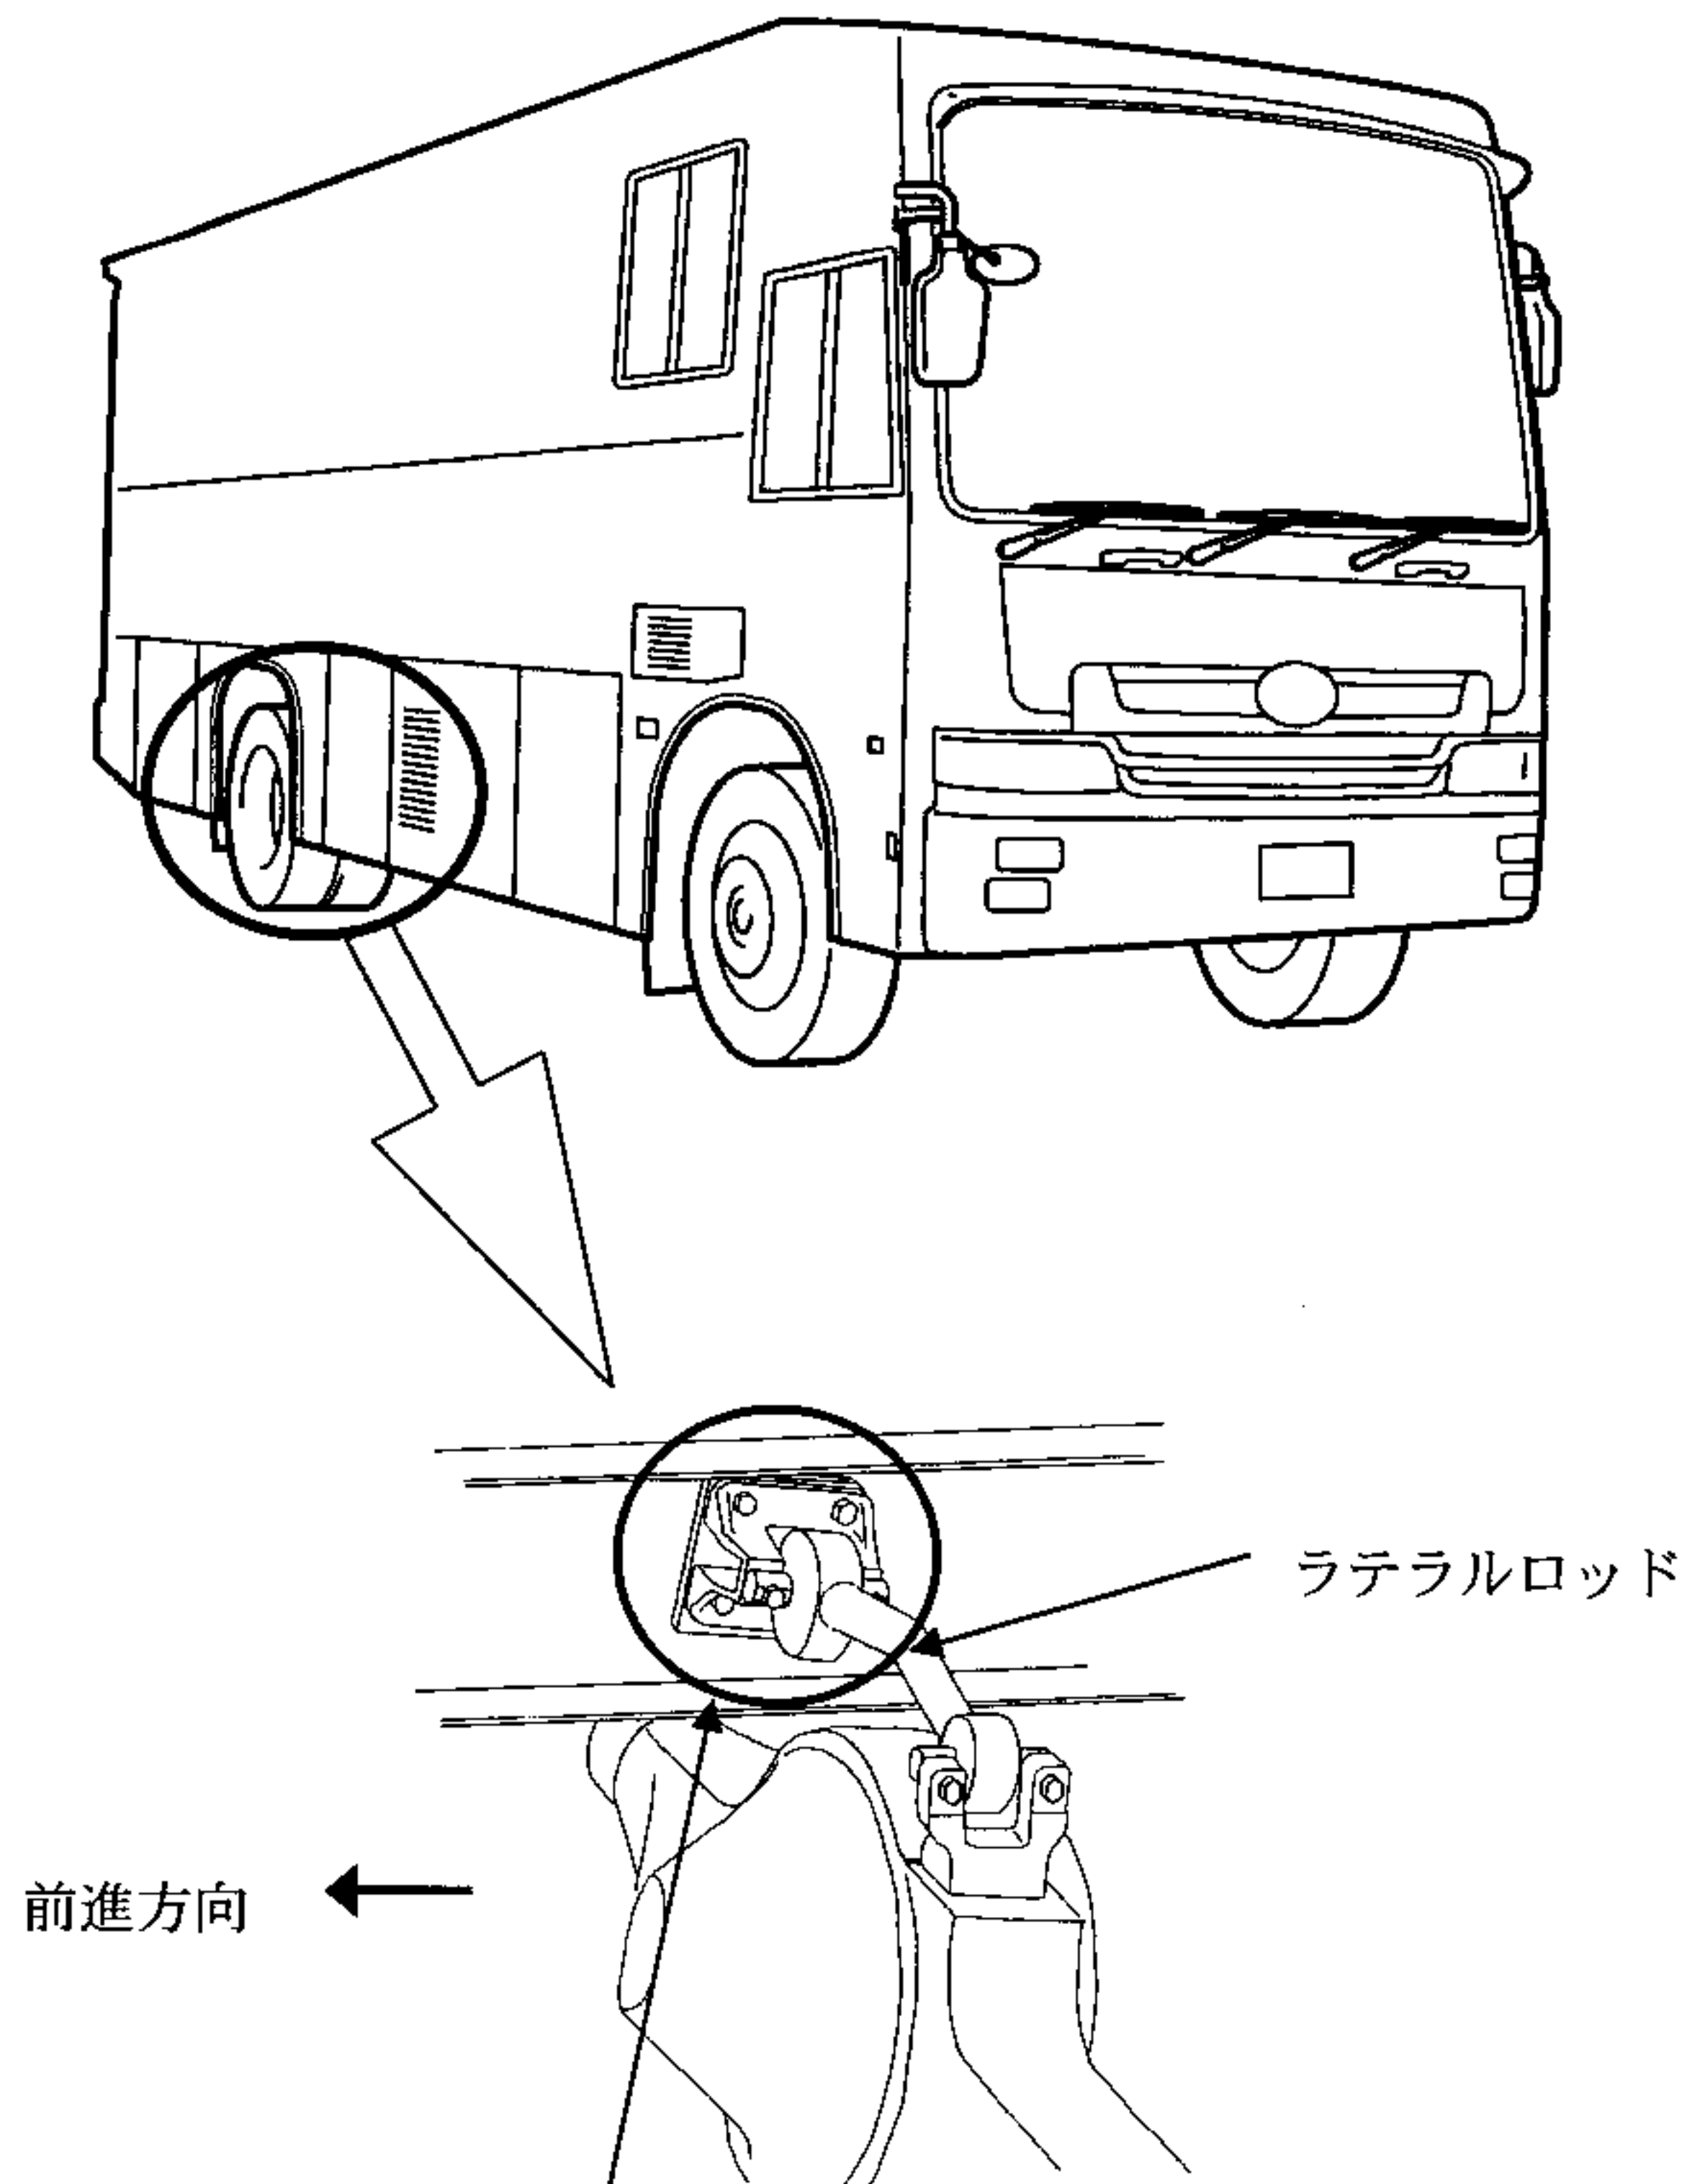
レントゲン車に改造した車両において、車枠の強度が不足しているため、右側車枠のラテラルロッド用ブラケットの取り付け面に亀裂が生じるものがある。

そのため、そのままの状態で使用を続けると亀裂が進行し、最悪の場合、ラテラルロッドが脱落し、走行安定性が損なわれるおそれがある。

全車両、右側車枠のラテラルロッド取り付け部に補強板を追加する。

識別：ネームプレートの上側の右ビス頭部に黄色ペイントを塗布する。
