# 改善箇所説明図

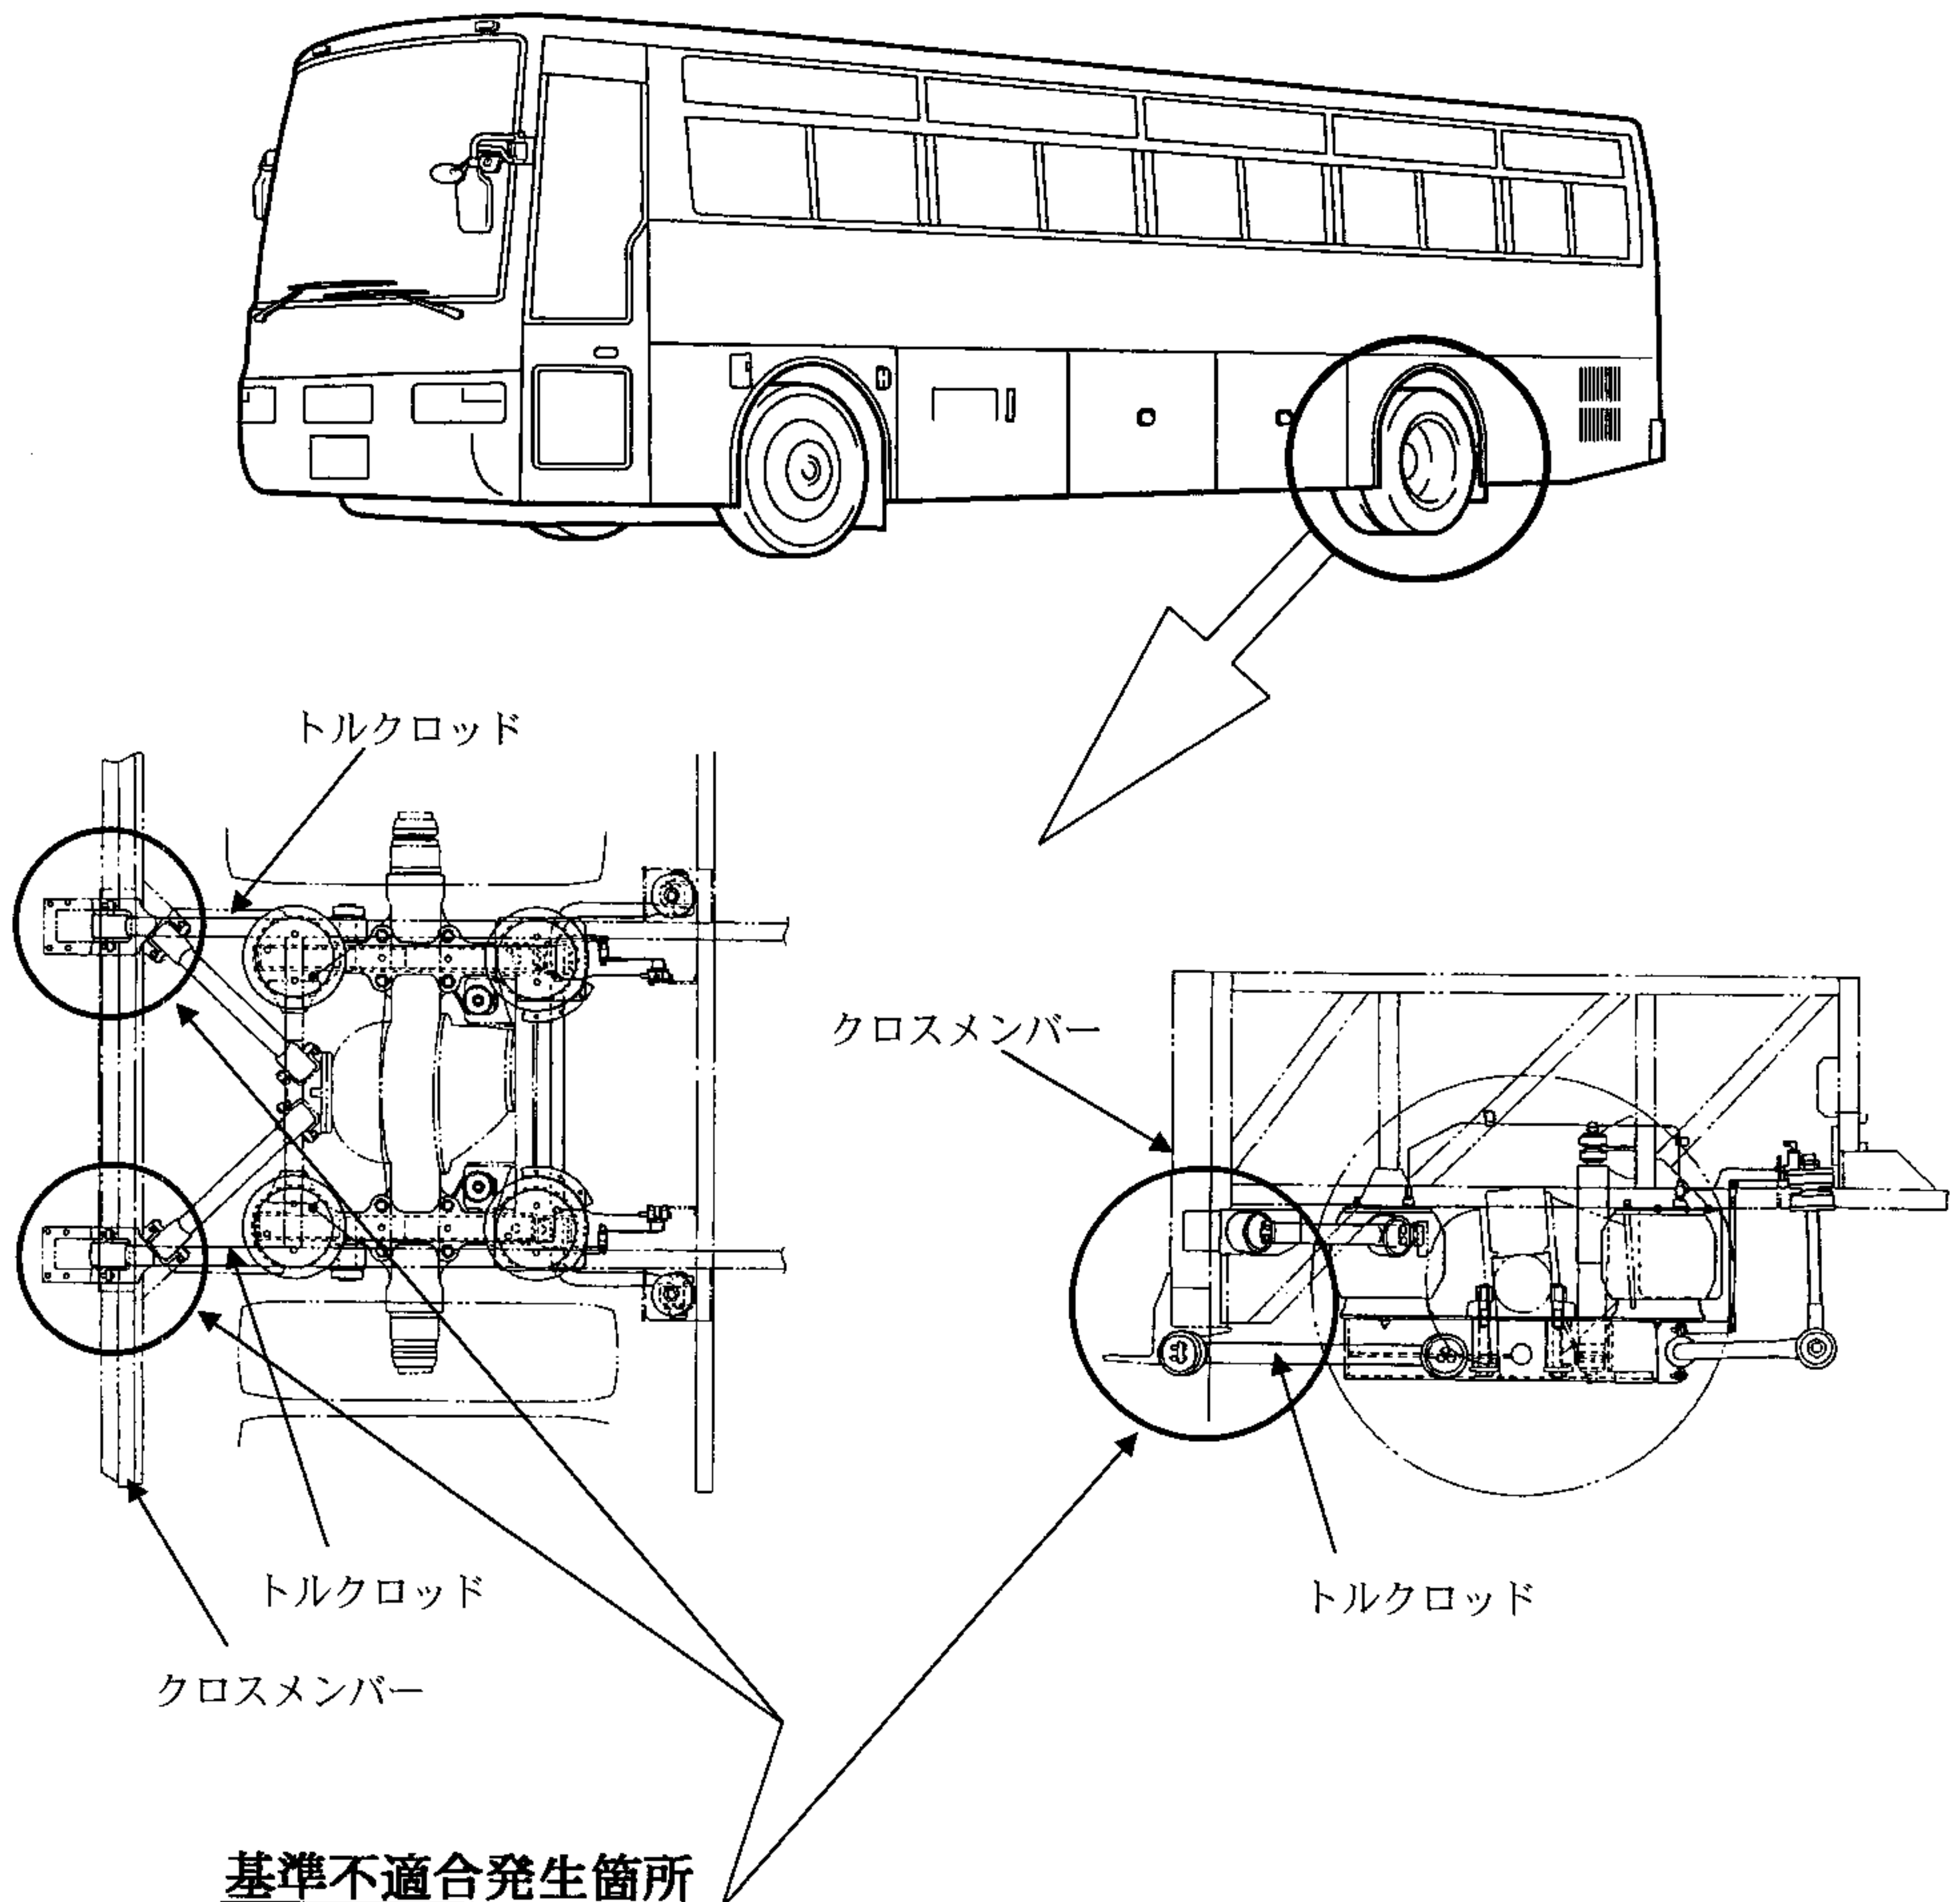
後車軸を固定するトルクロッドの車枠側取り付け部の部材（クロスメンバー）の防錆処理に不適切なものがある。そのため、そのままの状態で使用を続けると、融雪剤等により錆が発生・進行するため、クロスメンバーの強度が低下し、最悪の場合、クロスメンバーが折損して、トルクロッドが脱落し、走行安定性が損なわれるおそれがある。

全車両、腐食状況を点検して防錆処理を行う。  
又、錆の発生が著しいものは補強を追加して防錆処理を行なう。

識別：ネームプレートの上側の右ビス頭部に黄色ペイントを塗布する。
