# 改善箇所説明図

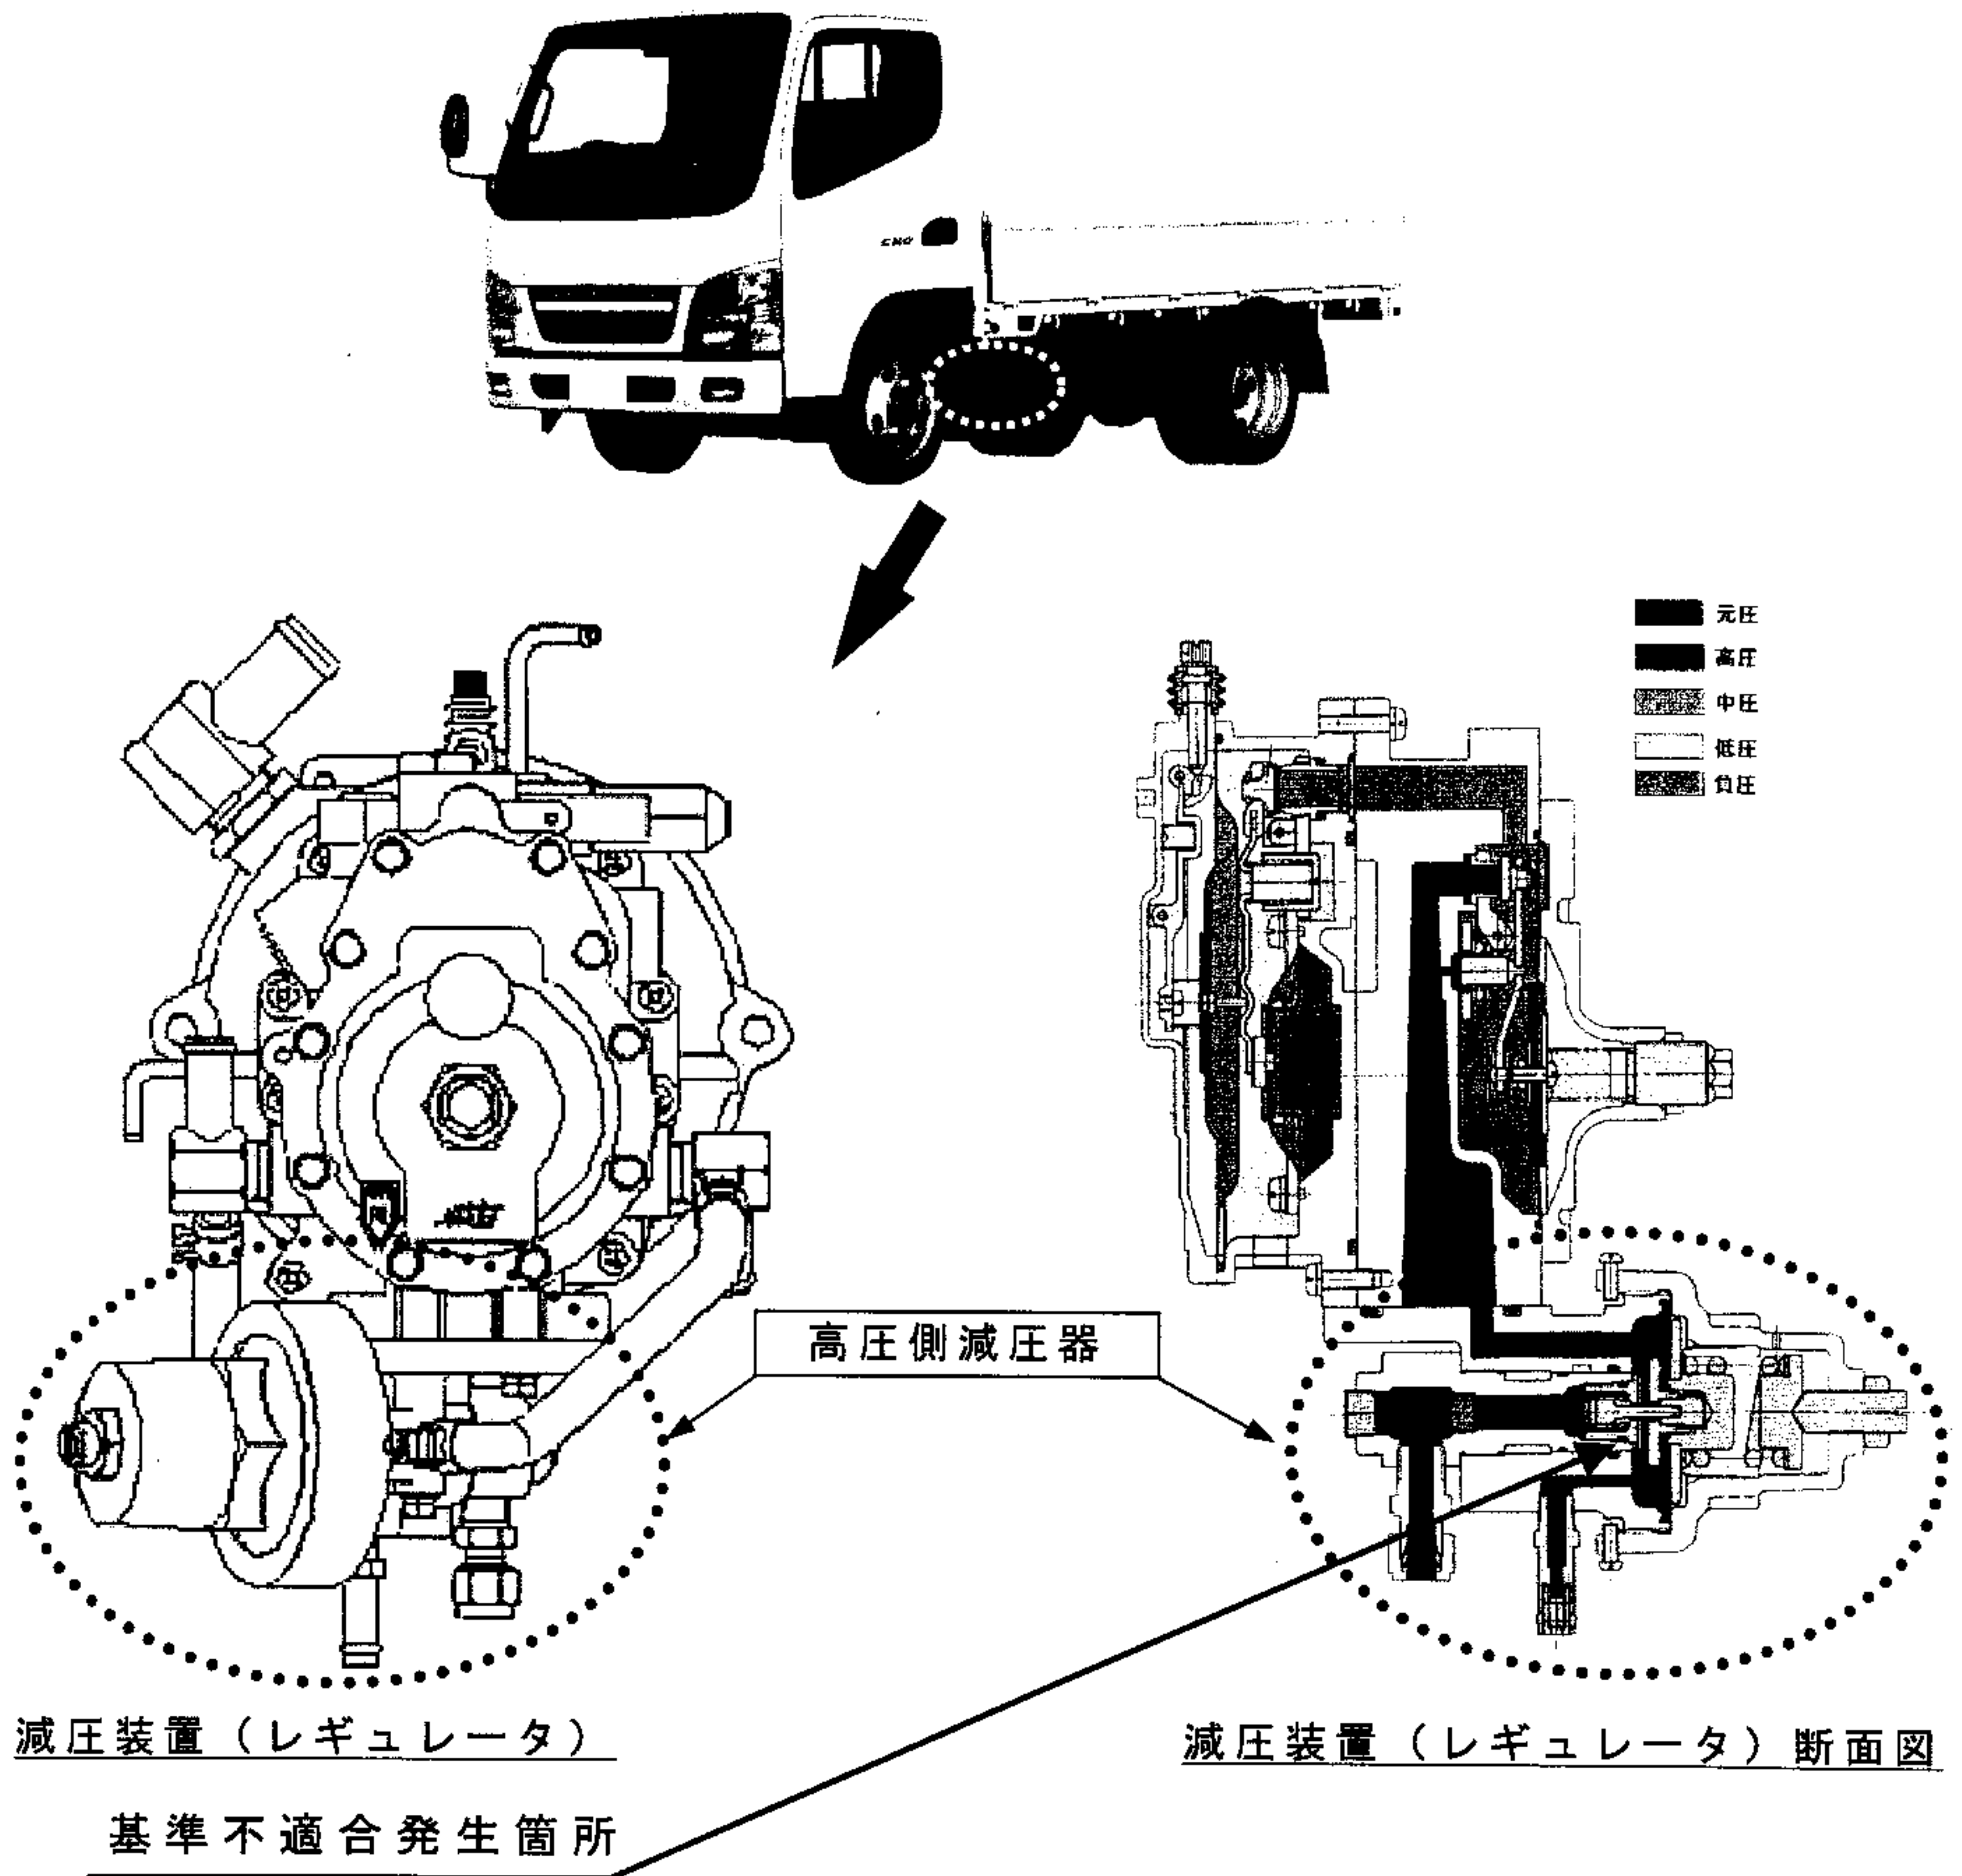
圧縮天然ガス車の燃料減圧装置（レギュレータ）において、高圧側減圧器内部のバルブシート部の寸法およびオーリングの硬度が不適切なため、当該オーリングが変形又は破損することがある。そのため、燃料ガスが高圧のまま低圧側減圧器に流出し、安全弁から外部に漏れるおそれがある。

全車両、高圧側減圧器を対策品に交換する。

注：□は、交換部品を示す。

識別：作業完了後、下記位置にφ9の黒色シールを貼付ける。
