改善箇所説明図

SC1352

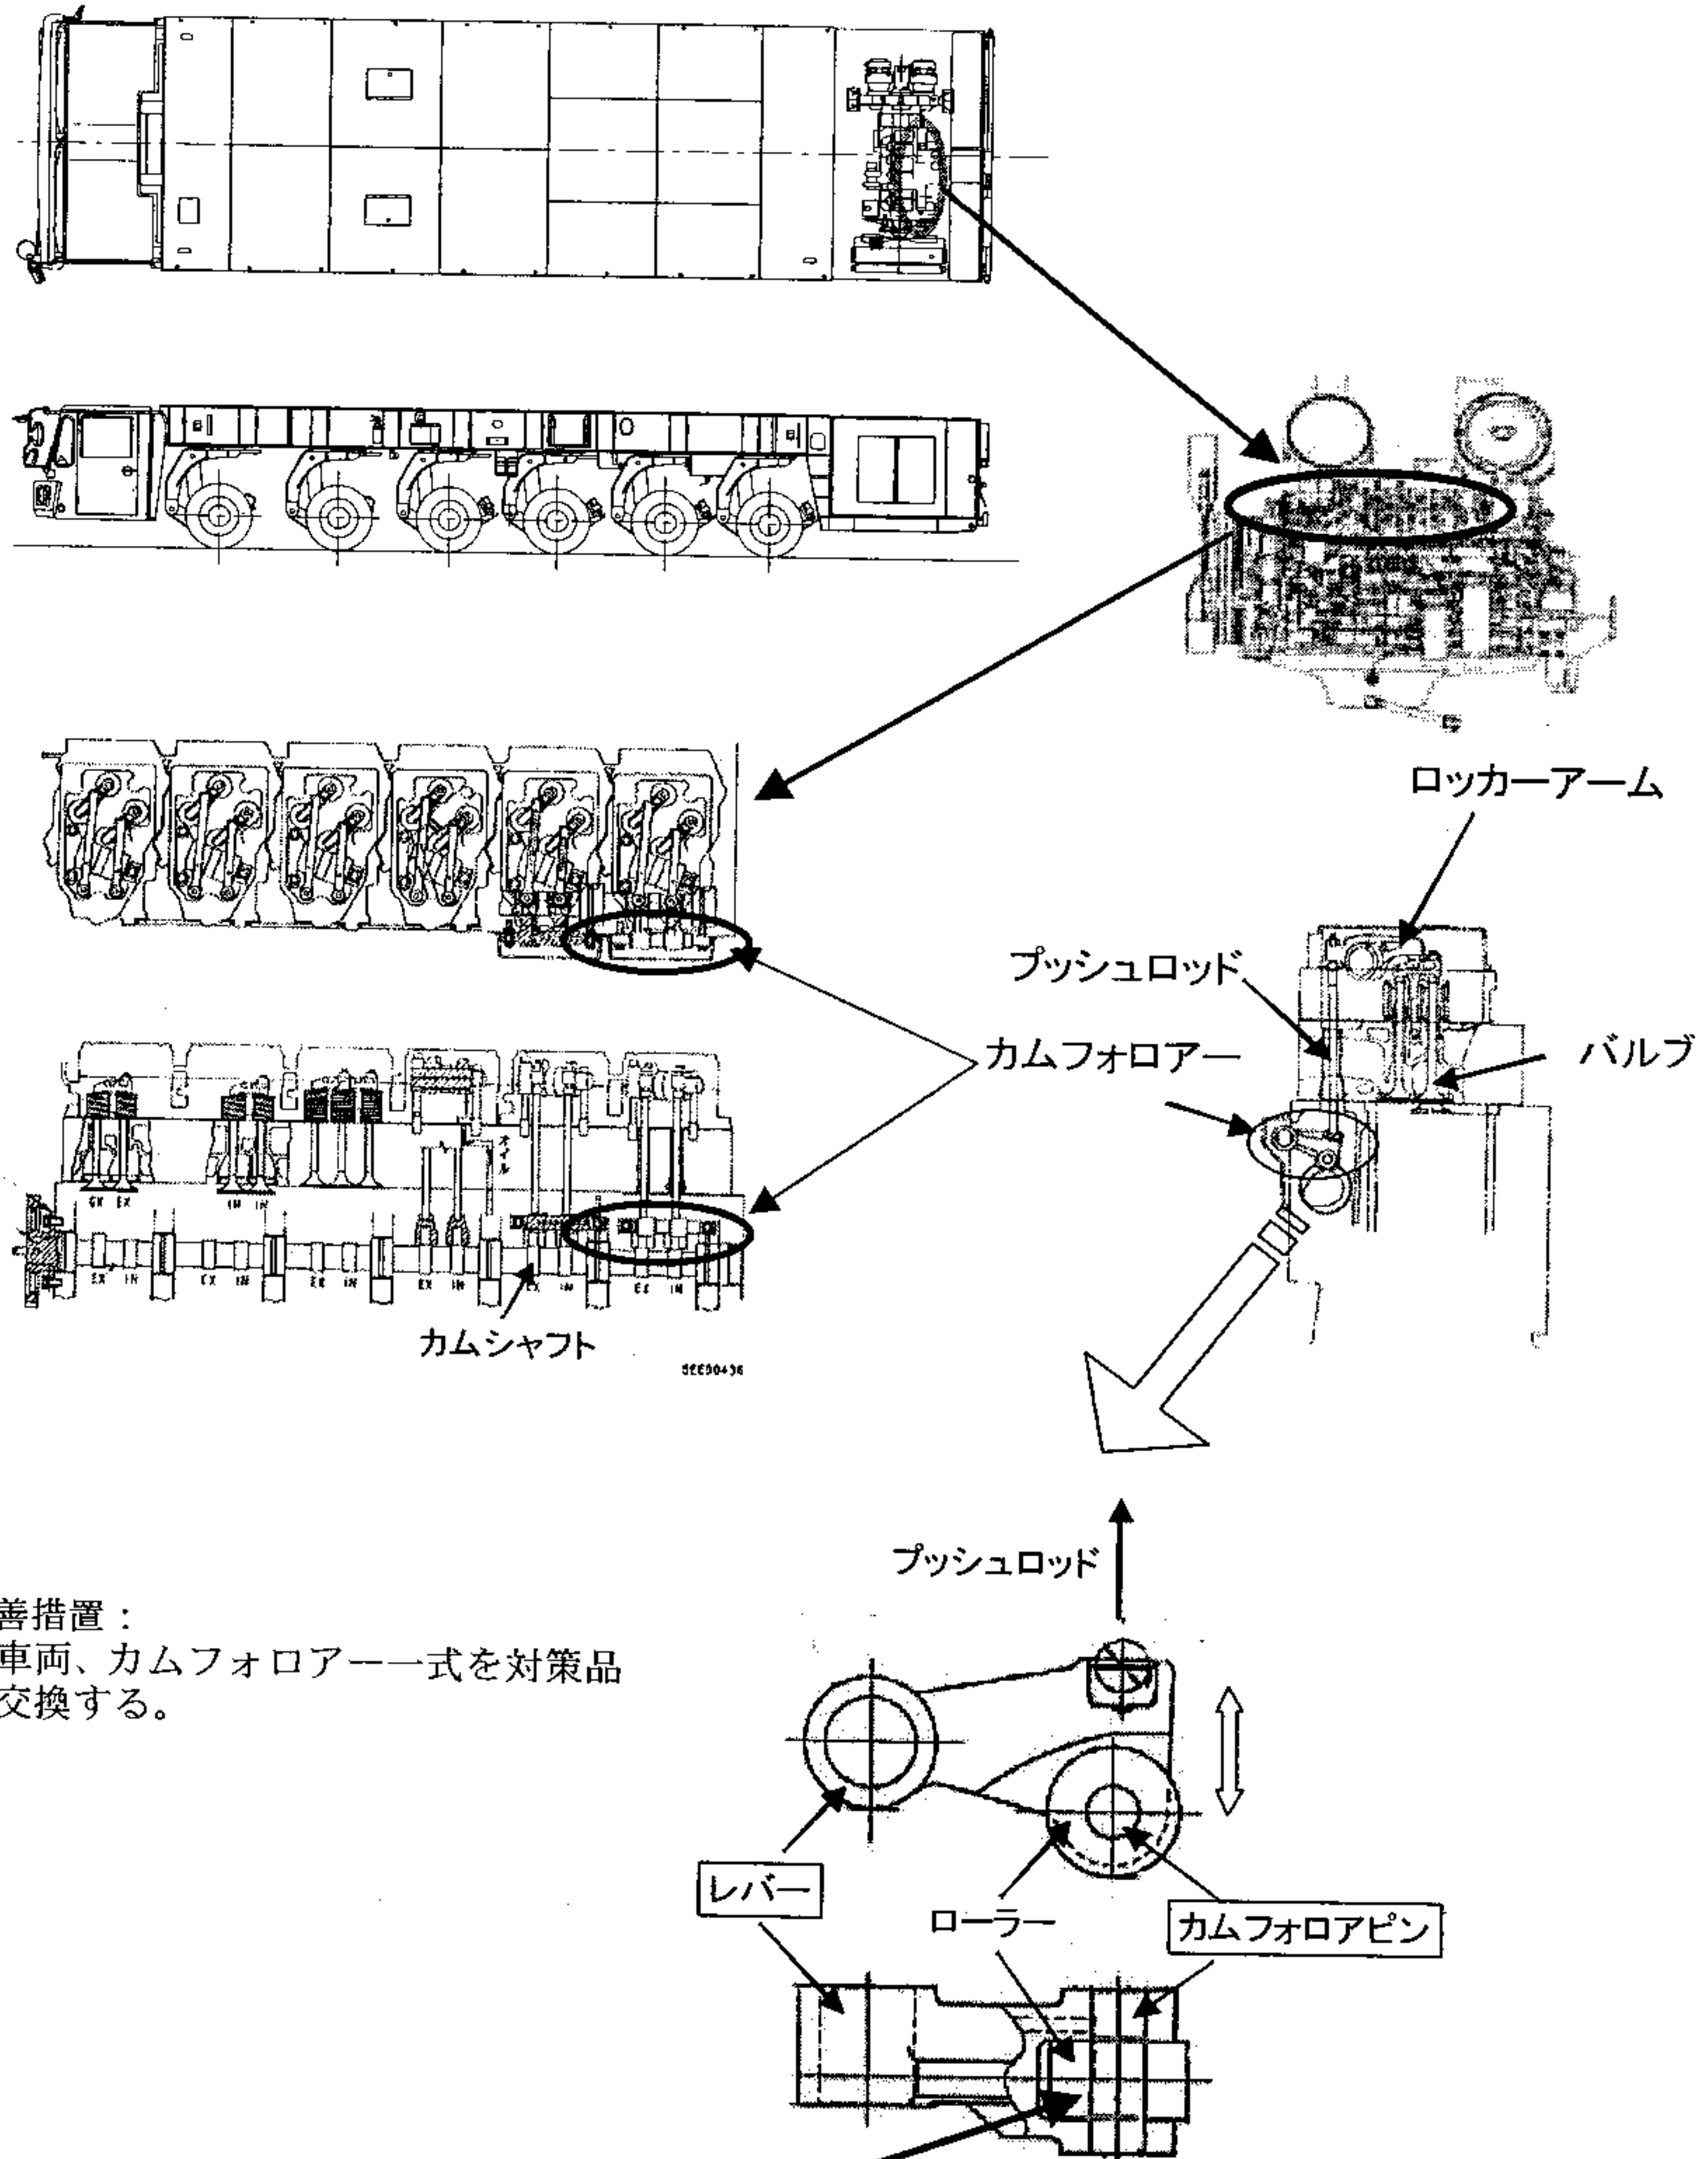
基準不適合箇所

カムフォロアピンの強度が不足しているため、カムフォロアピンを支持するレバー内部で、当該ピンに亀裂が発生することがある。そのため、そのまま使用を続けると、亀裂が進行してカムフォロアピンが折損し、バルブクリアランスが増大してエンジンのシリンダーヘッドから異音が発生し、最悪の場合、エンジンの破損に至るおそれがある。

改善措置：  
全車両、カムフォロアー式を対策品  
と交換する。
