## 改善箇所説明図

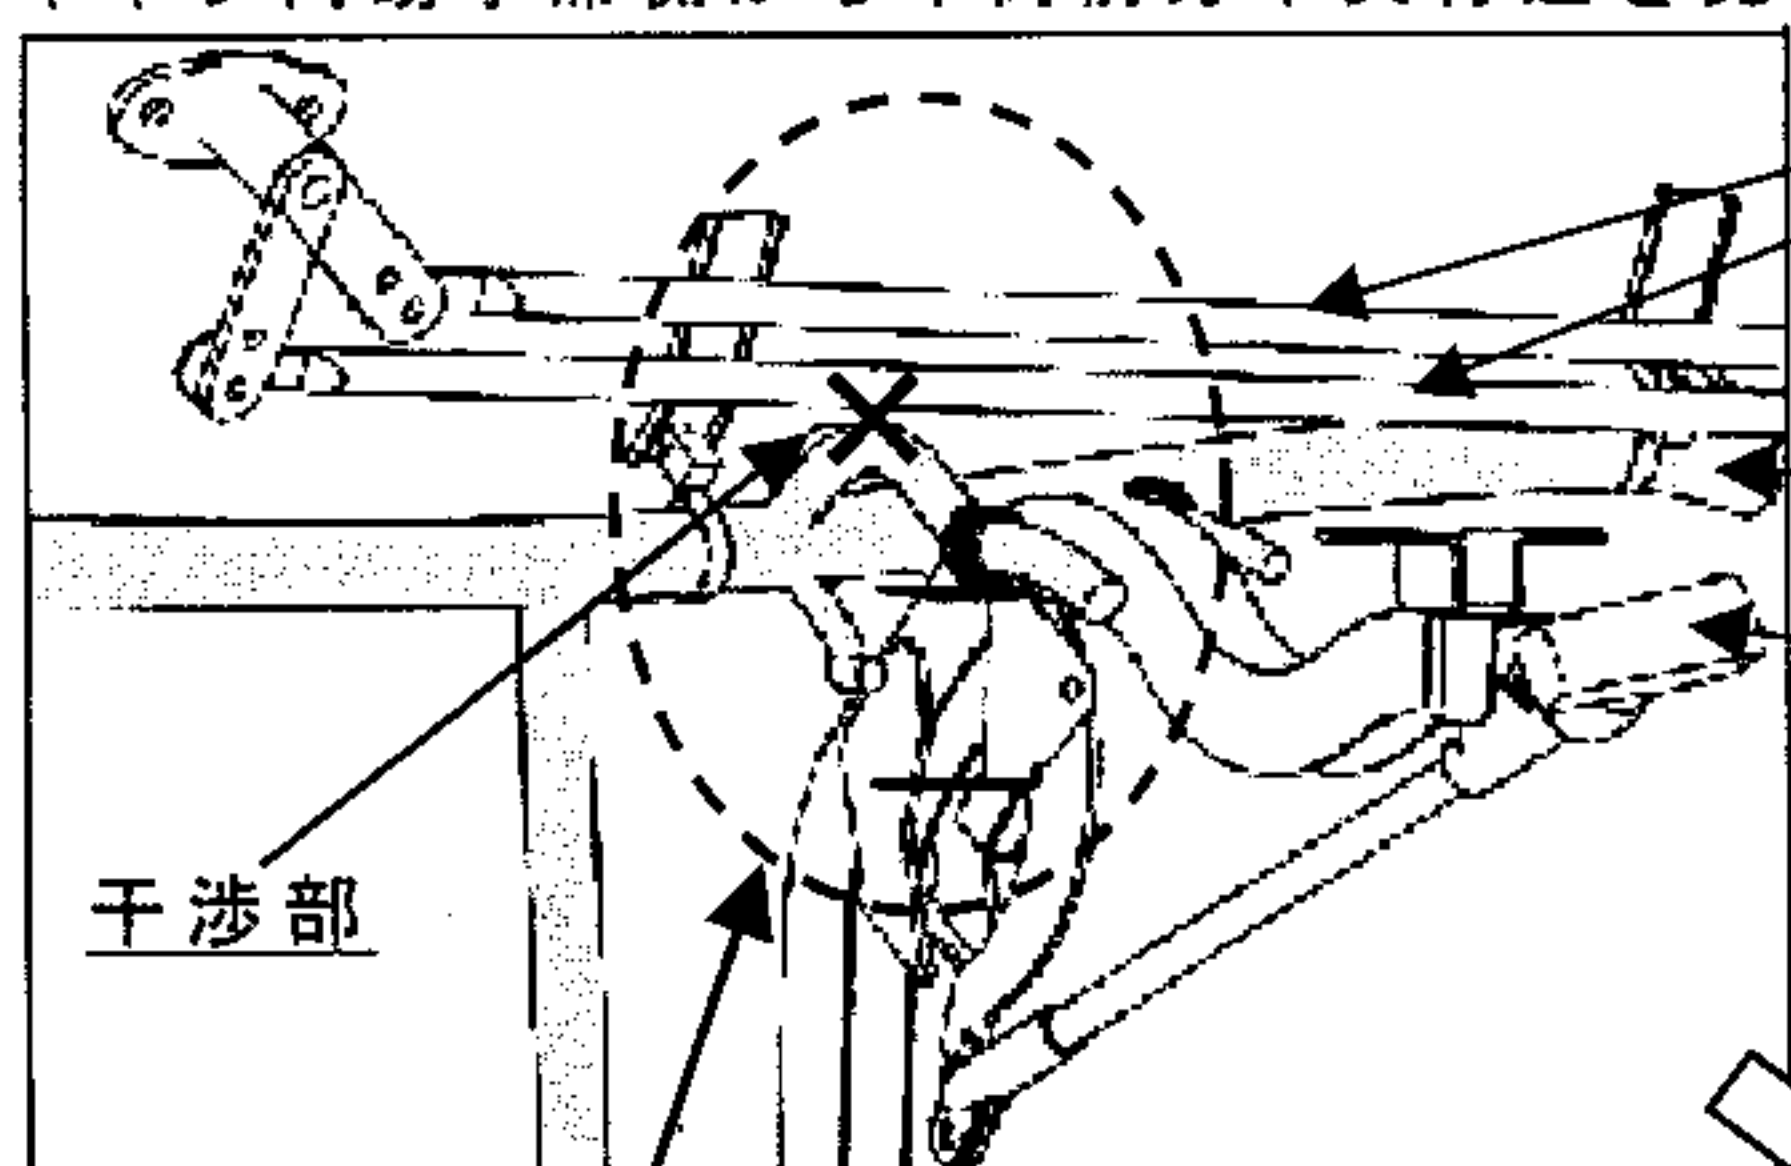
キャブ内助手席側から車両前方中央付近を見る

ワイパーリンク  
(作動時上下に移動)

ボディハーネス

干渉部

基準不適合箇所

インストルメントパネル内部の電気配線の取りまわしが不適切なため、ワイパー作動時にワイパーリンクと当該配線が干渉するものがある。  
そのため、そのままの状態で使用を続けると、当該配線が損傷し、最悪の場合、ウォーニングランプが誤点灯する、又はスタータが誤作動し焼損して、エンジンが始動出来なくなるおそれがある。

バンドクリップ追加

全車両、バンドクリップ追加し隙間を確保する。なおハーネスが損傷している場合は補修処置を行う。
