# 改善箇所説明図

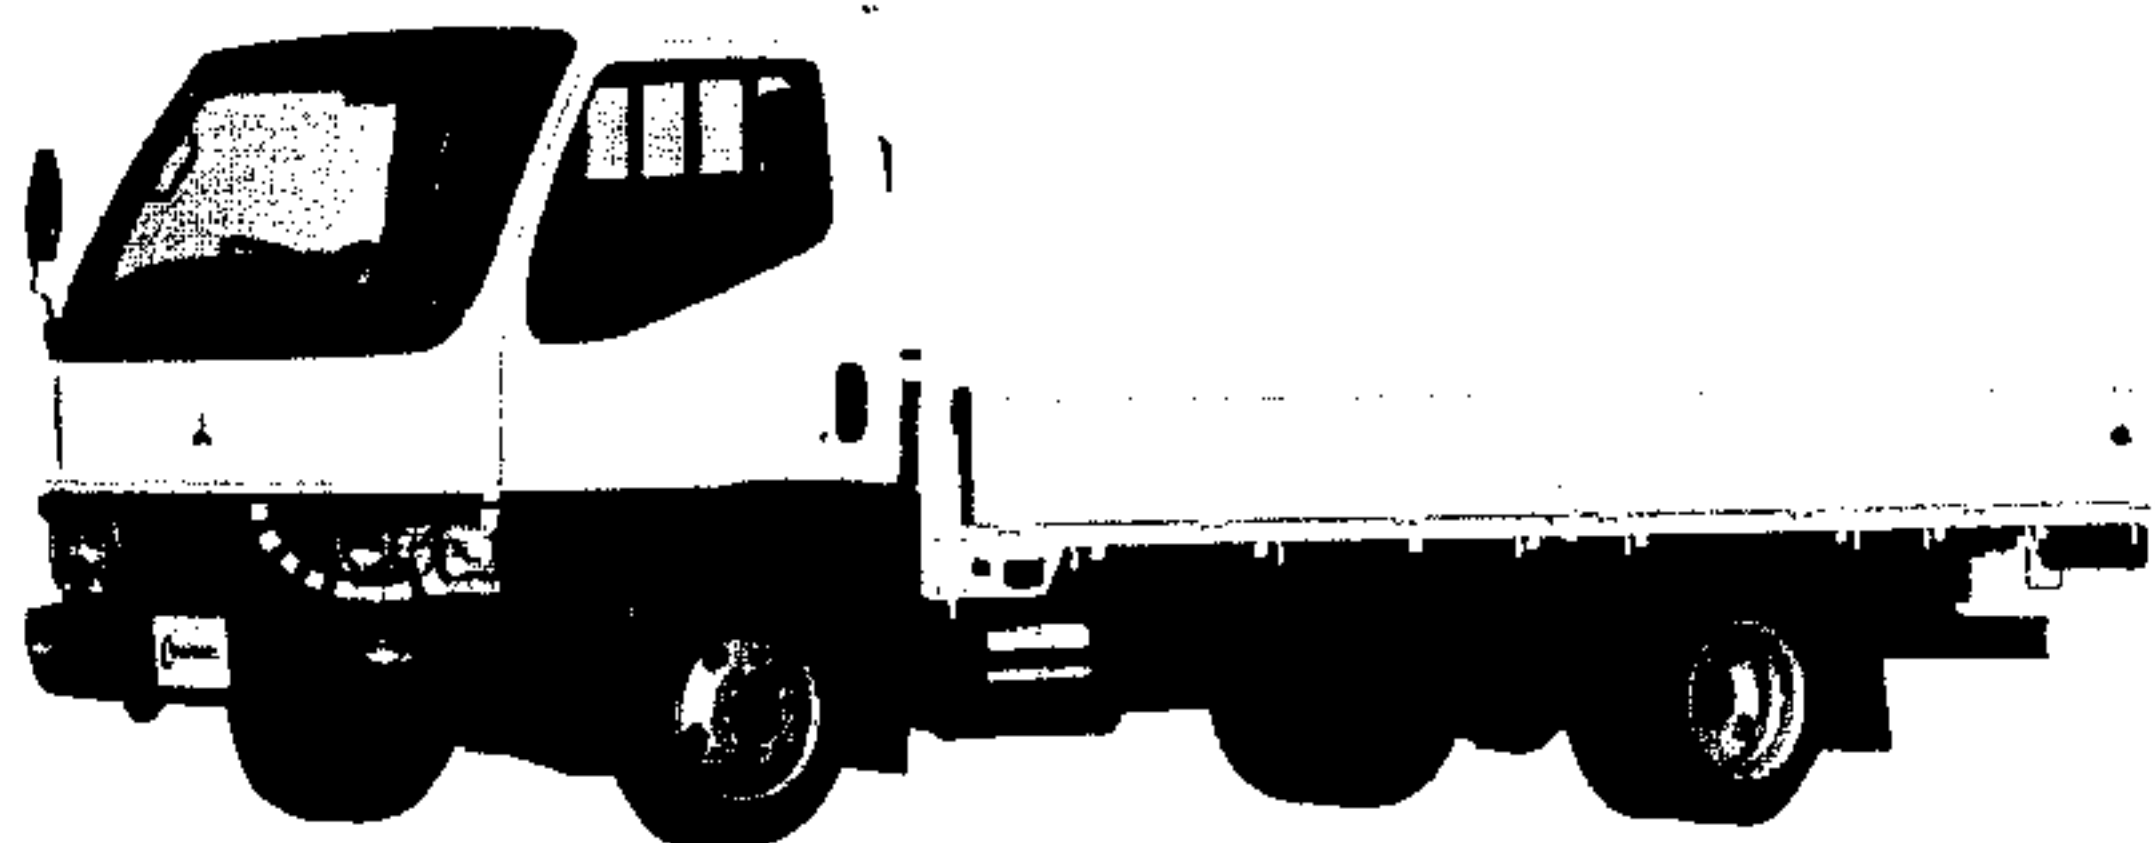
基準不適合箇所

トランスミッション変速用ケーブルの取りまわしにおいて、ケーブルを途中でクランプする固定金具の構造が不適切なため、クランプの取付角度の不良によって、当該ケーブルが局部的に屈曲しているものがある。

そのため、そのままの状態で使用を続けると、ケーブル内部のワイヤが疲労折損し、変速操作が出来なくなるおそれがある。

全車両、当該部の固定金具を対策品と交換する。また、ケーブルが局部的に屈曲していたものについては、ケーブルを新品と交換する。

なお、対策品の全数供給に時間を要するため、当面の暫定措置として、当該固定金具部のクランプの取付角度を点検し、ケーブルが極端に屈曲している場合は、ケーブルを新品と交換すると共に、クランプの取付角度を正しく修正する。
