## 改善箇所説明図

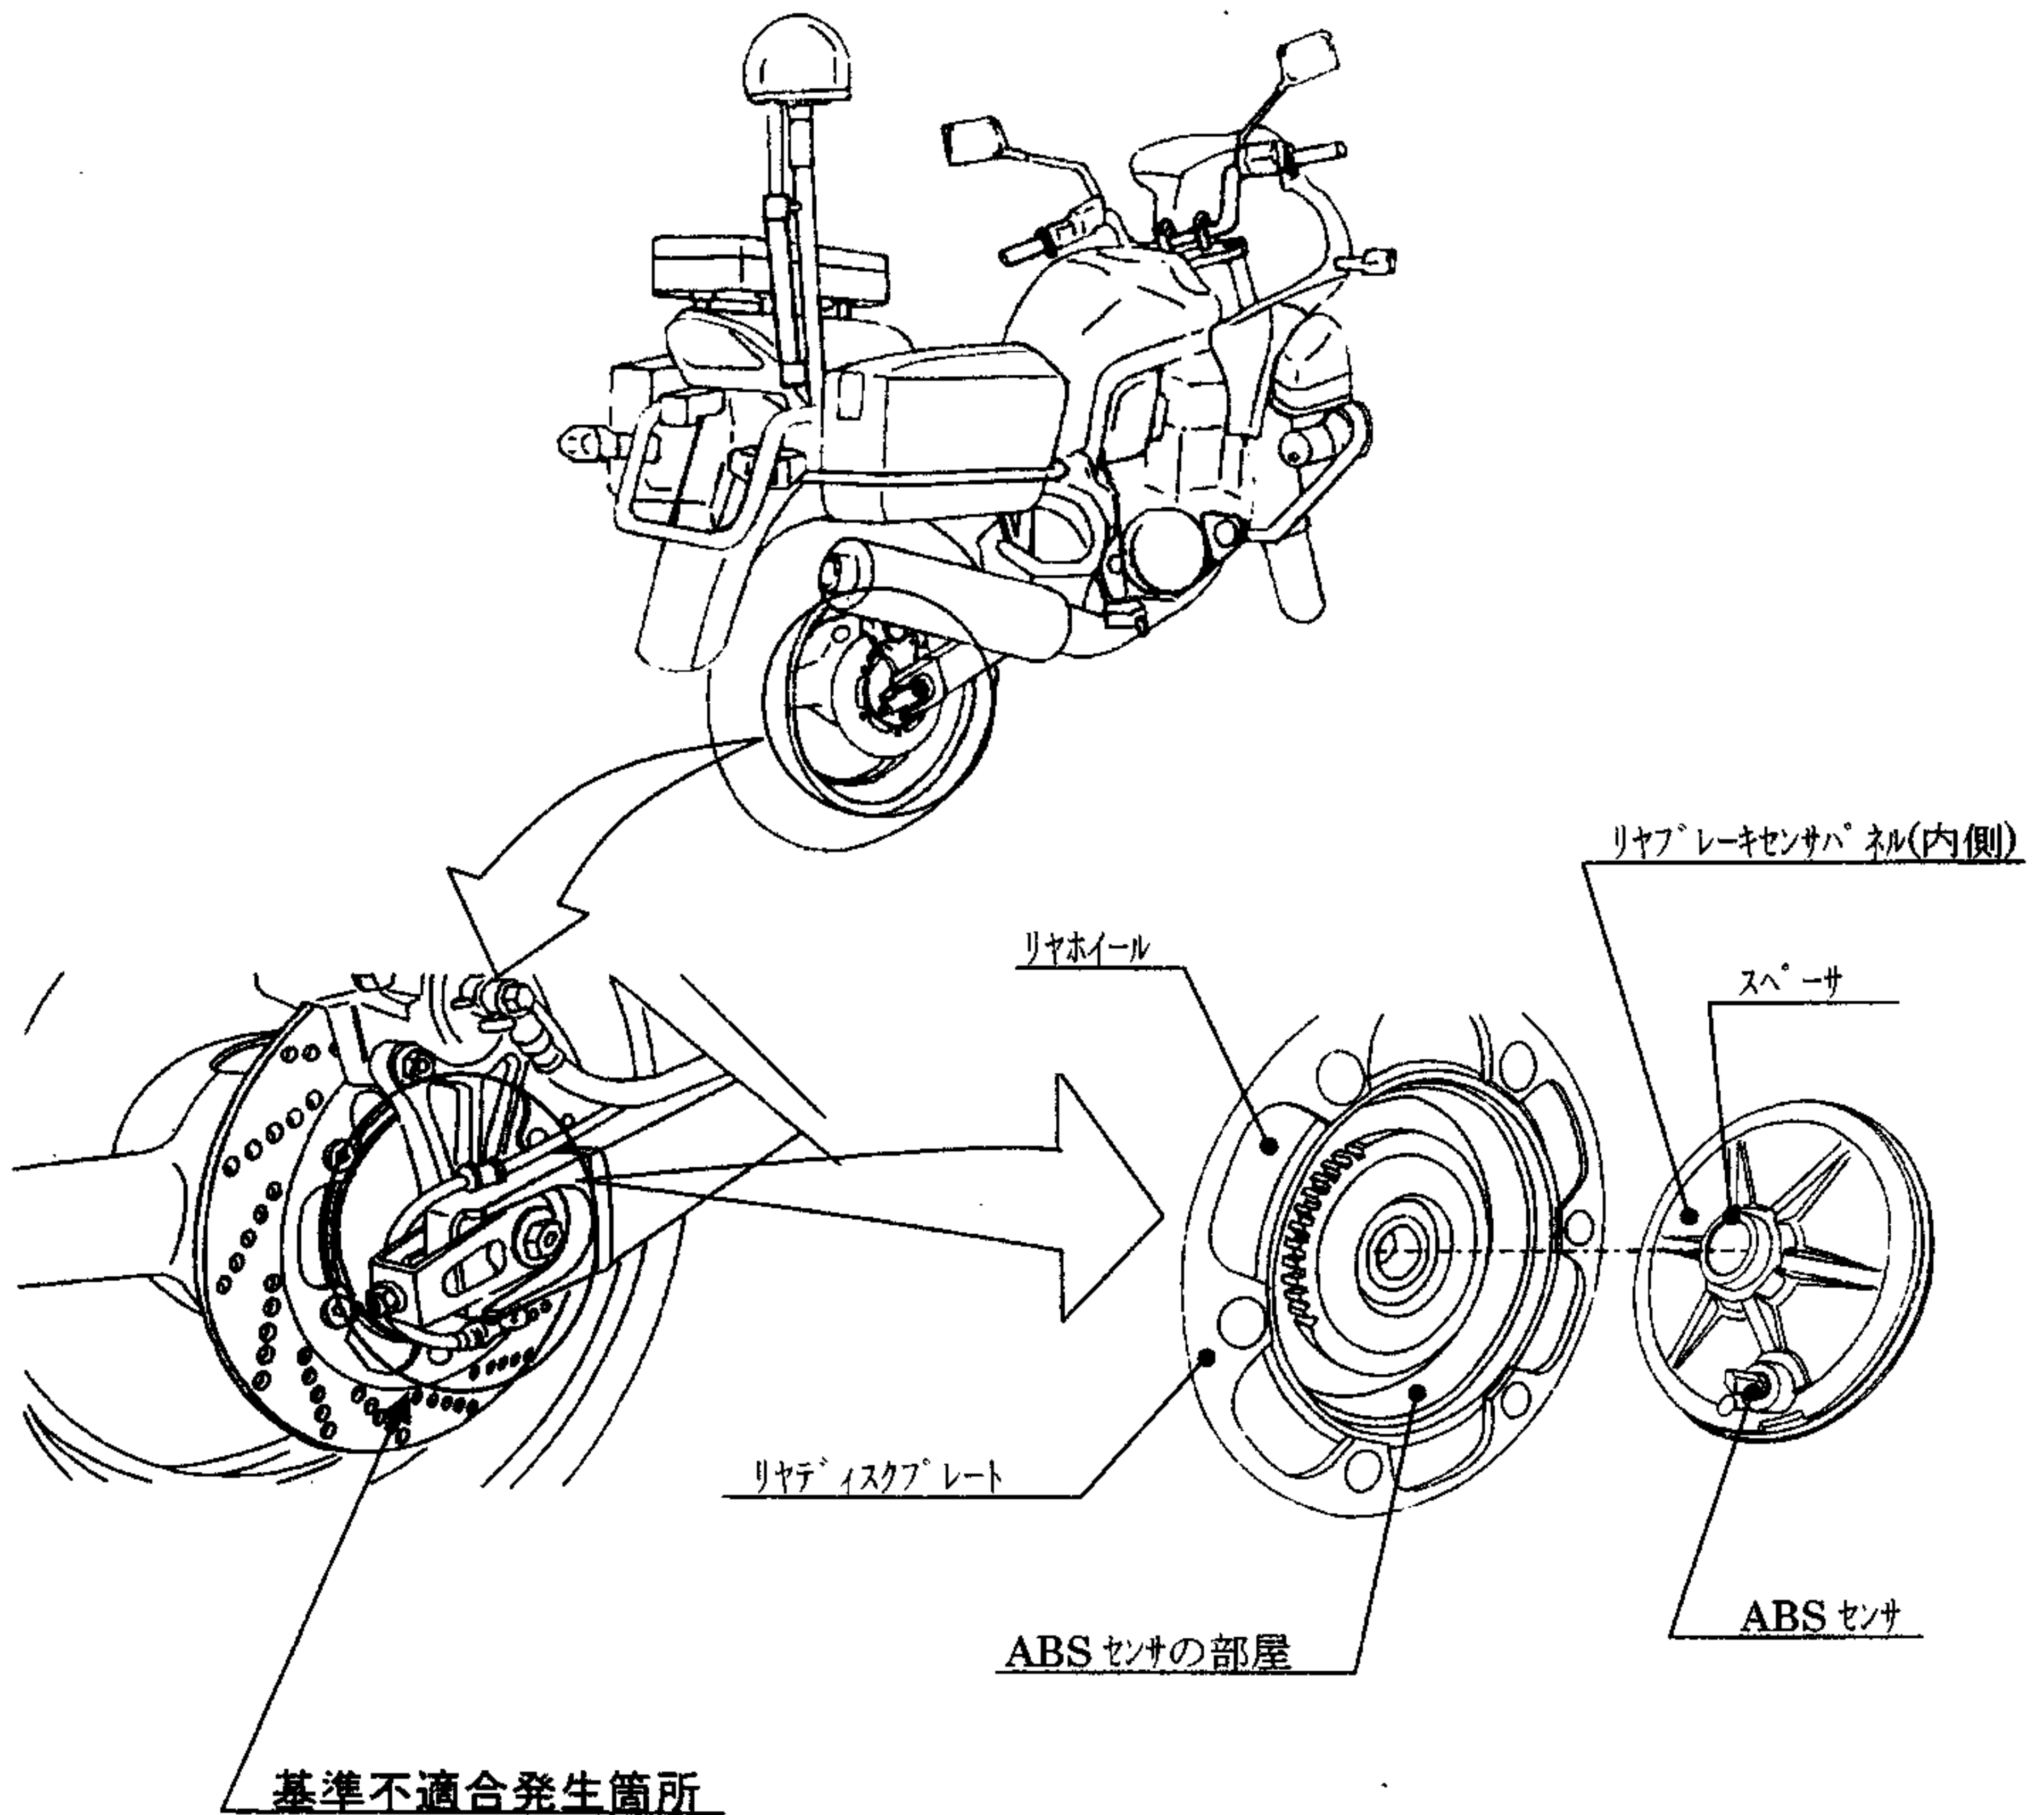
前後輪において、アルミ製スピードセンサパネルにスペーサを圧入する作業が不適切なため、圧入した際に当該パネルからアルミ片が発生したものがあり、走行中の振動等により当該アルミ片が当該パネルとホイールの間にあるABSセンサの部屋内に脱落して留まっていることがある。そのため、ブレーキの多使用等によりホイールの温度が上昇した状態でアルミ片が当該パネルとホイールの間に挟まった場合、当該アルミ片が当該隙間部で一時的に固着し、ホイールが円滑に回転しなくなり、最悪の場合、当該パネルがホイールと固着してパネルが回転し、ABSセンサが周辺部品と接触して破損し、警告灯が点灯してABSが機能しなくなるおそれがある。

全車両、前後輪のスピードセンサパネルとホイール間のABSセンサの部屋内及びパネル軸部周辺のアルミ片の有無を確認し、アルミ片のあるものは取り除く。また、既にアルミ片が隙間部に固着しているものは、アルミ片を取り除くとともに、傷ついた部品を新品に交換する。
