# 改善箇所説明図

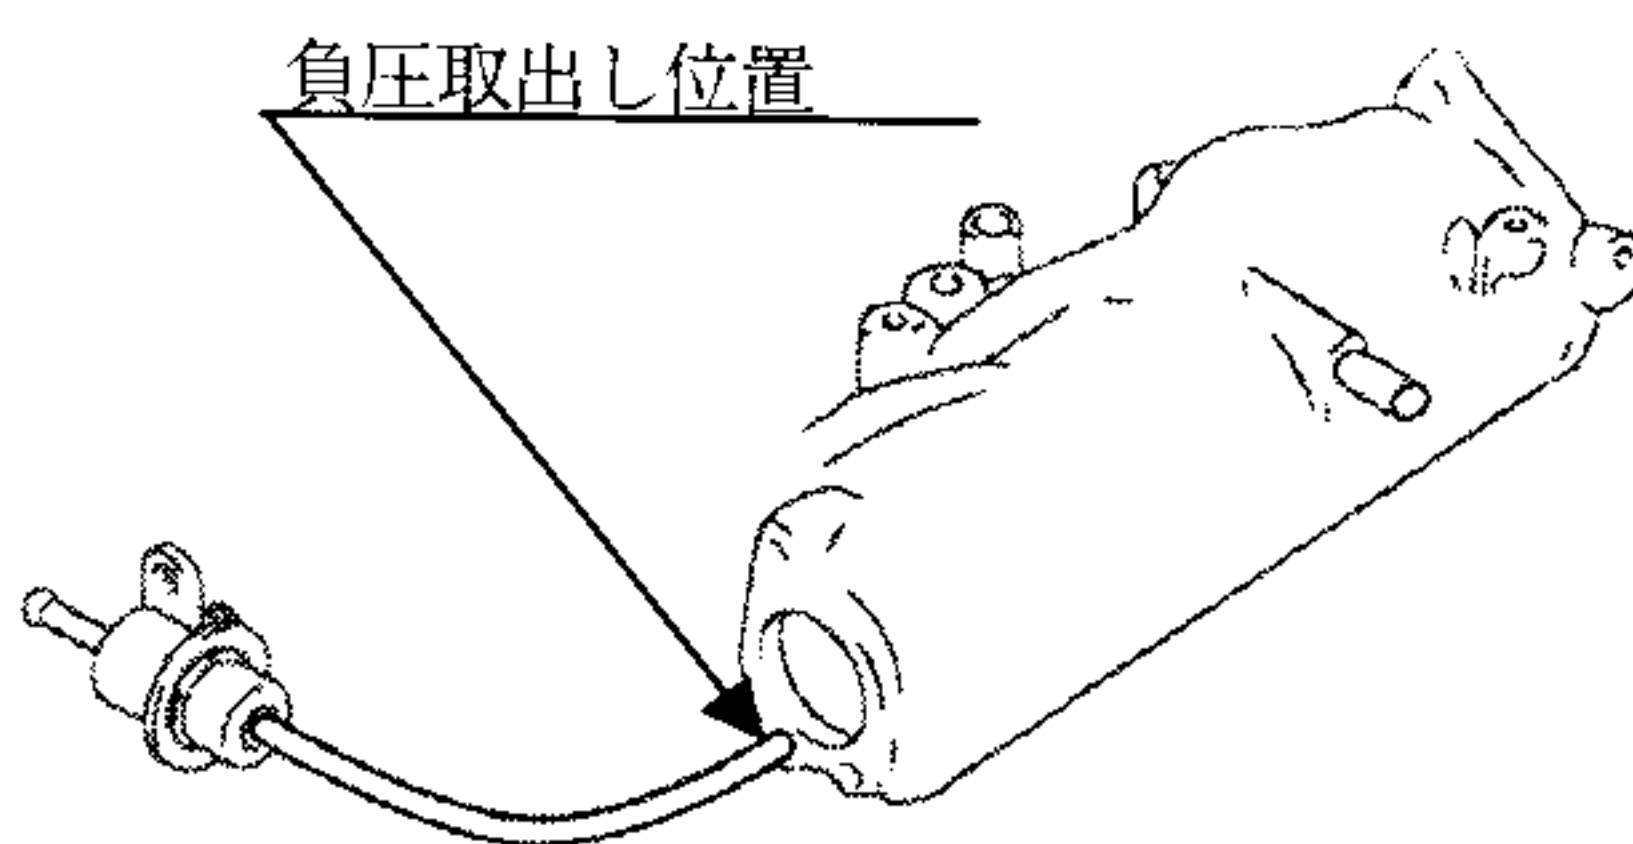
## 改善前

プレッシャーレギュレータ（燃料圧力調整装置）用の負圧ホースの取り回しが不適切なため、走行中にインテークマニホールド内で発生した水滴が負圧ホースからプレッシャーレギュレータ内に浸入することがある。そのため、極低温下でエンジンを停止した場合、浸入した水滴が凍結してプレッシャーレギュレータが作動なくなり、最悪の場合、エンジンを始動するとフューエルホースとフューエルパイプの接合部から燃料が漏れるおそれがある。

全車両、負圧ホースの取り回しを変更した対策品に交換するとともに、プレッシャーレギュレータを新品と交換する。また、フューエルホースクリップを確認し、該当するものは当該クリップを対策品に交換するとともに、フューエルホースを新品に交換する。
