# 改善箇所説明図

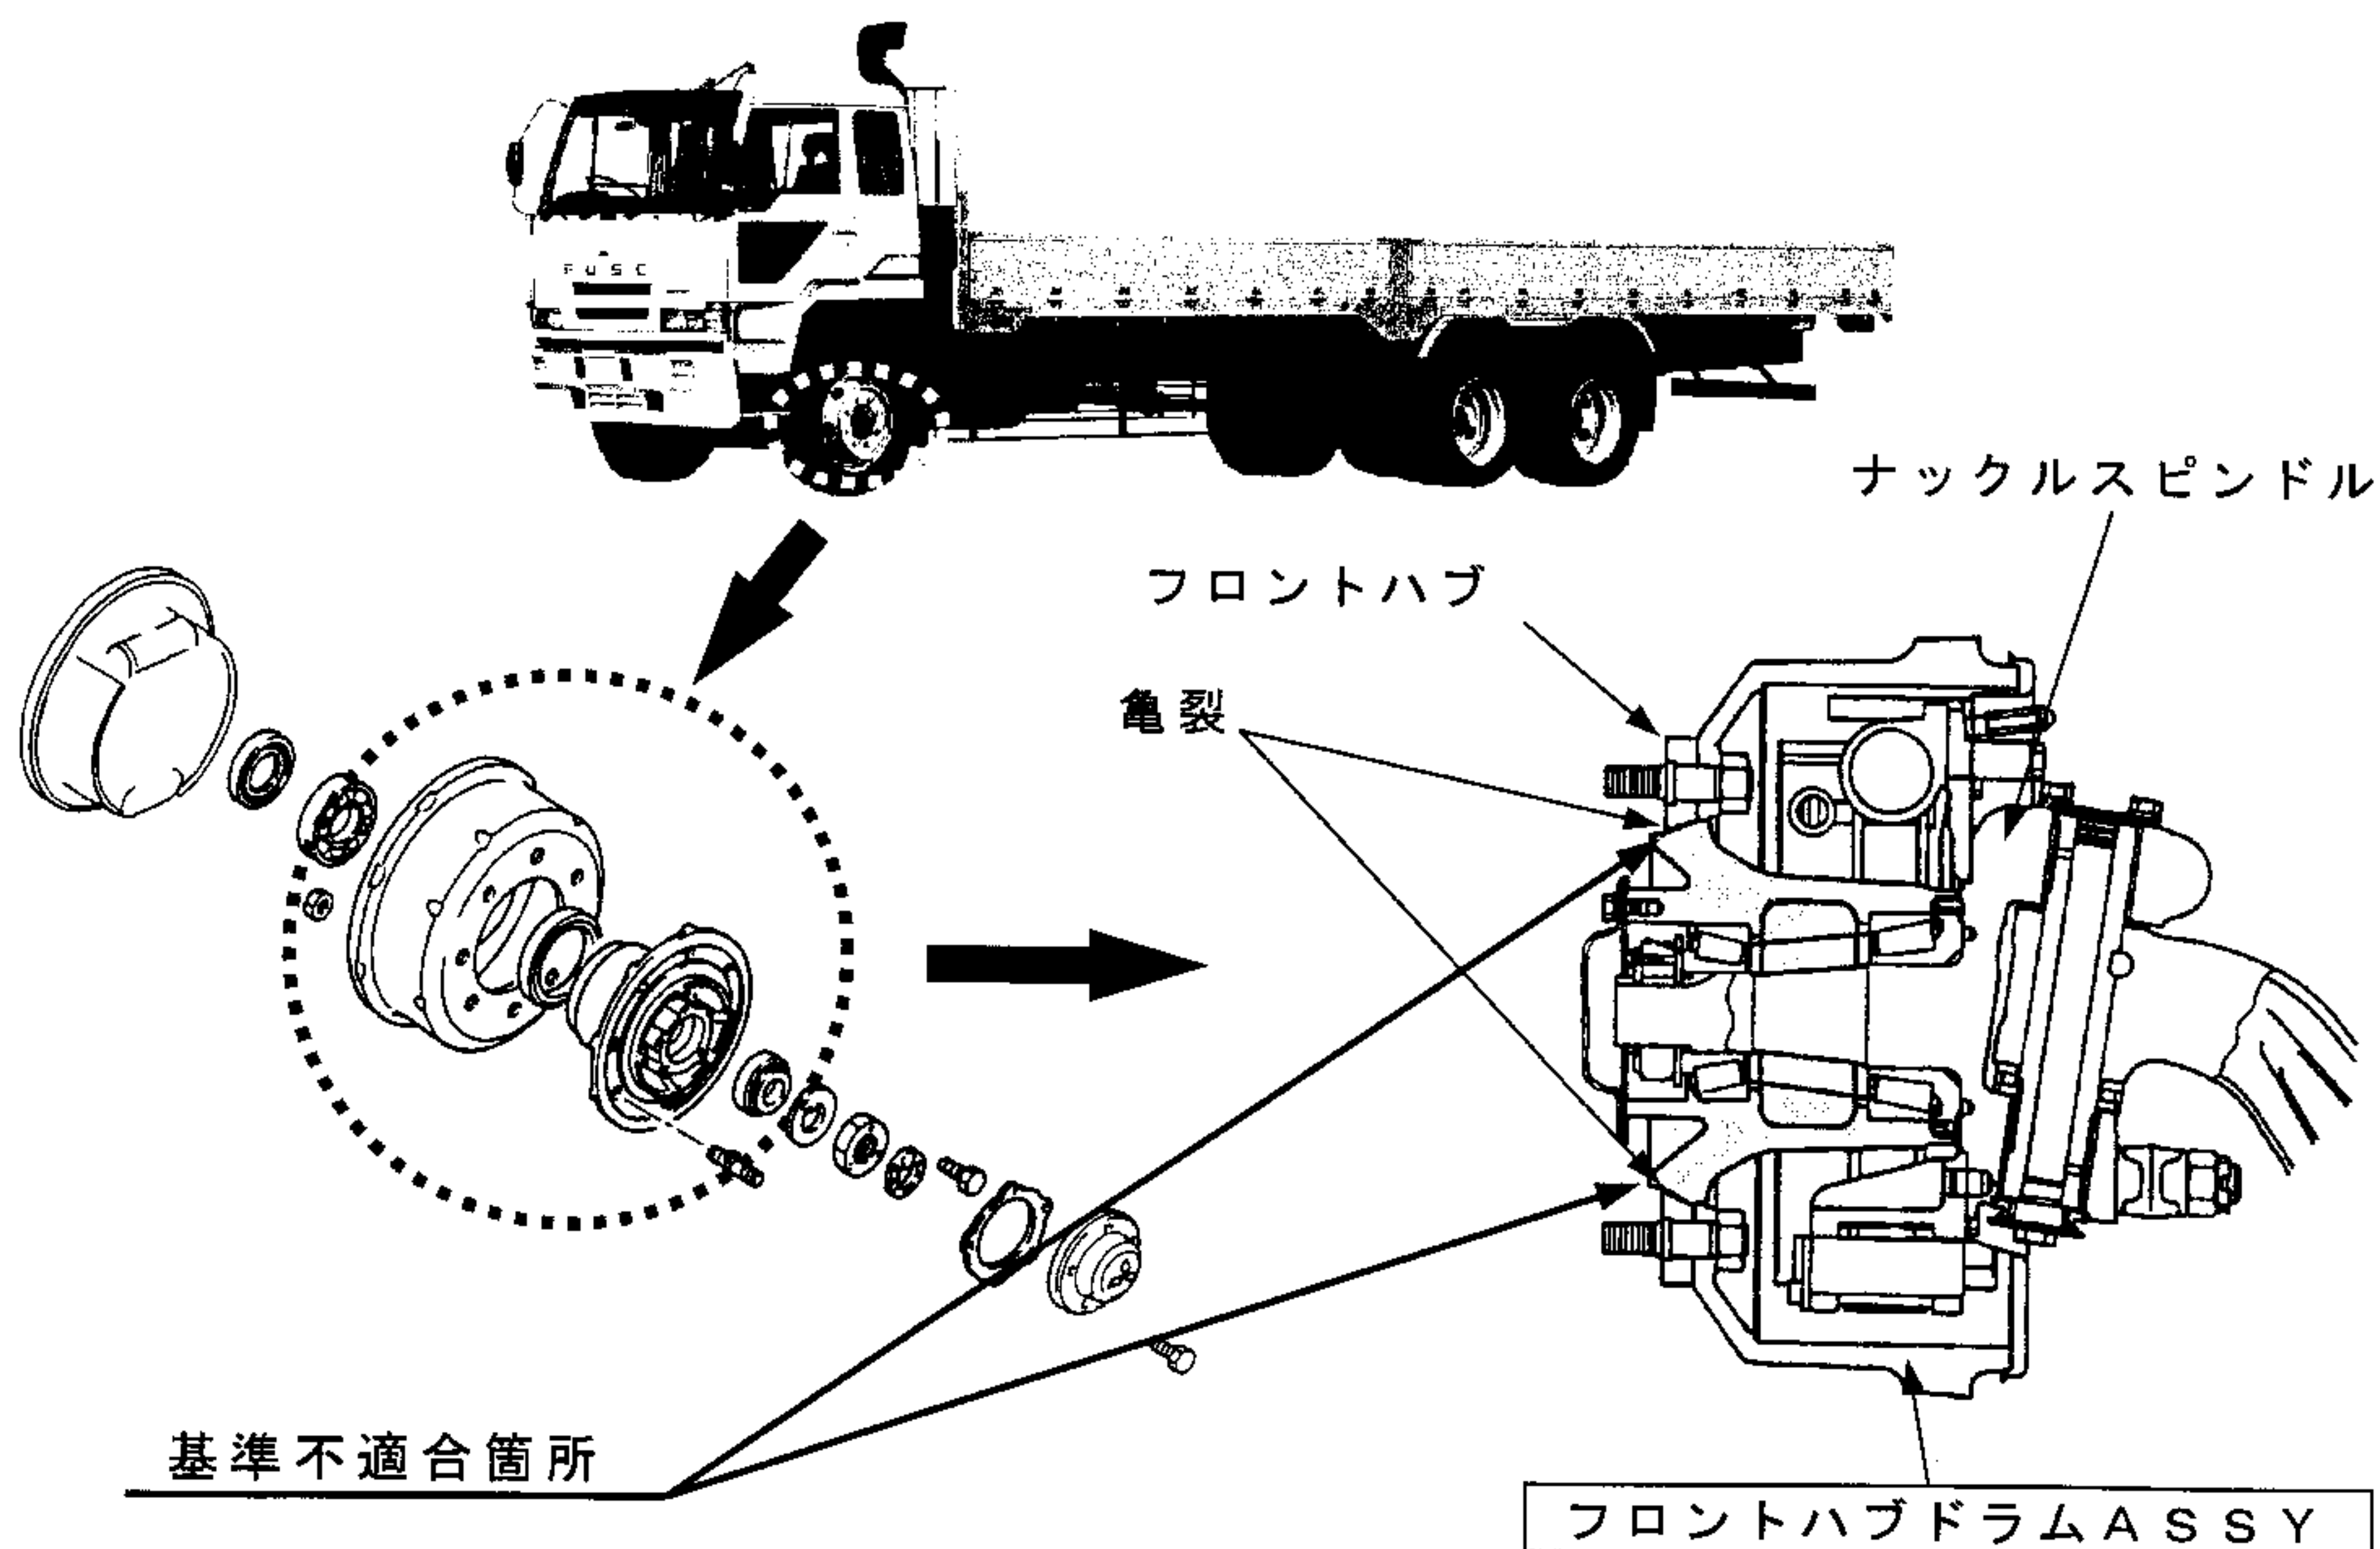
フロントハブの強度が不足しているため、旋回頻度の高い走行を繰り返した場合などに、ハブのフランジ部の付け根付近に亀裂が発生するものがある。また、整備状況、積載条件などの要因が重なると、この亀裂の発生が早まる可能性がある。  
このため、そのままの状態で使用を続けると亀裂が進行し、最悪の場合、当該部分が破断して車輪が脱落するおそれがある。

注 : □ は、交換部品を示す。

全車両、ハブを対策品(現行の最新型ハブ)と交換する。  
なお、対策品の全数供給に時間を要するため、当面の暫定措置として、ハブの亀裂の有無を点検し、亀裂のあるものは対策品と交換し、亀裂のない車両は後日対策品と交換する。

- 識別 : ① 対策品への交換作業実施済み車両に対しては対策作業完了後、Φ9の金色のシールを所定の位置\*に貼付する。  
② 対策品が間に合わず、暫定措置を実施した車両にはΦ9の銀色のシールを所定の位置\*に貼付する。

\* : 運転席側ドアリヤピラー部ストライカー下部。
