## 改善箇所説明図

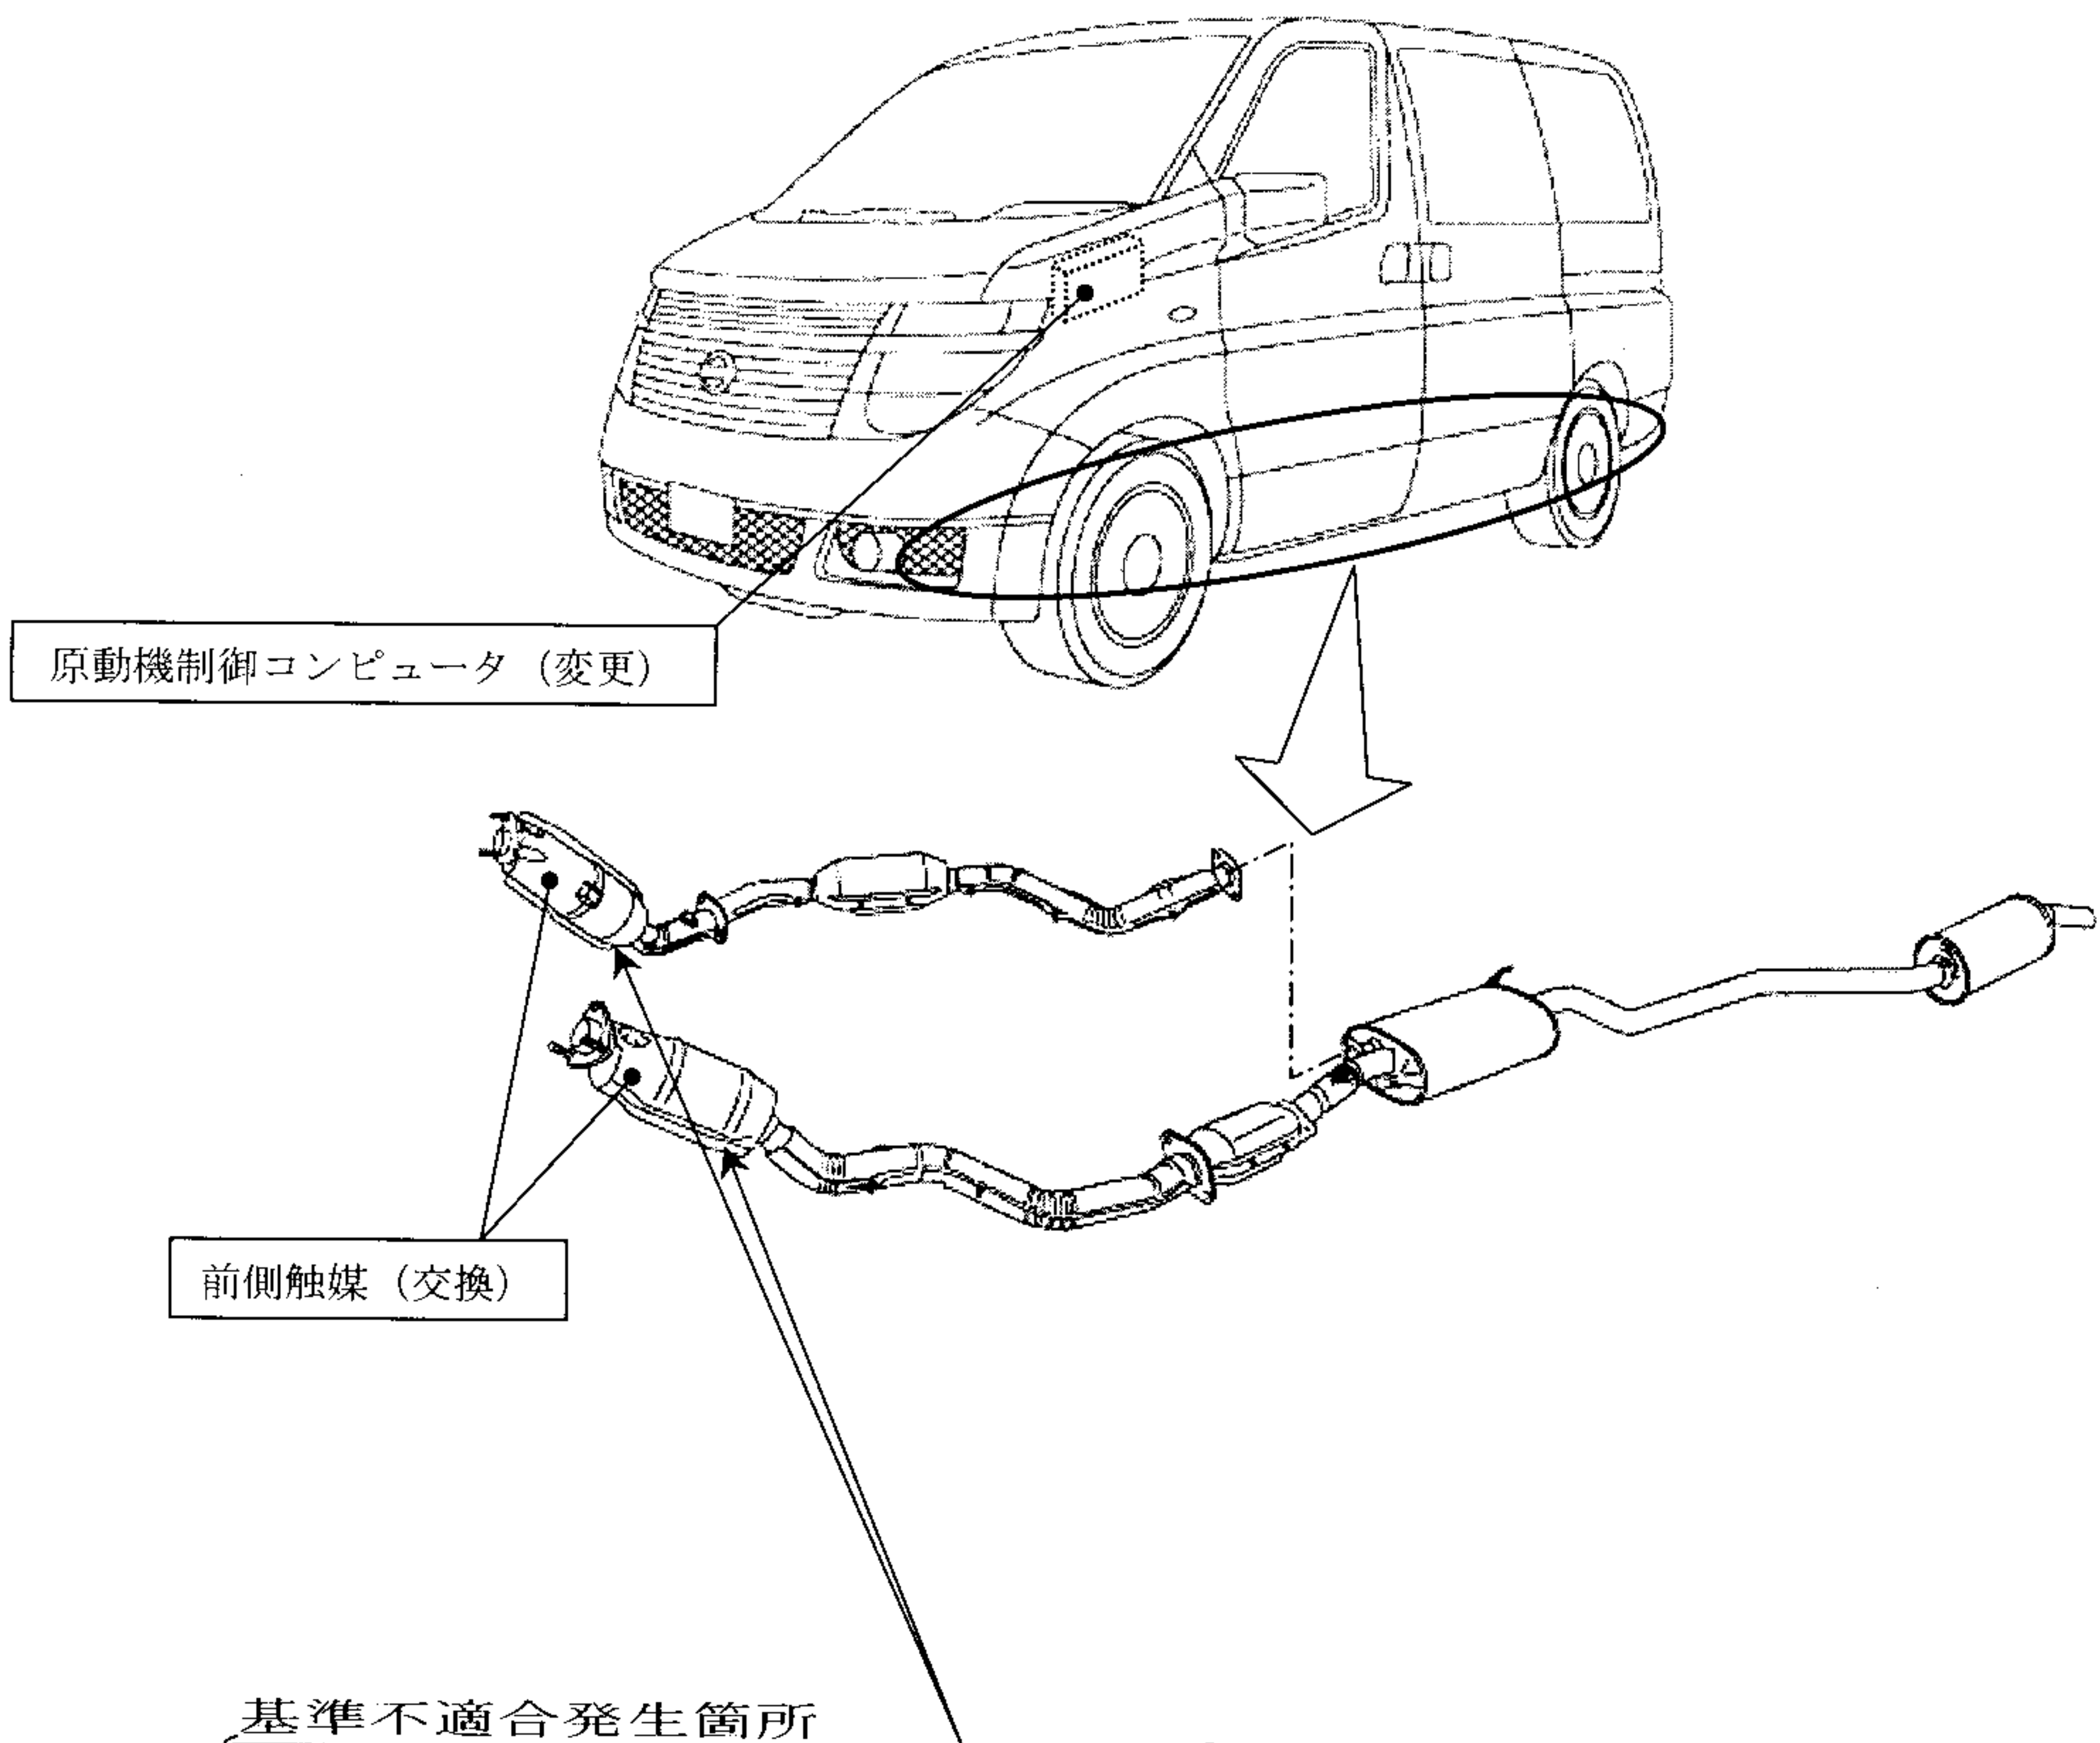
原動機制御コンピュータのプログラムが不適切なため、燃料蒸発ガスを供給した場合、空燃比が薄くなって排気温度が上昇する。そのため、前側の触媒内部が高温の排気ガスを繰り返し受けて熱劣化し、当該触媒が損傷するおそれがある。

全車両、当該プログラムを変更するとともに、エンジン機能診断の結果、触媒が損傷しているおそれがある場合は、前側左右の触媒を新品と交換する。

識別：銀色のシールをモデルナンバープレートの右横に貼り付ける。
