# 改善箇所説明図

## < ① ベアリングナット緩み >

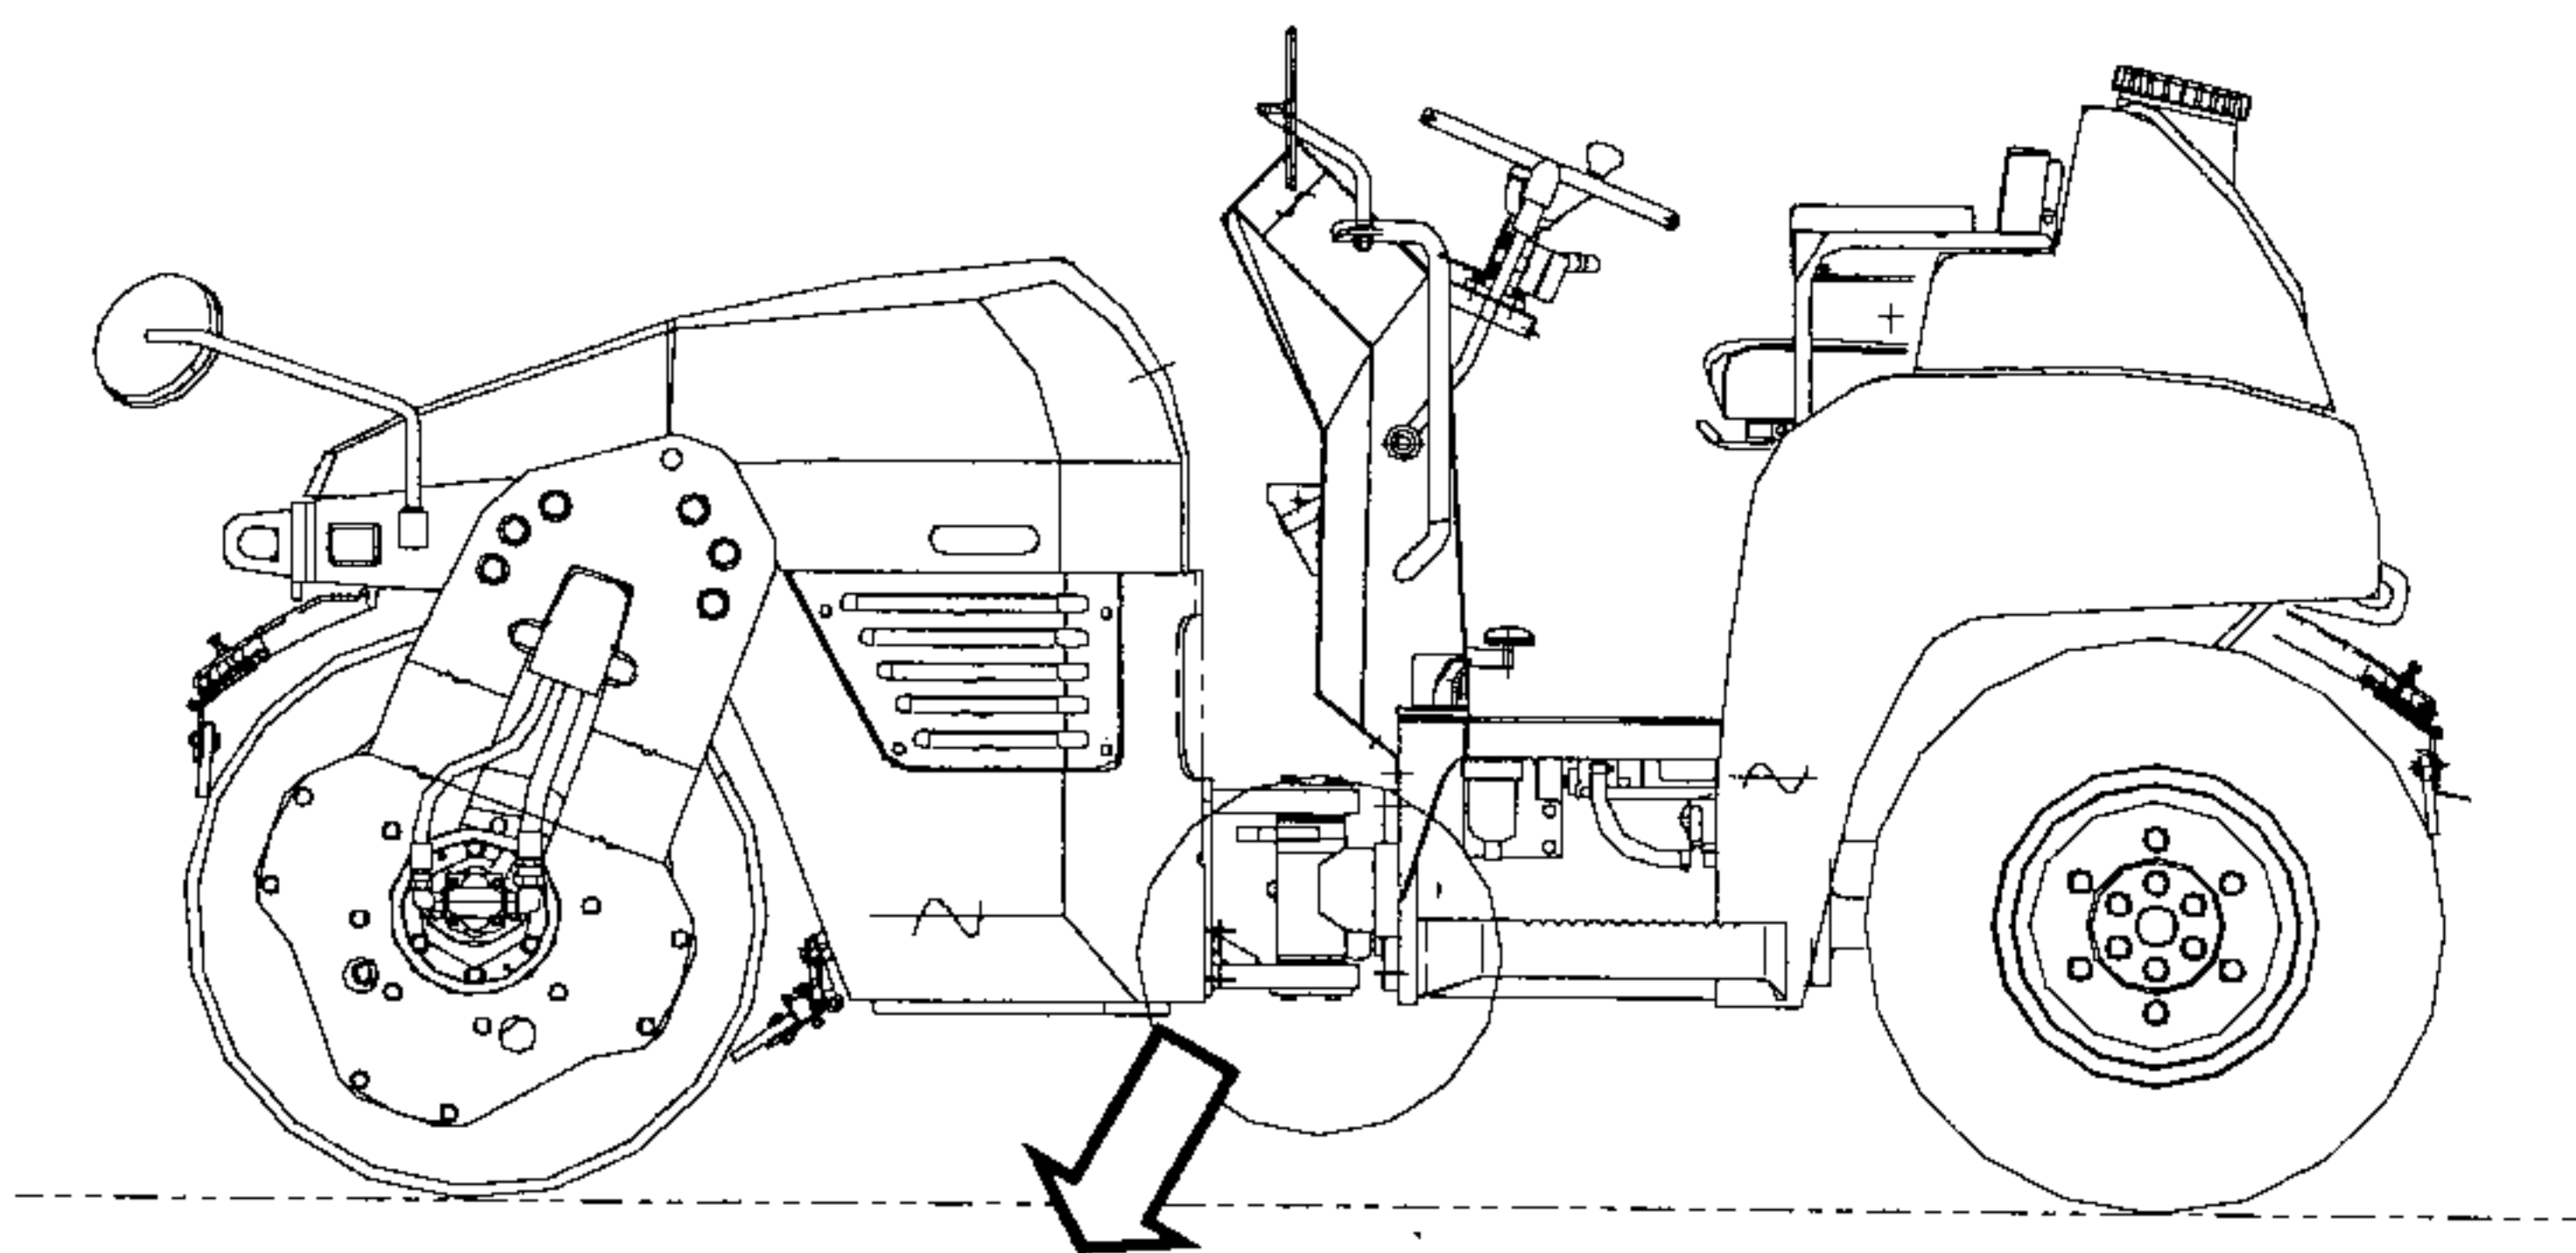
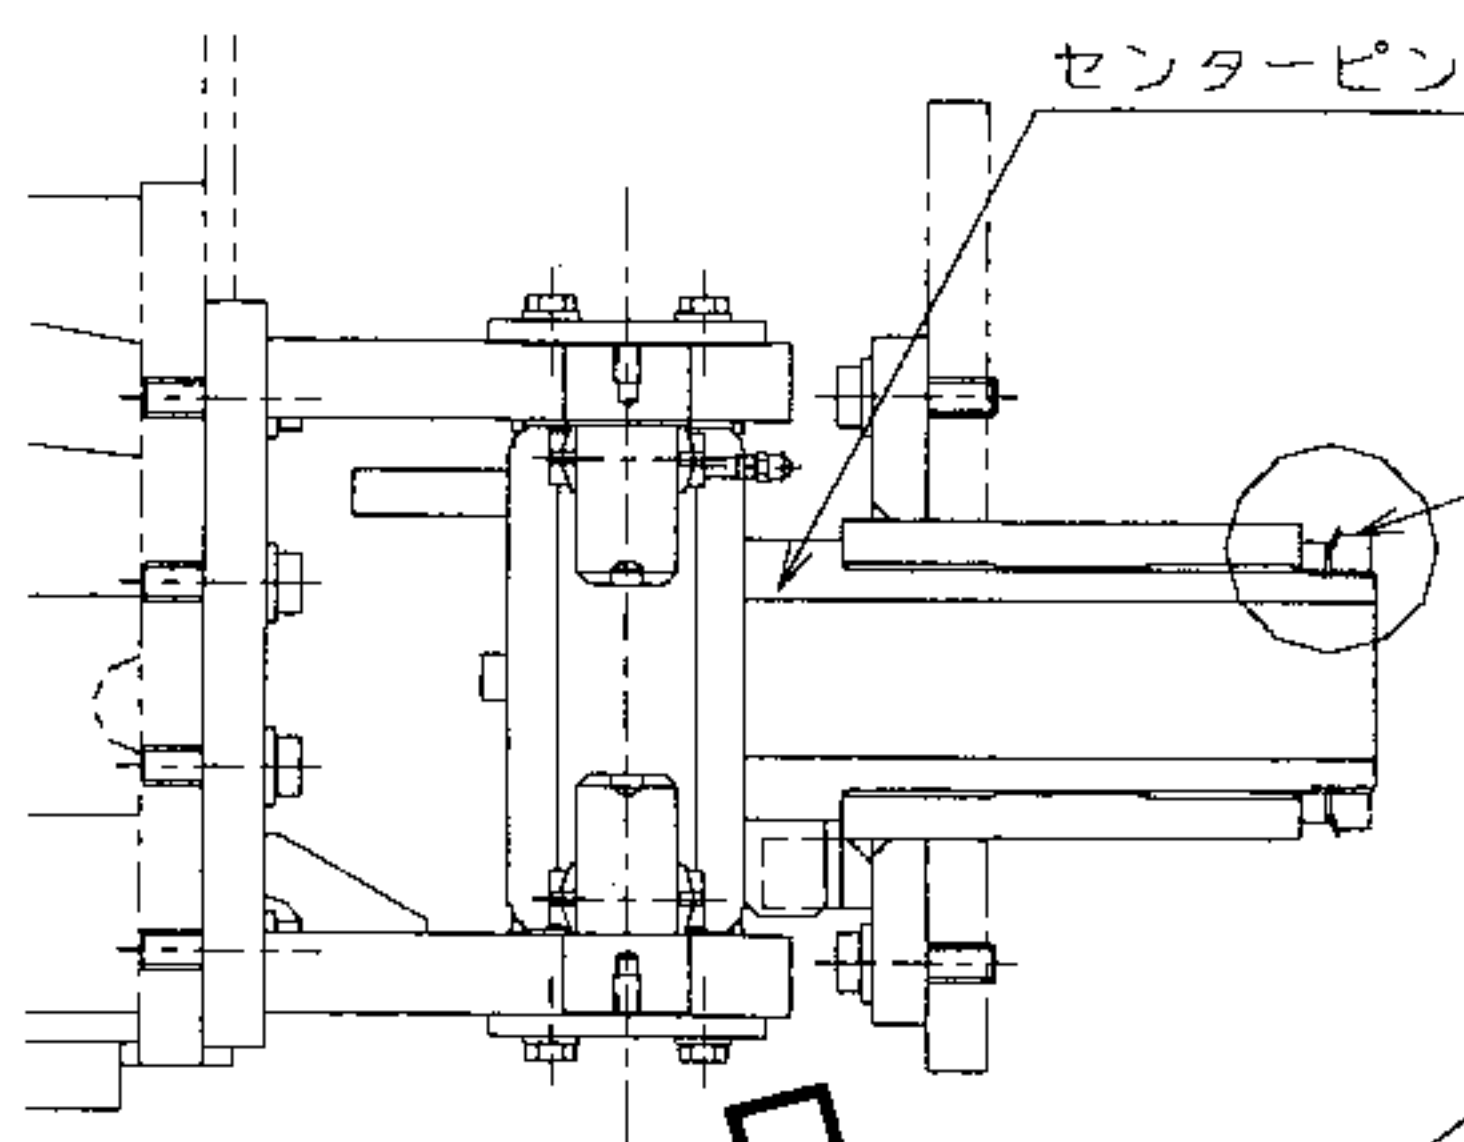
揺動用のセンターピンのベアリングナットの緩み止め構造及び締め付けトルクの設定が不適切なため、走行中に揺動した場合、ベアリングナットの緩み止め用ベアリングワッシャがスペーサとともに動き、当該ワッシャの爪部が破損し、ベアリングナットが緩むものがある。そのため、そのまま使用を続けると、ベアリングナットが脱落し、最悪の場合前後フレームが離脱するおそれがある。

全車両、ベアリングナット、ワッシャ、スペーサを対策品に交換するとともに、ベアリングナットを適切なトルクで締め付け、ベアリングナットに止めねじを追加する。
