# 改善箇所説明図

## < ② コントロールケーブル破損 >

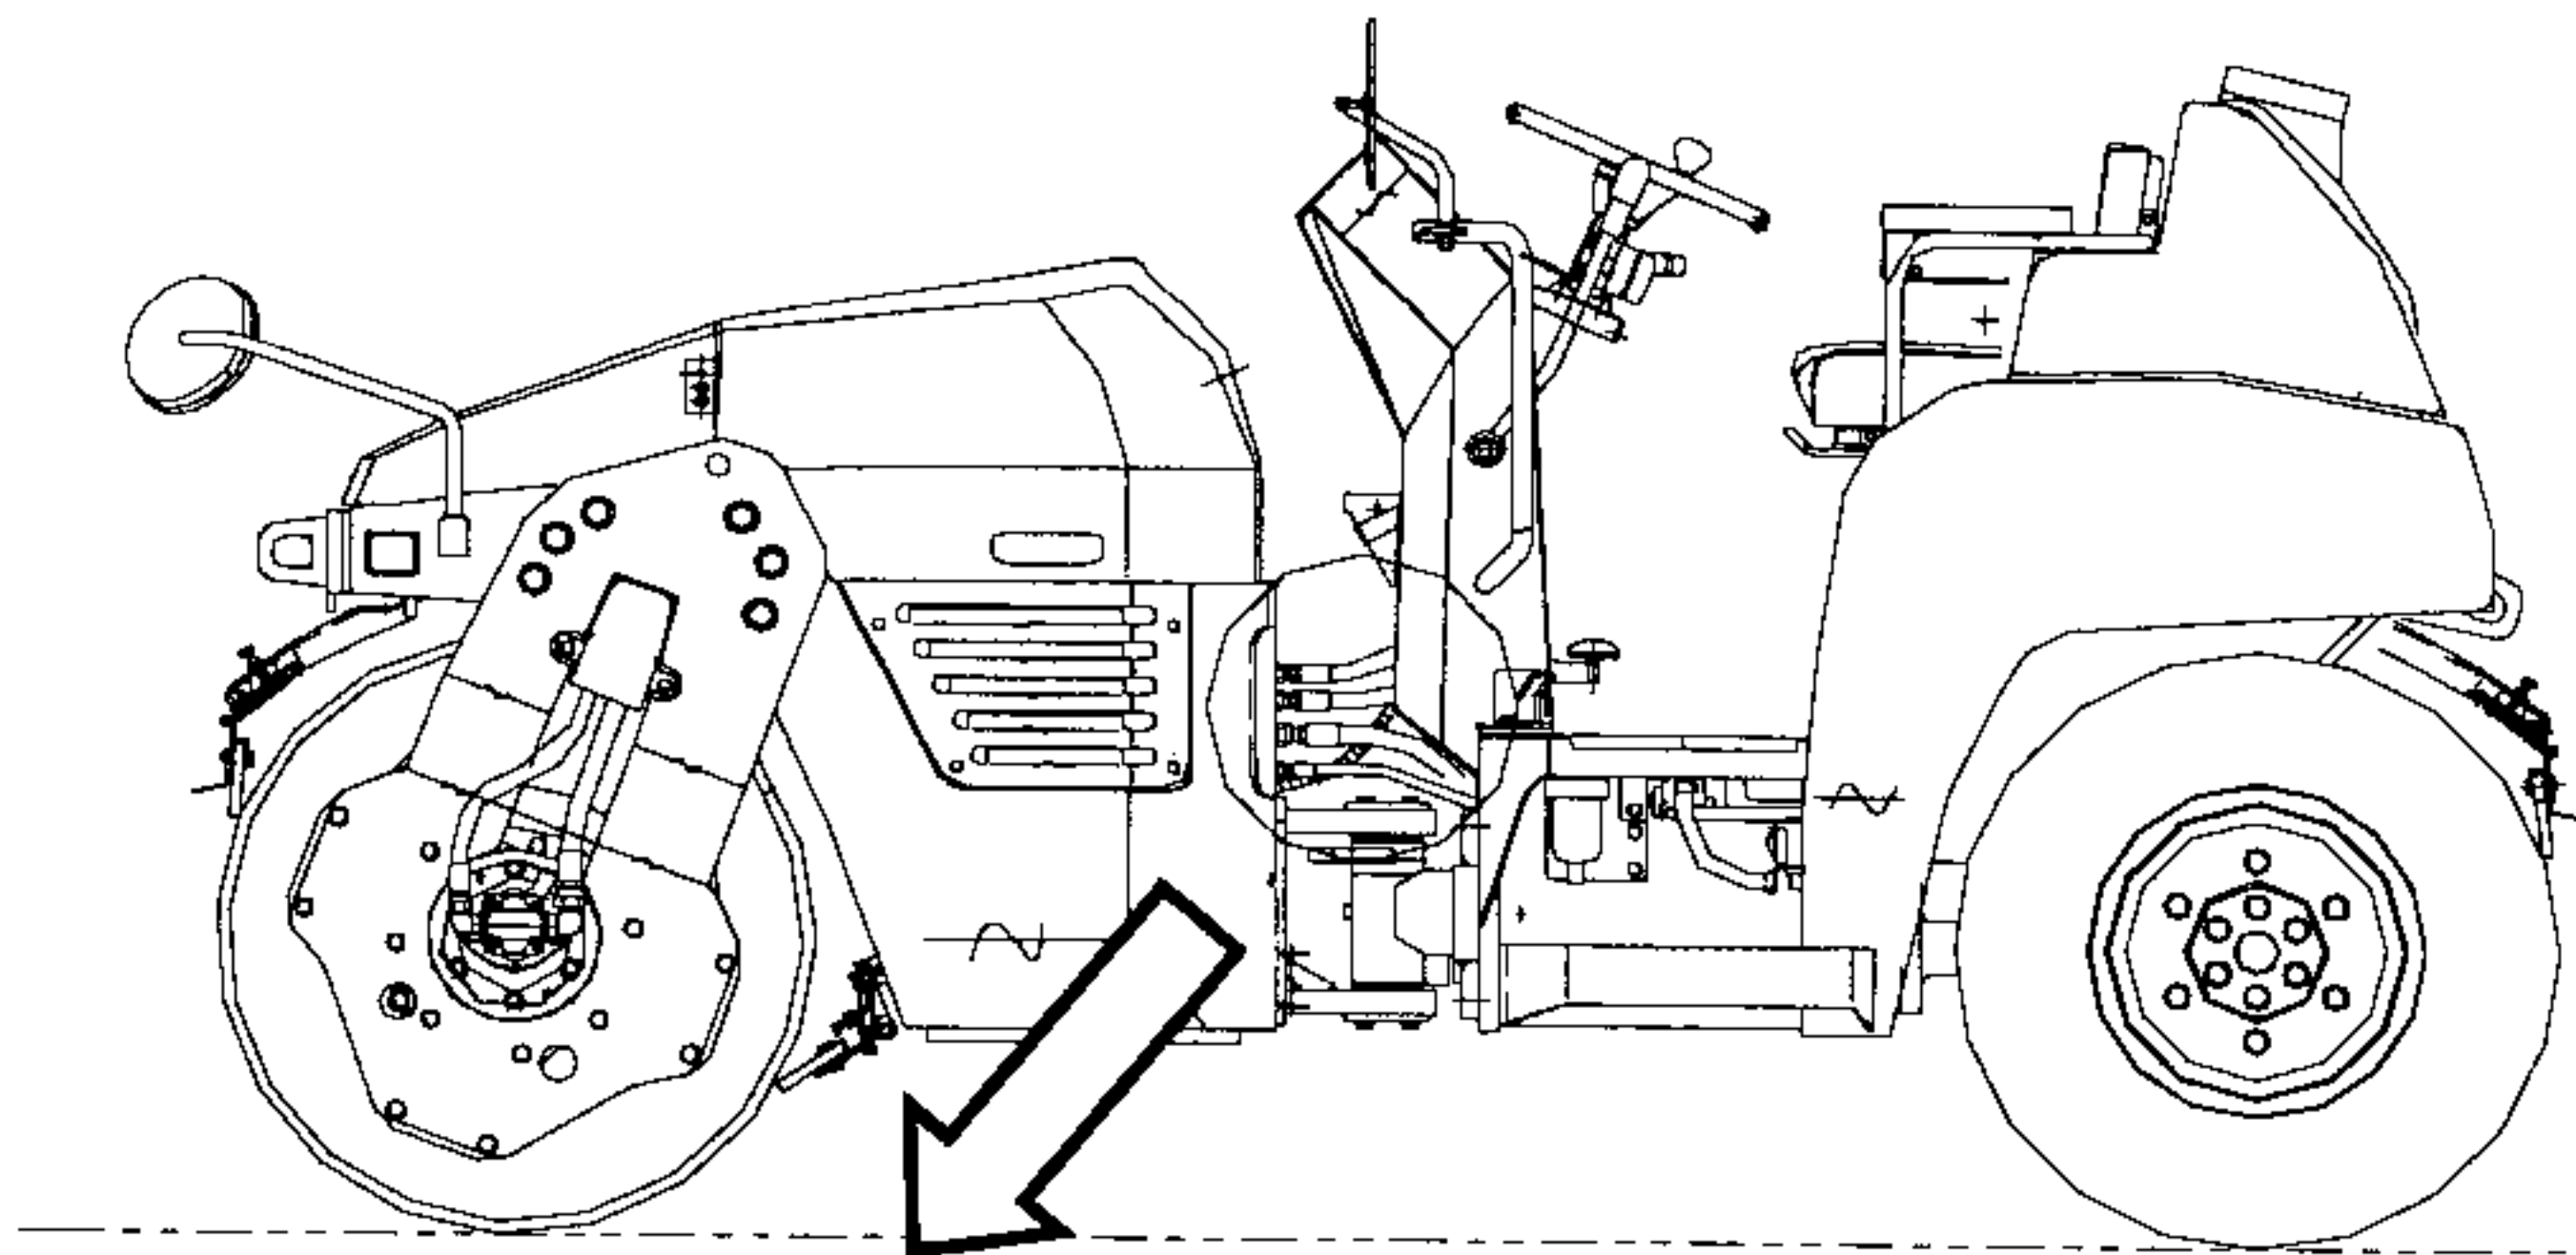
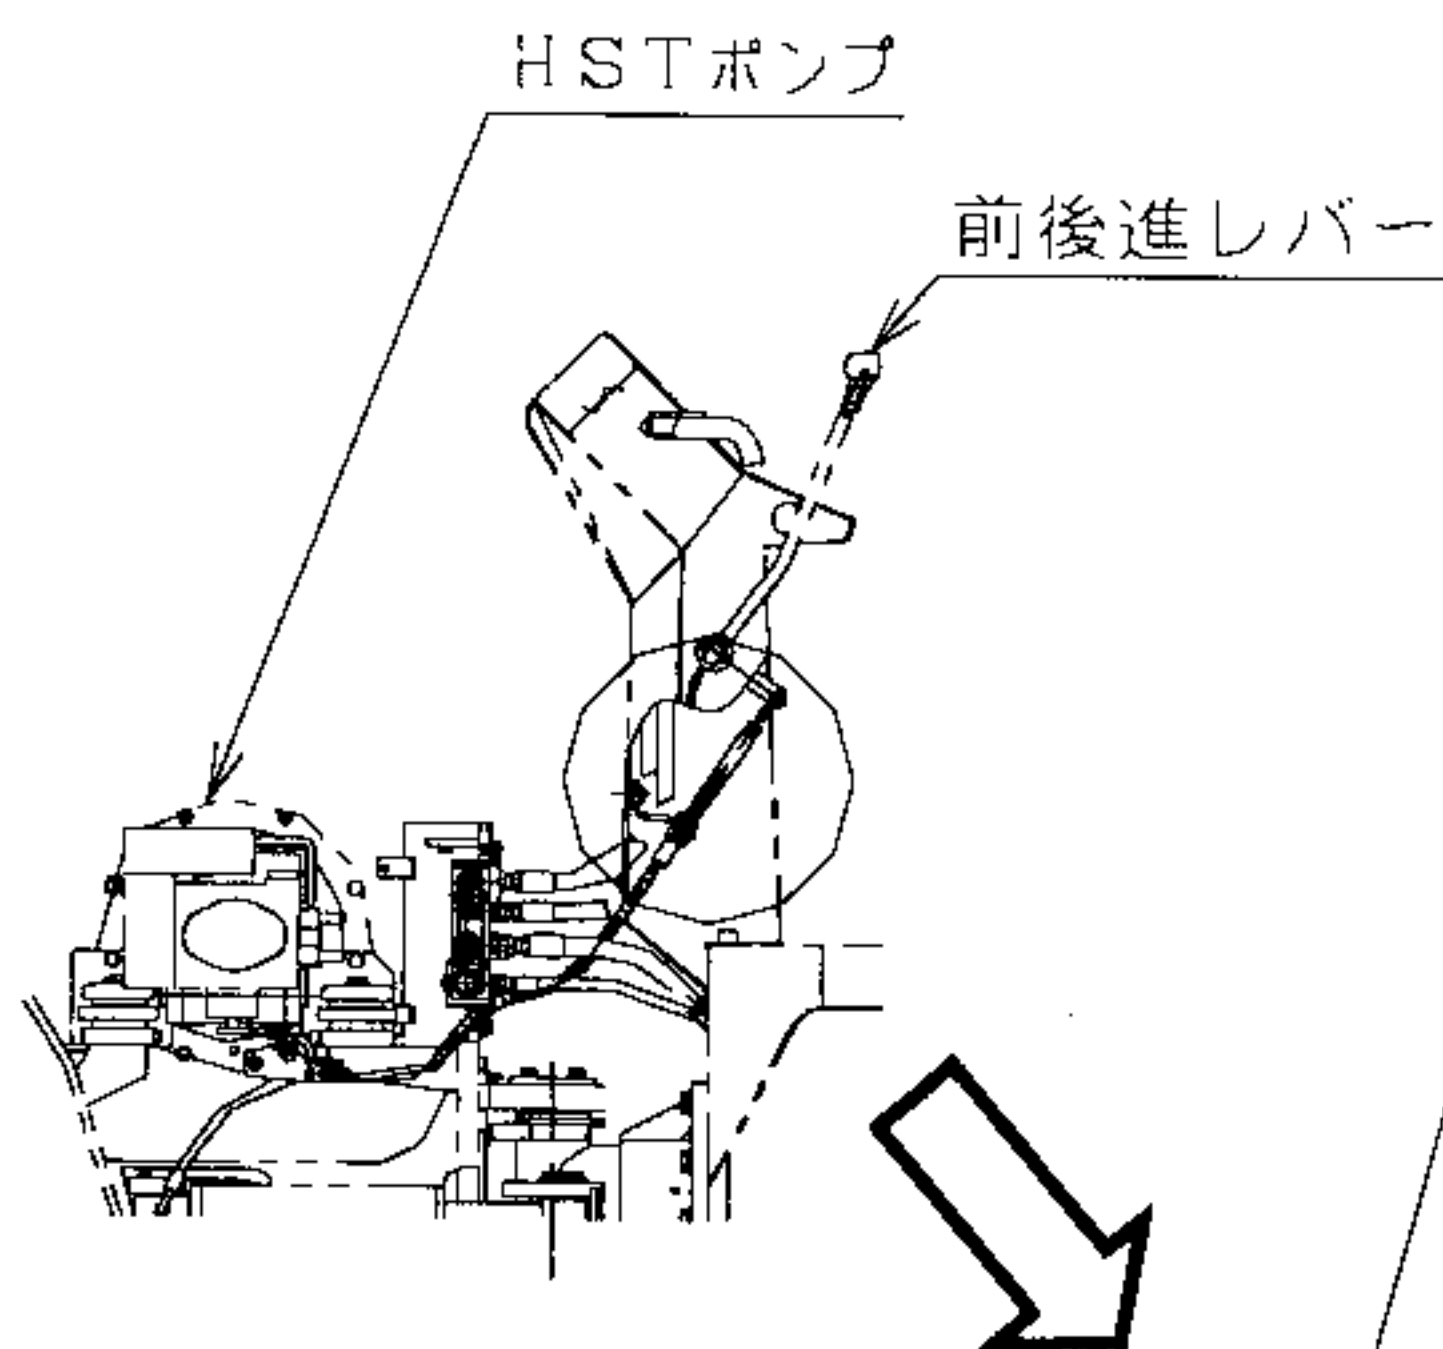
### 基準不適合発生箇所

前後進の操作用レバーのコントロールケーブル周辺の油圧ホースの固定位置が不適切なものであるため、右左折時に当該ケーブルが油圧ホースと干渉することがある。そのため、そのまま使用を続けると、当該ケーブルのかしめ部が破損し、操作用レバーを操作しても、後進走行できなくなるおそれがある。
