# 改善箇所説明図

## 基準不適合箇所

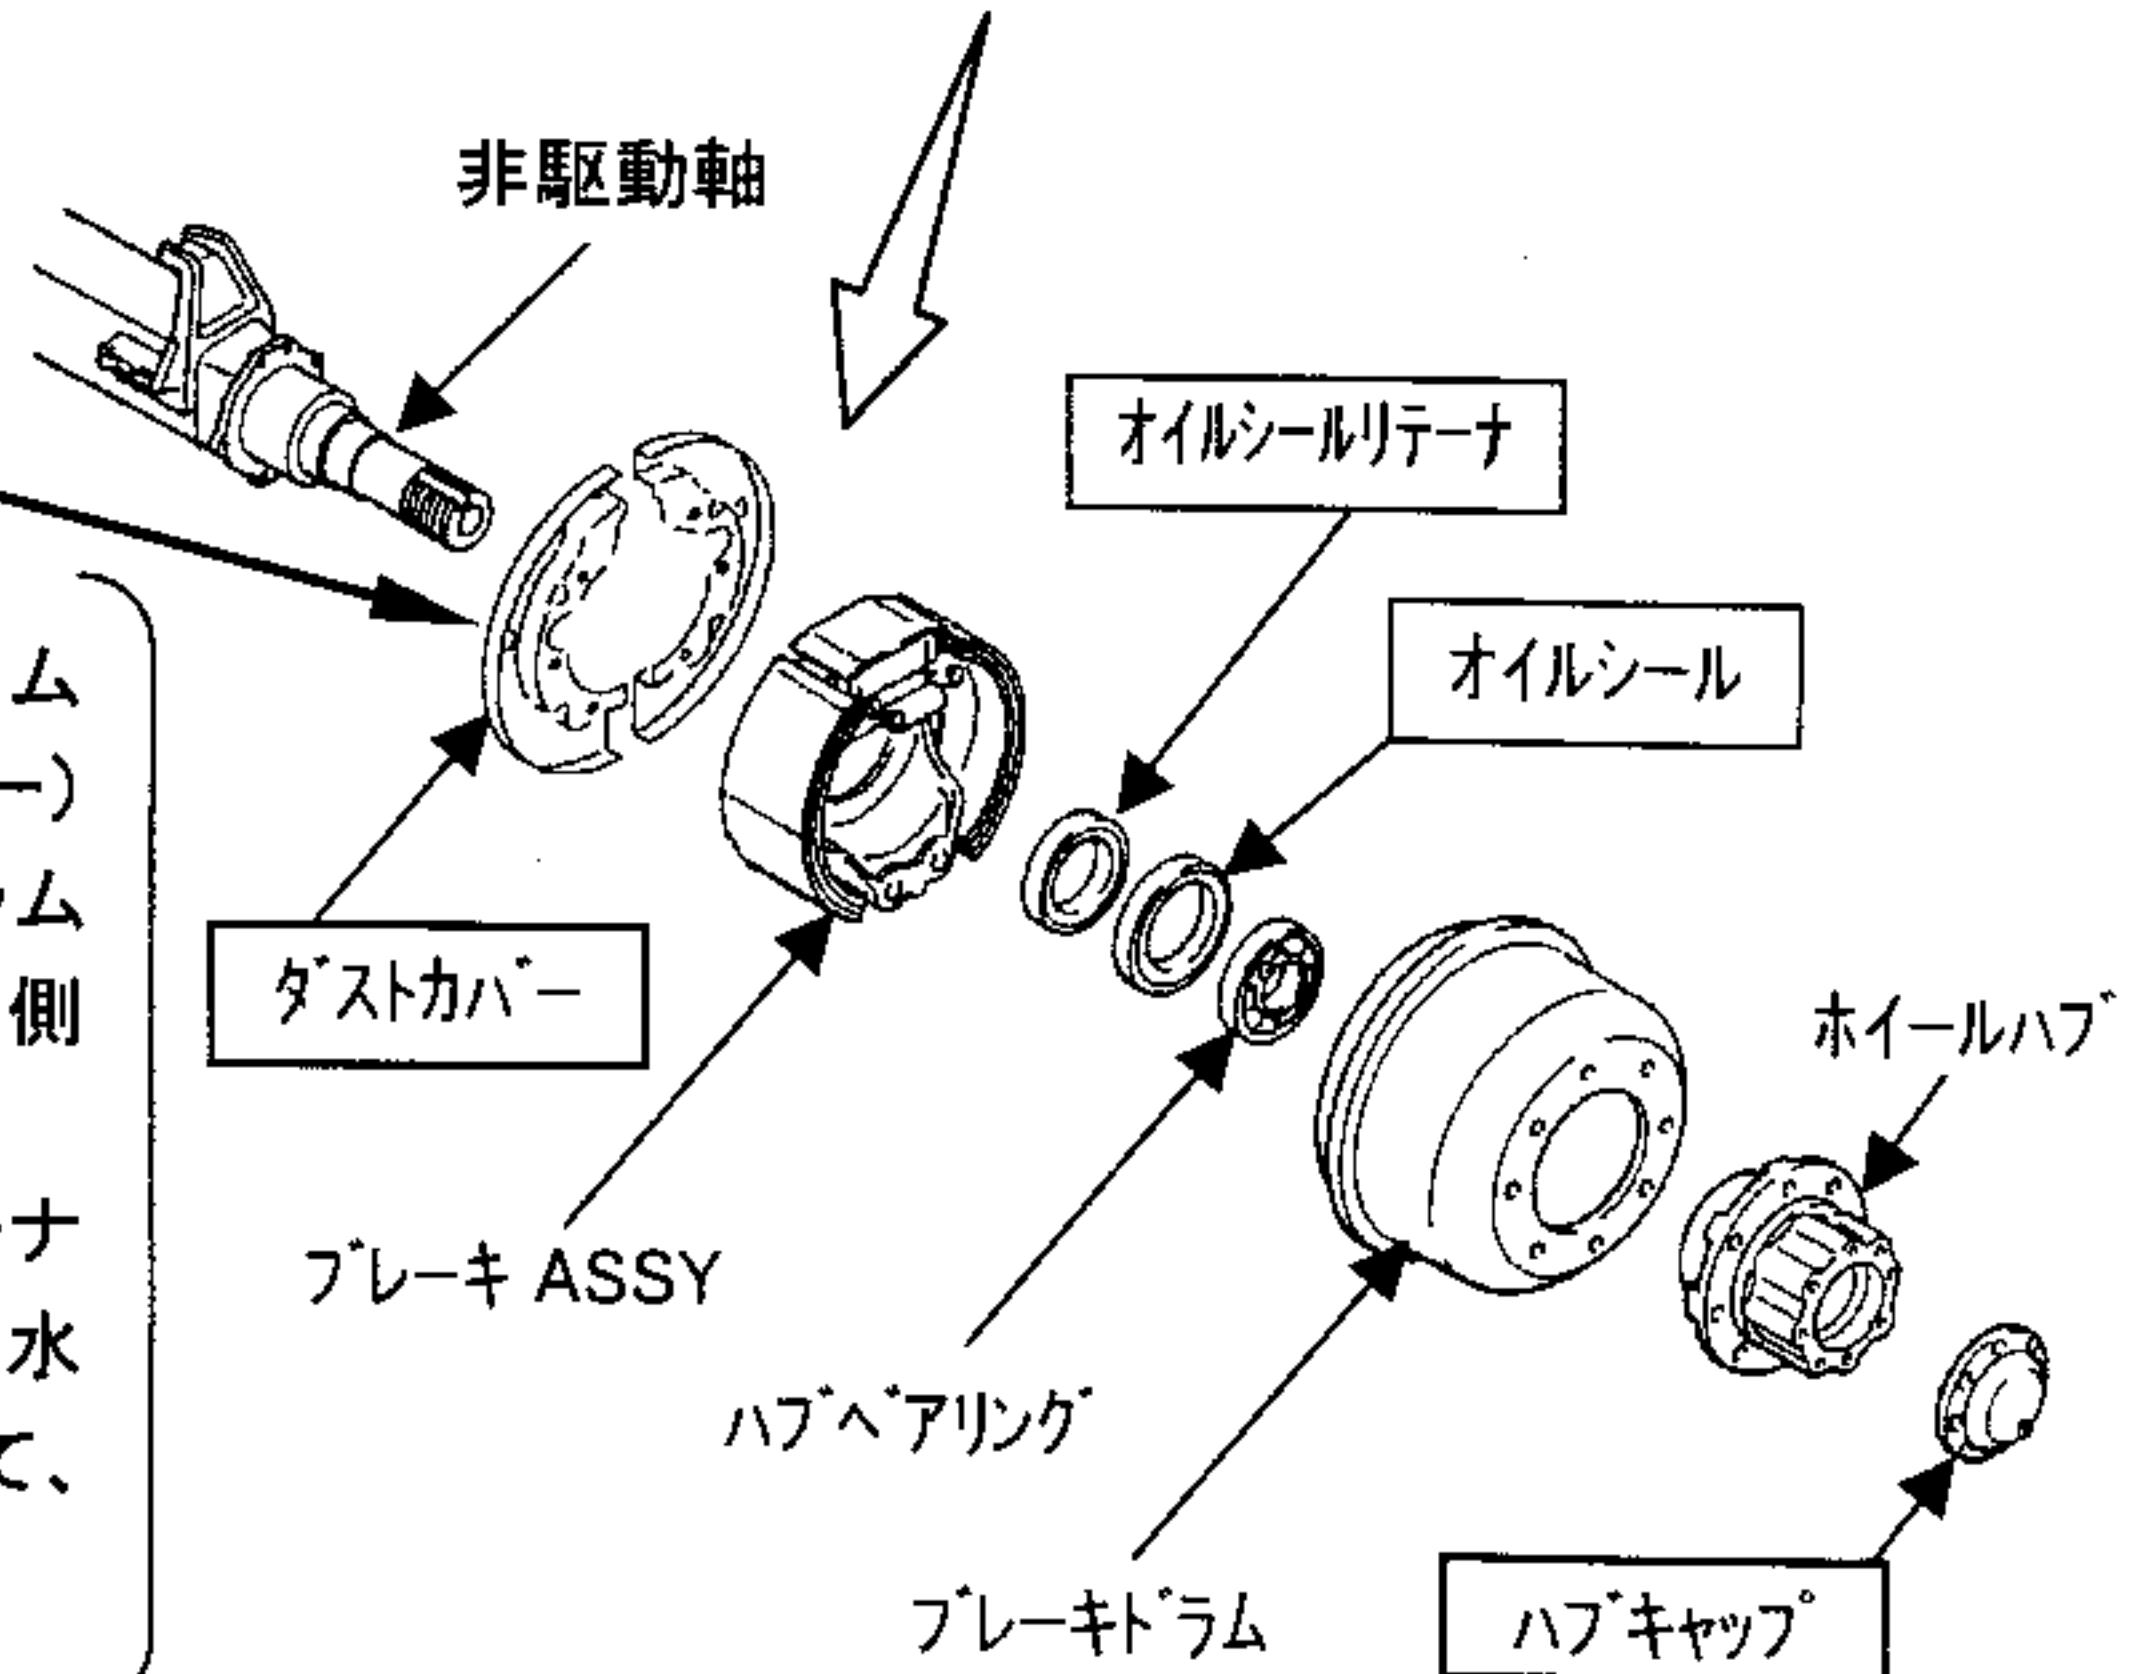
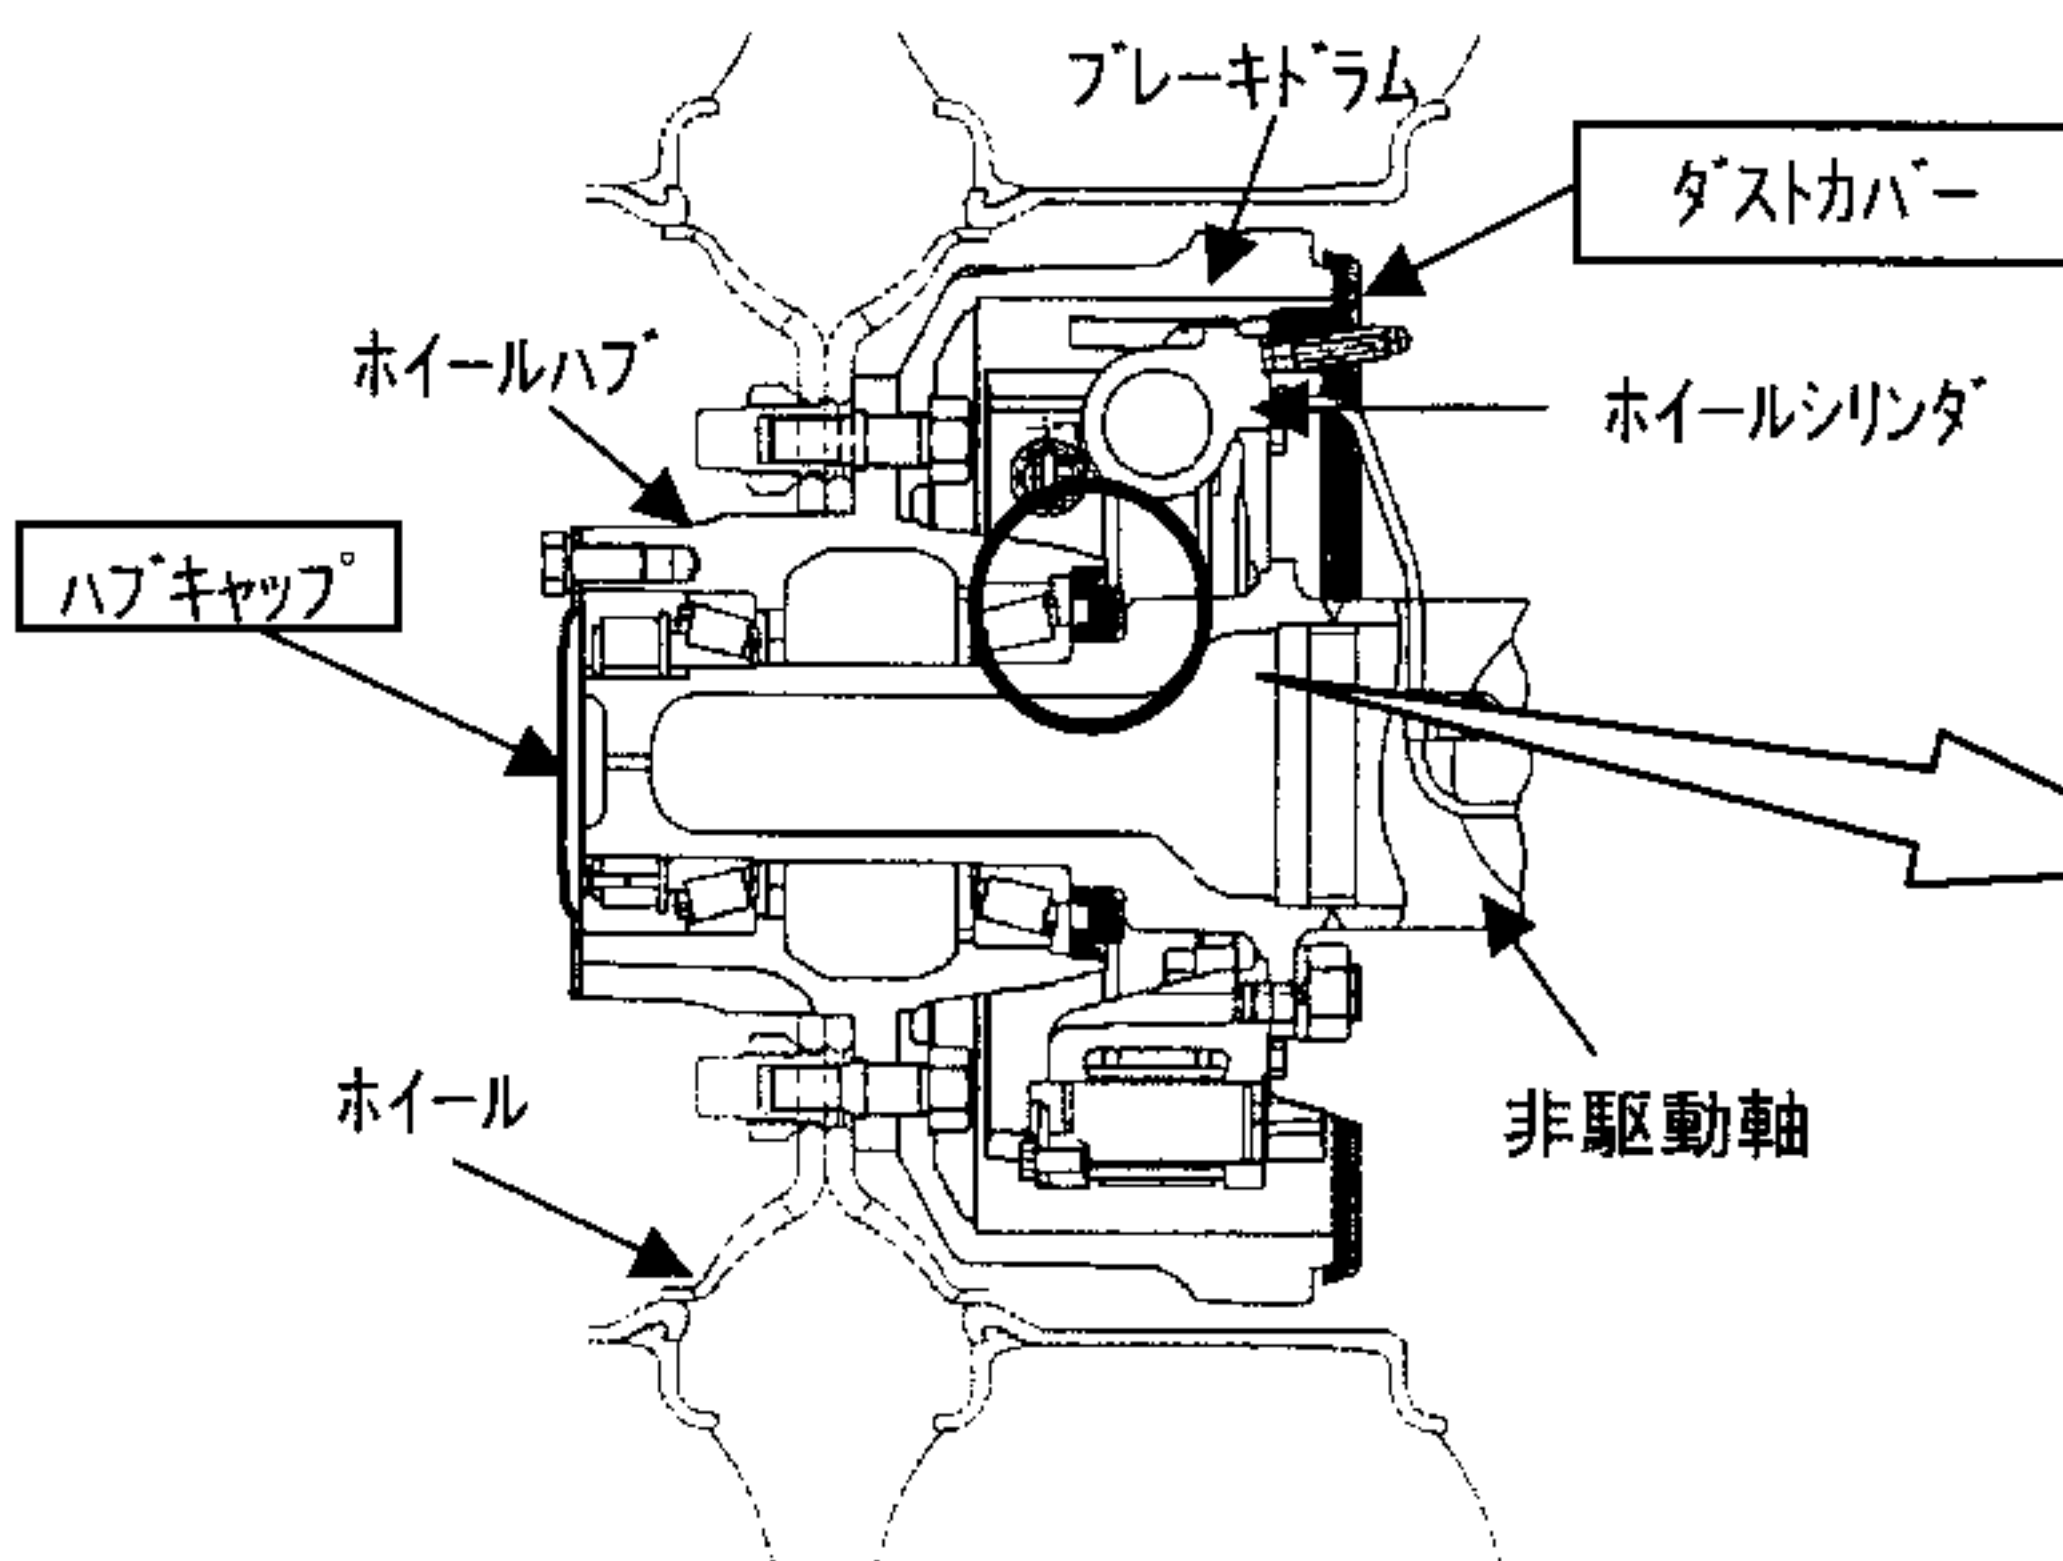
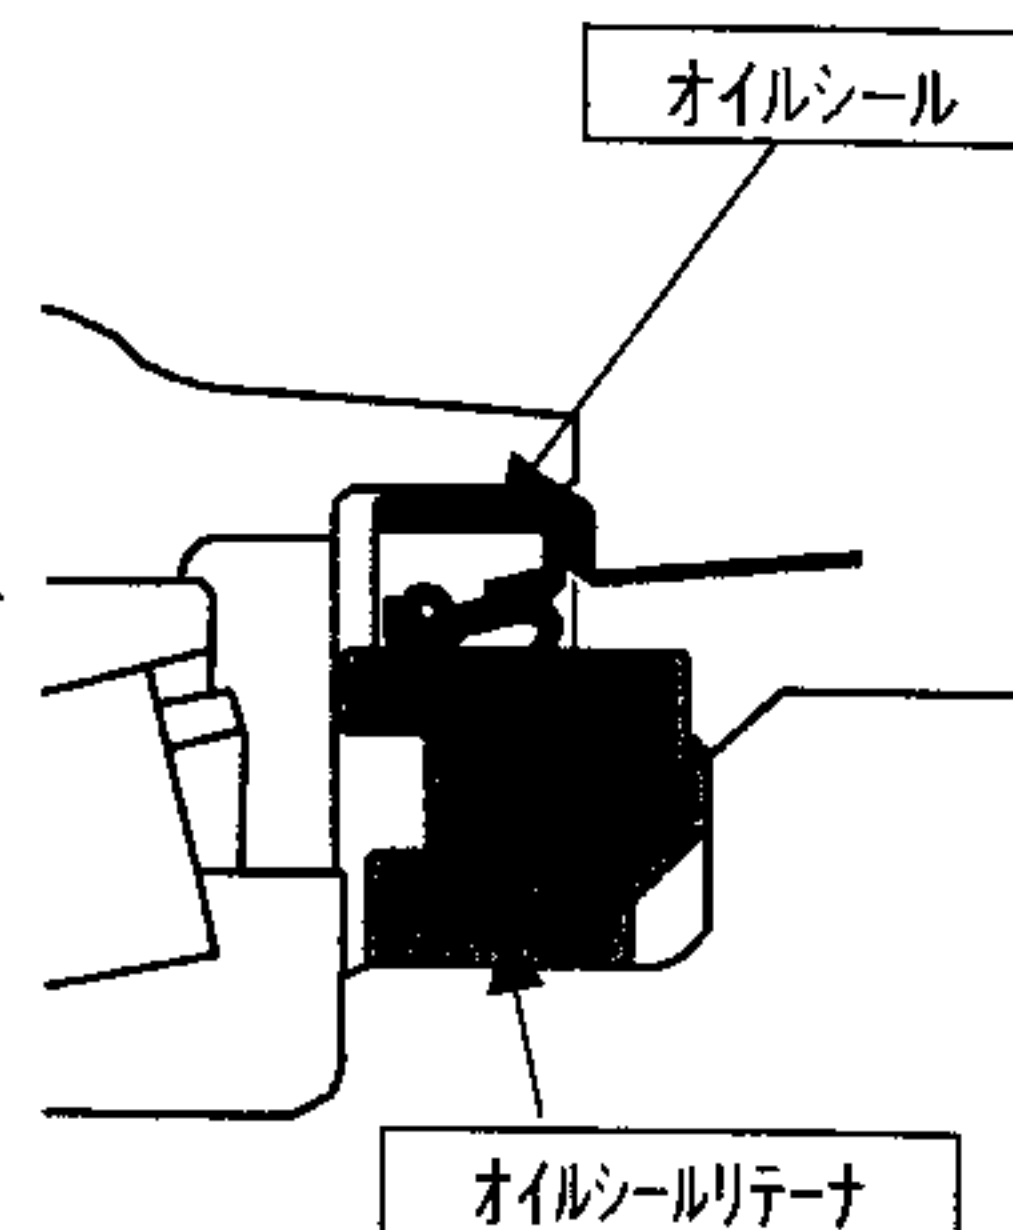
後2軸トラックの後後軸（非駆動軸）ブレーキドラム裏側に装着されている泥水浸入防止板（ダストカバー）の形状が不適切なため、雨天時等に泥水がブレーキドラム内に浸入しブレーキのホイールシリンダを伝って内側のハブオイルシールリテーナ部へ滴下する。  
そのため、そのままの状態で使用を続けるとリテーナに錆が発生して、オイルシールが摩耗し、ハブ内に水が浸入して、最悪の場合、ハブベアリングが焼付いて、車両火災、あるいは脱輪に至るおそれがある。

全車両、ダストカバー、オイルシール、インナハブベアリングリテーナを対策品と交換する。また、ハブ内部を点検し、ベアリングに異常が見られるものは、新品と交換する。  
なお、対策品の全数供給に時間を要するため、当面の暫定措置として、当該部を点検の上、ハブベアリング、オイルシール、インナハブベアリングリテーナに異常が見られるものは、新品と交換する。
