## 改善箇所説明図

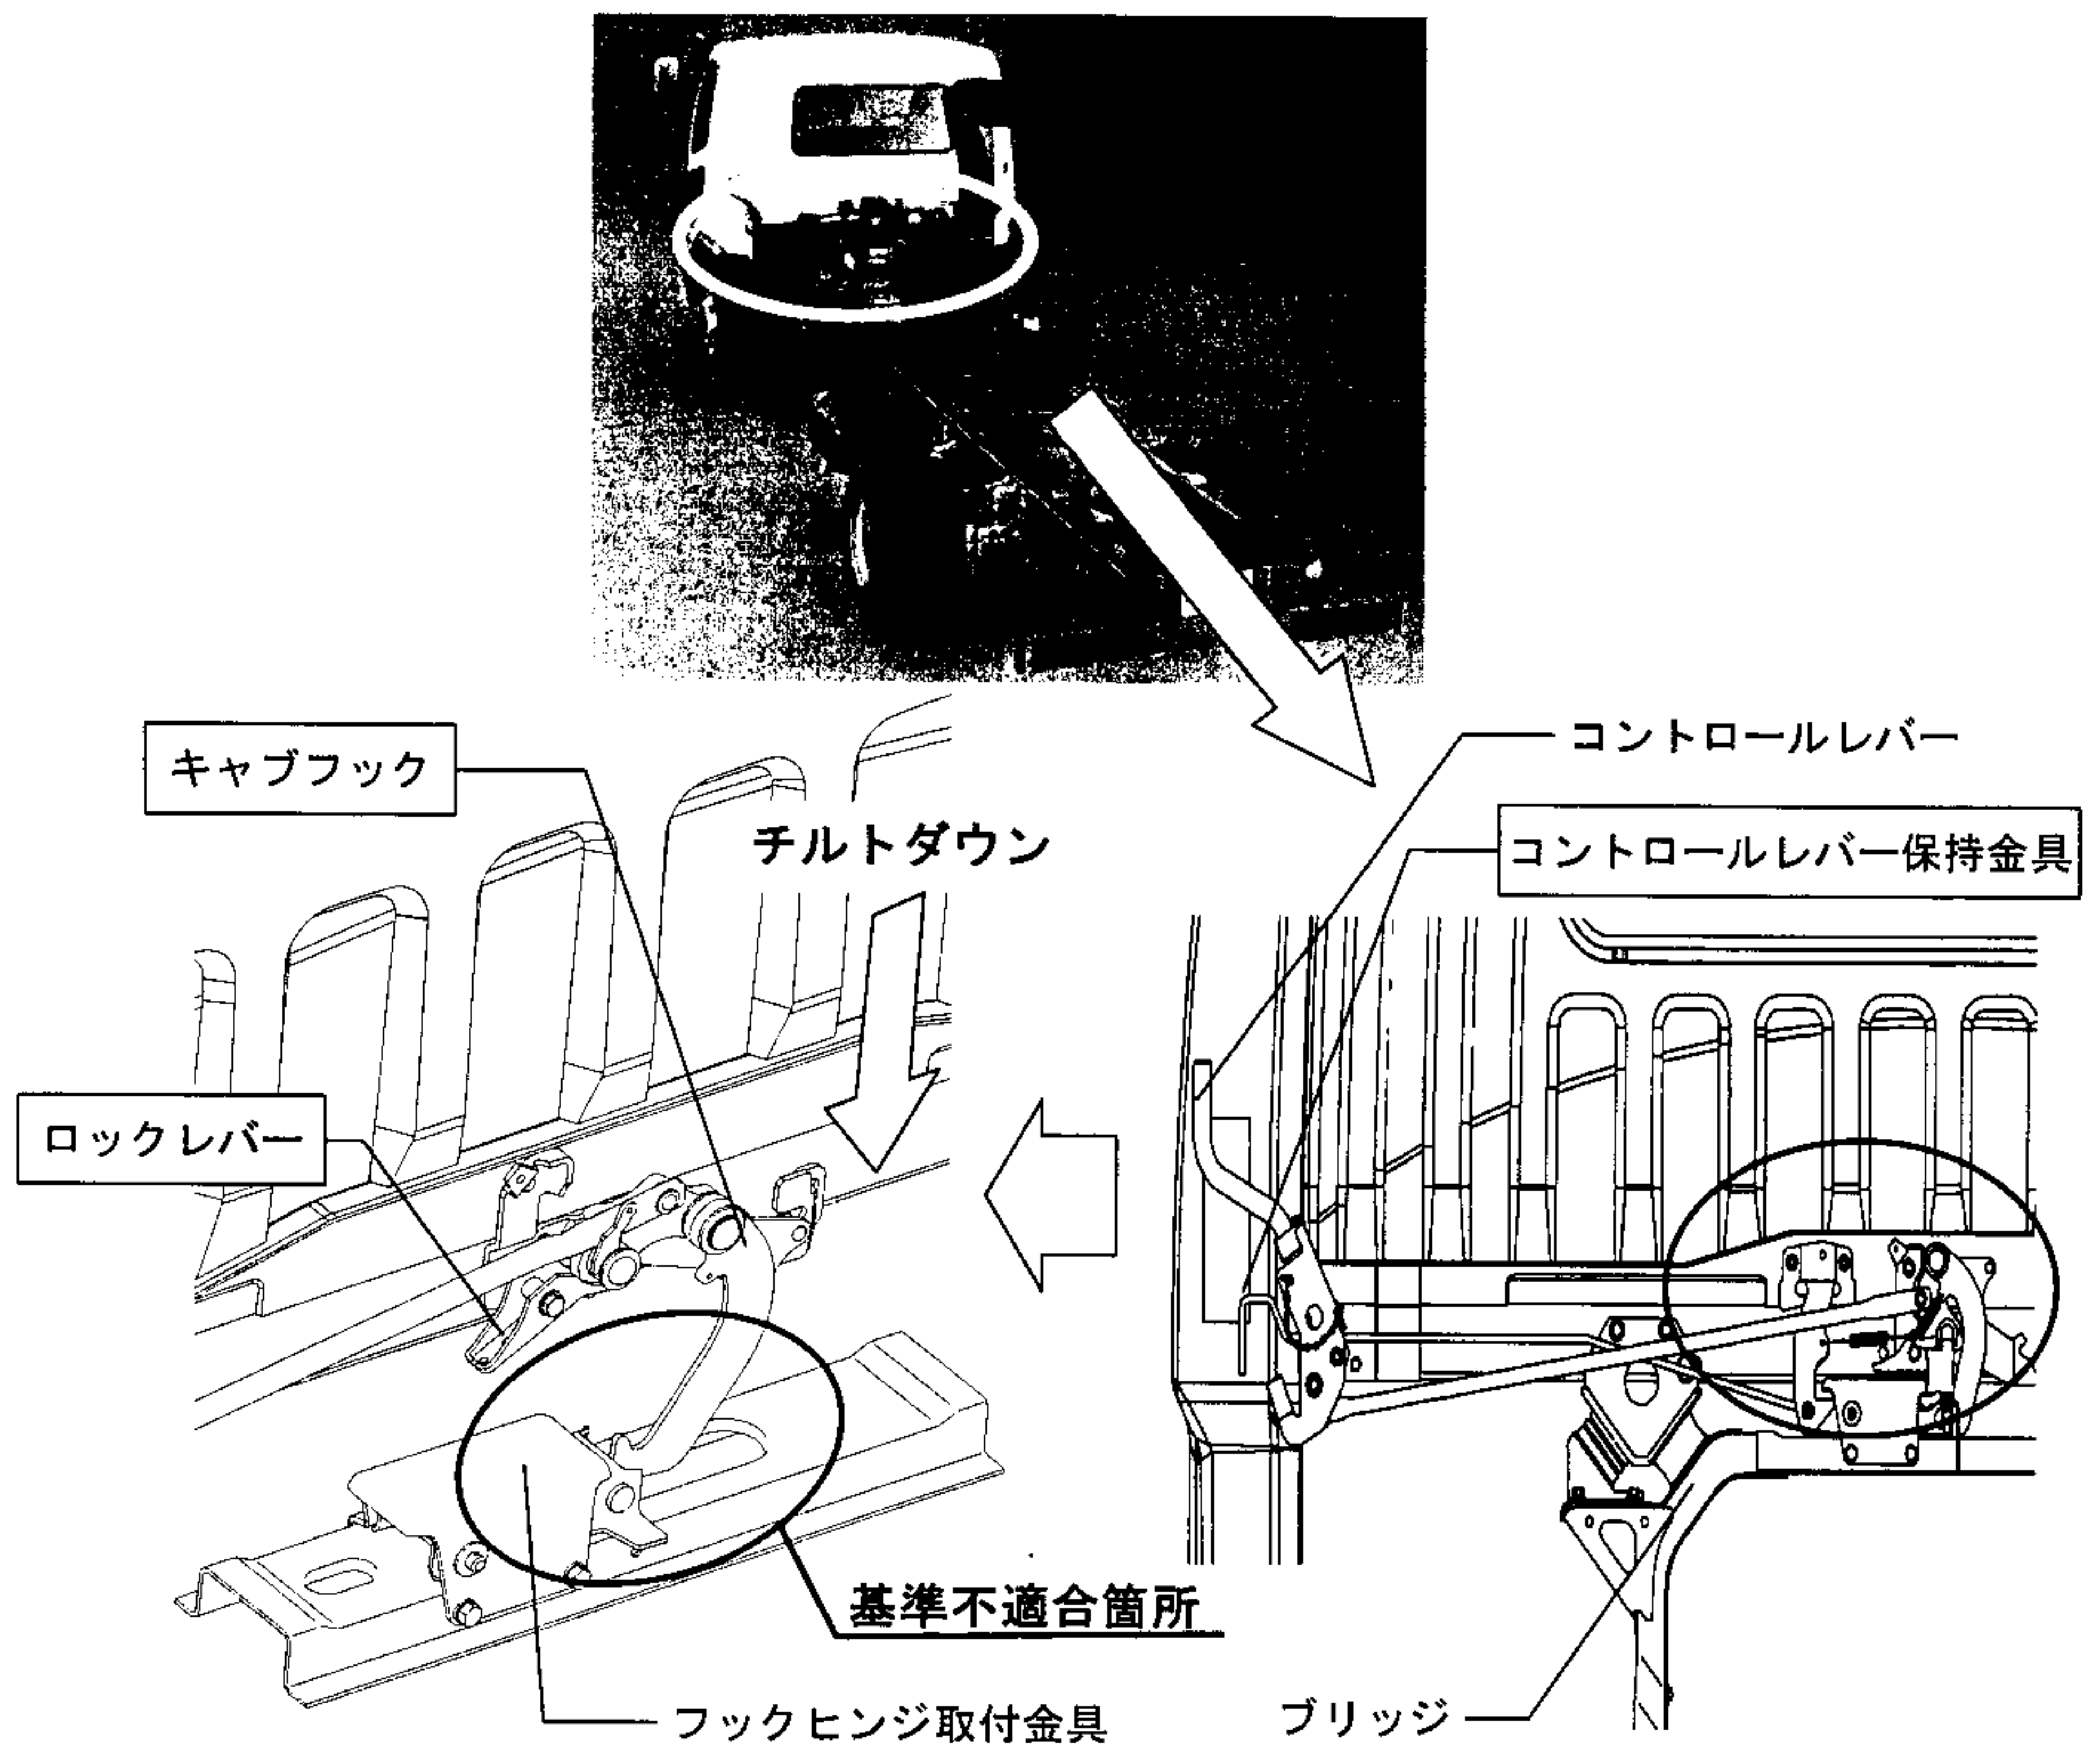
中型トラックの手動式キャブチルトにおいて、キャブフックと周辺部品の隙間が不適切なため、キャブを降ろした際にキャブフックが周辺部品と干渉し、キャブフック取付部が損傷するものがある。そのため、そのままの状態で行くとキャブが正しくロックされず、最悪の場合、走行中にキャブがチルトするおそれがある。

全車両、キャブフック式、ロックレバー、コントロールレバー保持金具を対策品に交換する。  
 なお、対策品の全数供給に時間を要するため、当面の暫定処置として当該フックを点検し、損傷のあるものは対策品と交換する。損傷の無い車両は後日対策品と交換する。

識別：作業完了車には、助手席リヤドアピラーストライカ付近に「MT-04」の文字が記載されたシールを貼付ける。  
 暫定対策：青色 恒久対策：白黄色
