## 改善箇所説明図

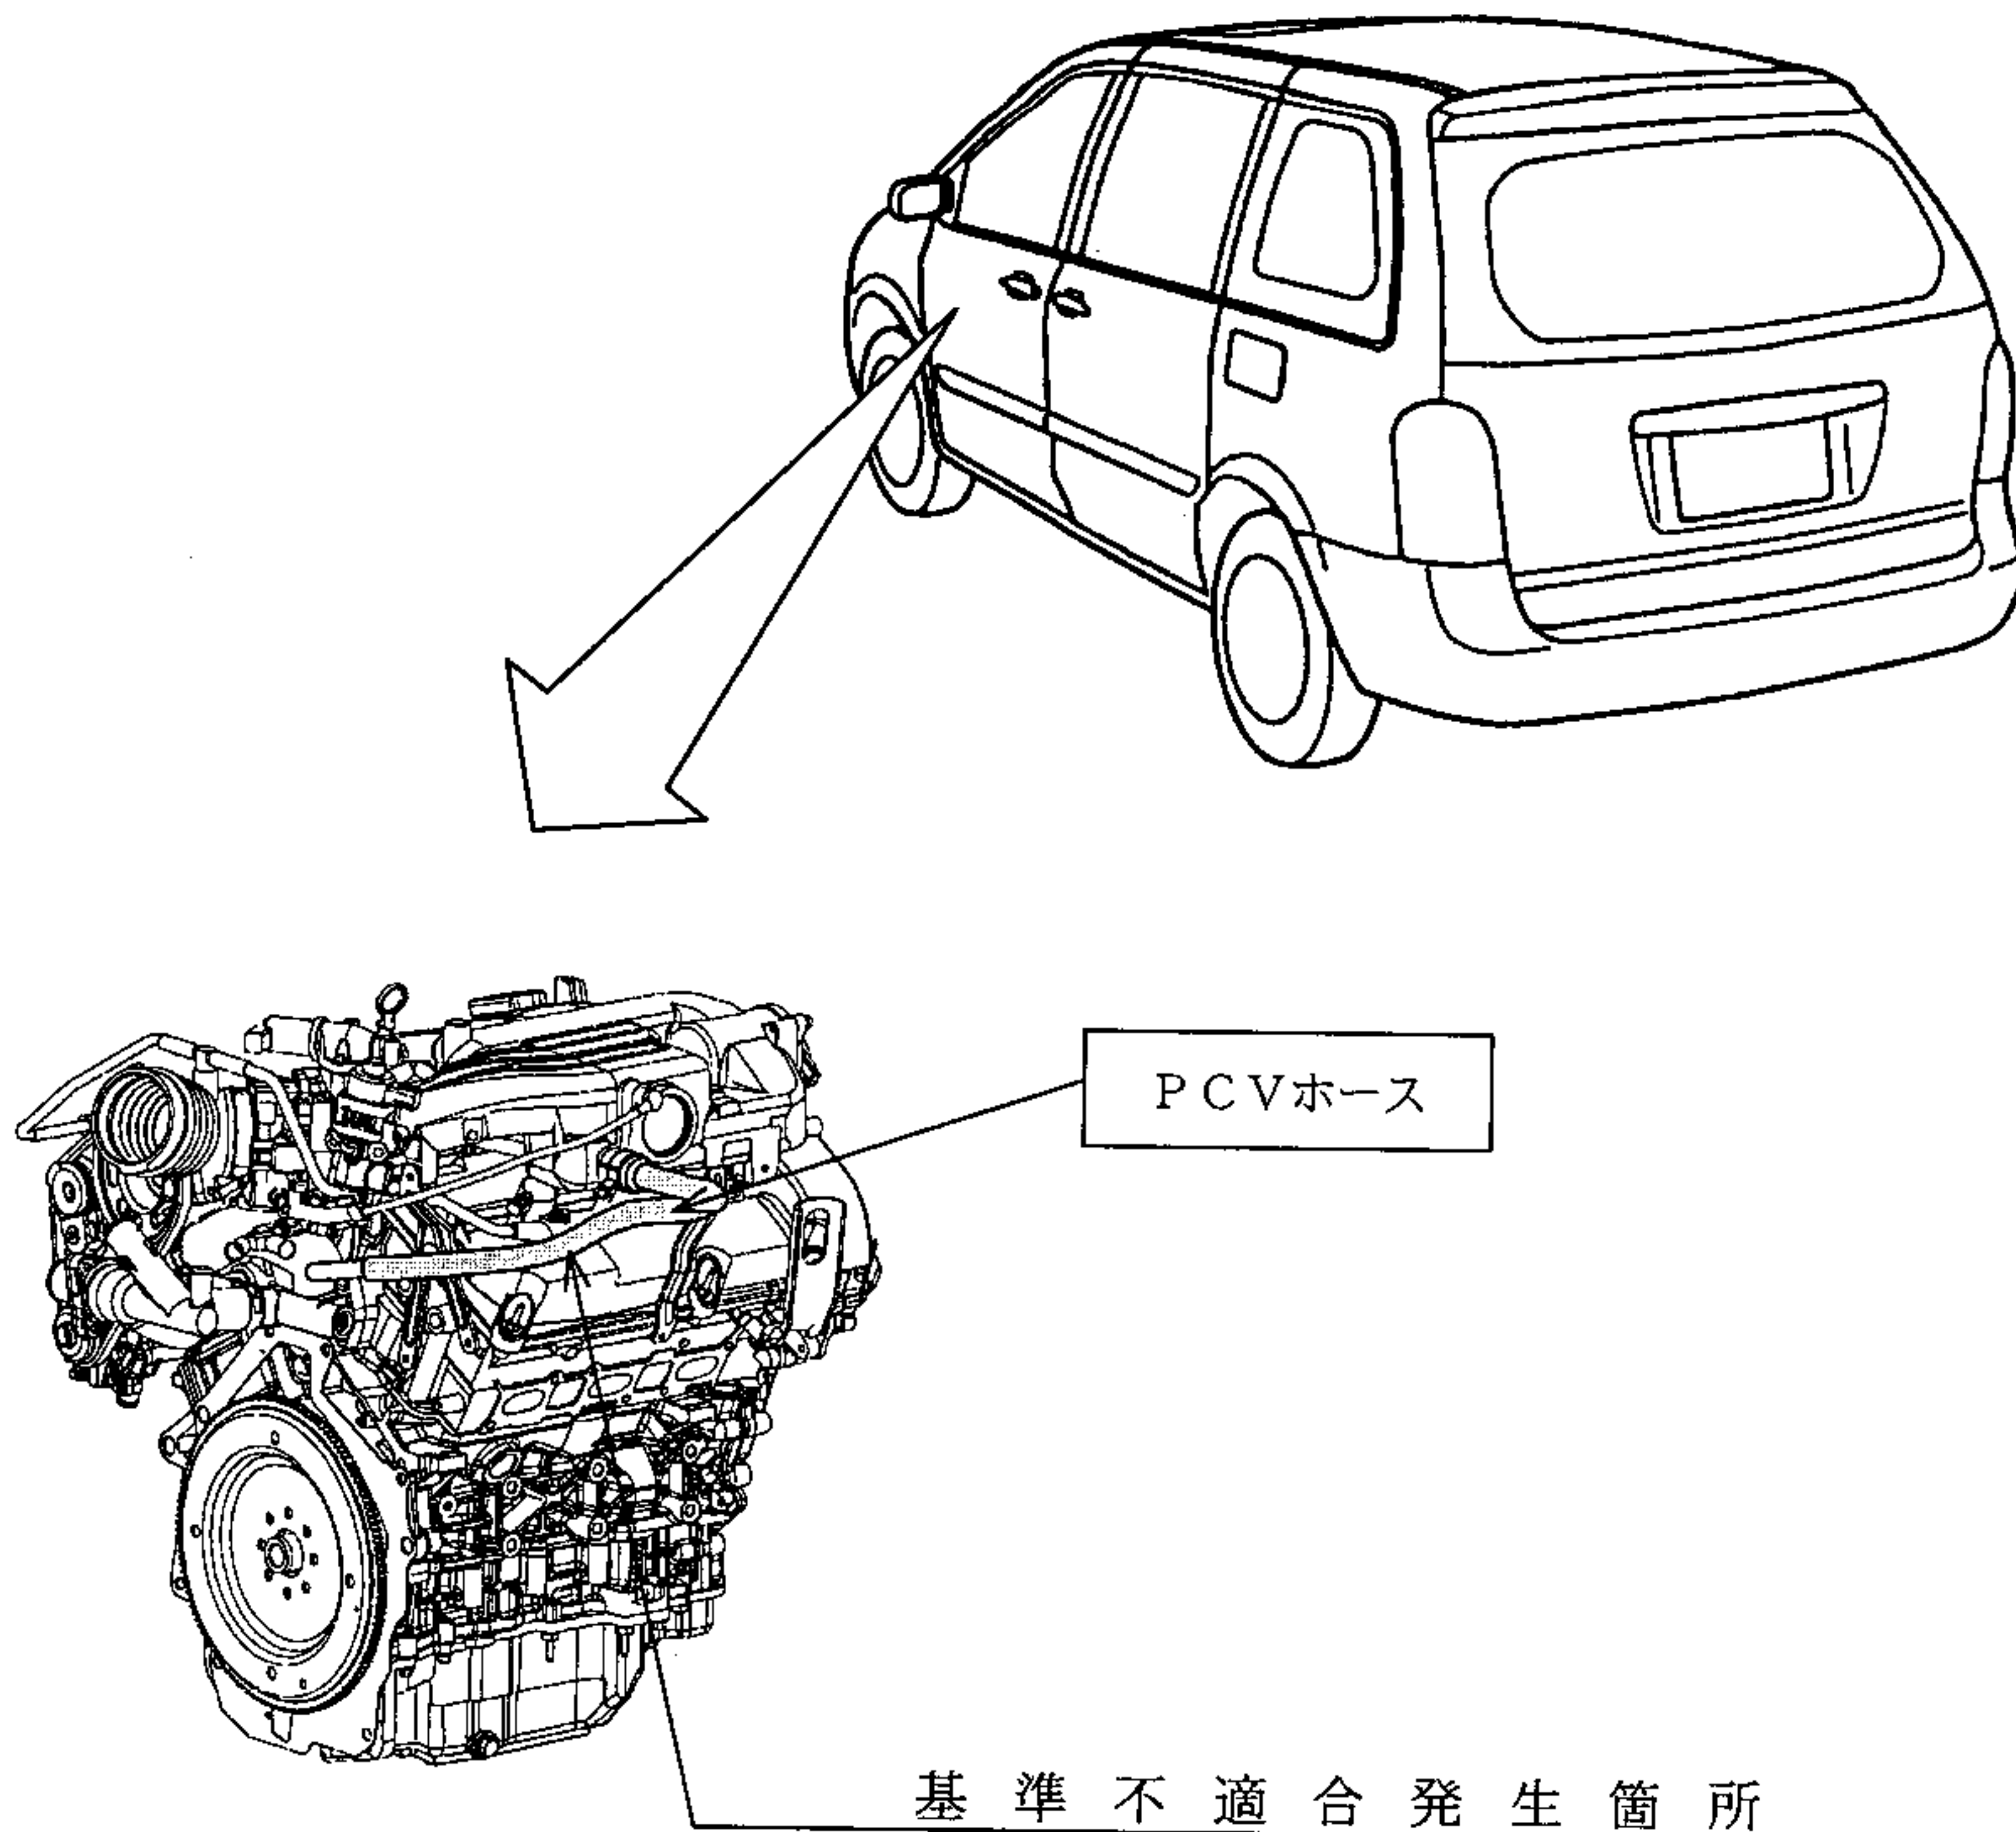
ブローバイガスを吸気管に導くPCVホースの形状が不適切なため、エンジンの負圧変動により当該ホースが伸縮する。そのため、そのまま使用を続けると、ブローバイガスまたはオゾンの影響で発生する微細な亀裂が進行し、当該ホースが破損するおそれがある。

全車両、PCVホースを対策品と交換する。

識別：ベンチレーション・ホースに黄色ペイントを塗布する。
