## 改善箇所説明図 ①

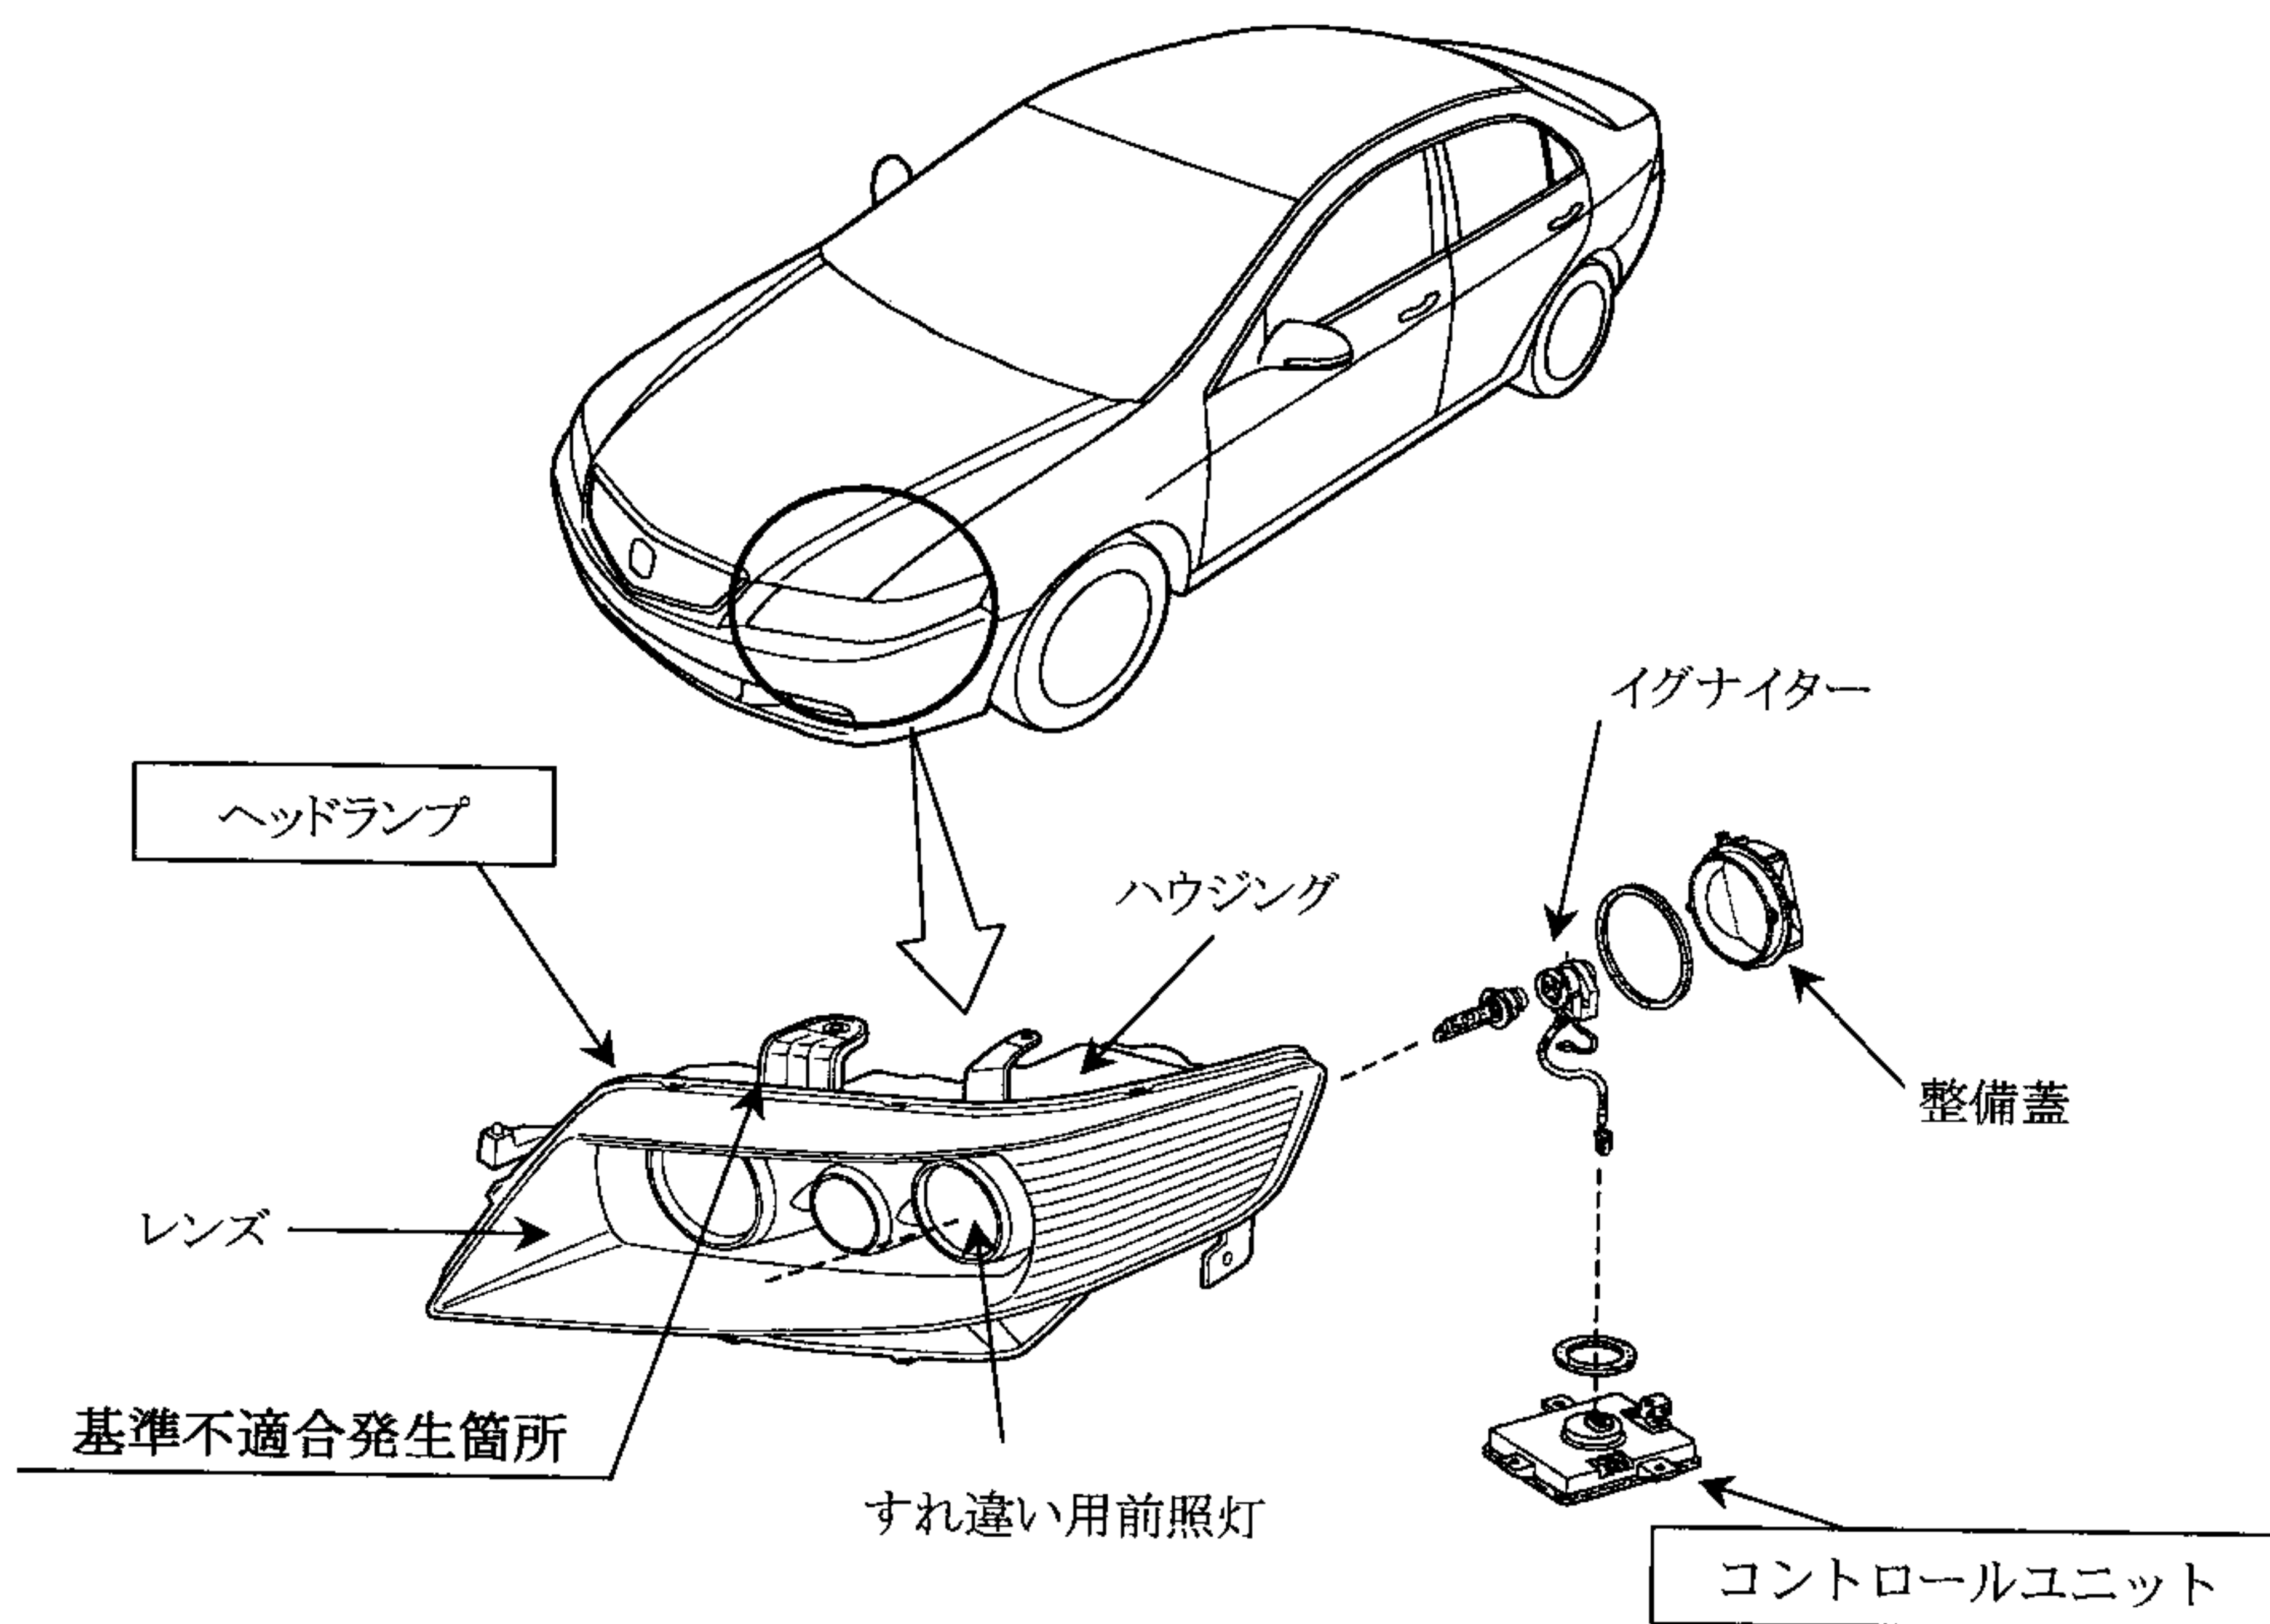
高輝度放電灯式前照灯の左側ヘッドランプでハウジングにレンズを取り付ける組み立て治具の寸法が不適切なため、ヘッドランプ組み立て後にレンズとハウジングのシール位置がずれ、ヘッドライトの点灯・消灯の繰り返しを行うと、シール部が部分的に剥がれて雨天走行時等にヘッドランプ内に水が浸入するものがある。そのため、浸入した水がヘッドランプ内下部に取り付けられているコントロールユニットに入ると電圧制御回路が短絡して、前照灯が点灯しなくなるおそれがある。

全車両、当該ヘッドランプのシール状態を点検し、シール性に不具合があるものは対策品のヘッドランプ及び新品のコントロールユニットに交換する。  
また、不具合がないものは対策品のヘッドランプに交換する。

識別：後席右側ドア、ロアーヒンジ締め付けボルト下側の頭部に黄色ペイントを塗布する。
