## 改善箇所説明図 ②

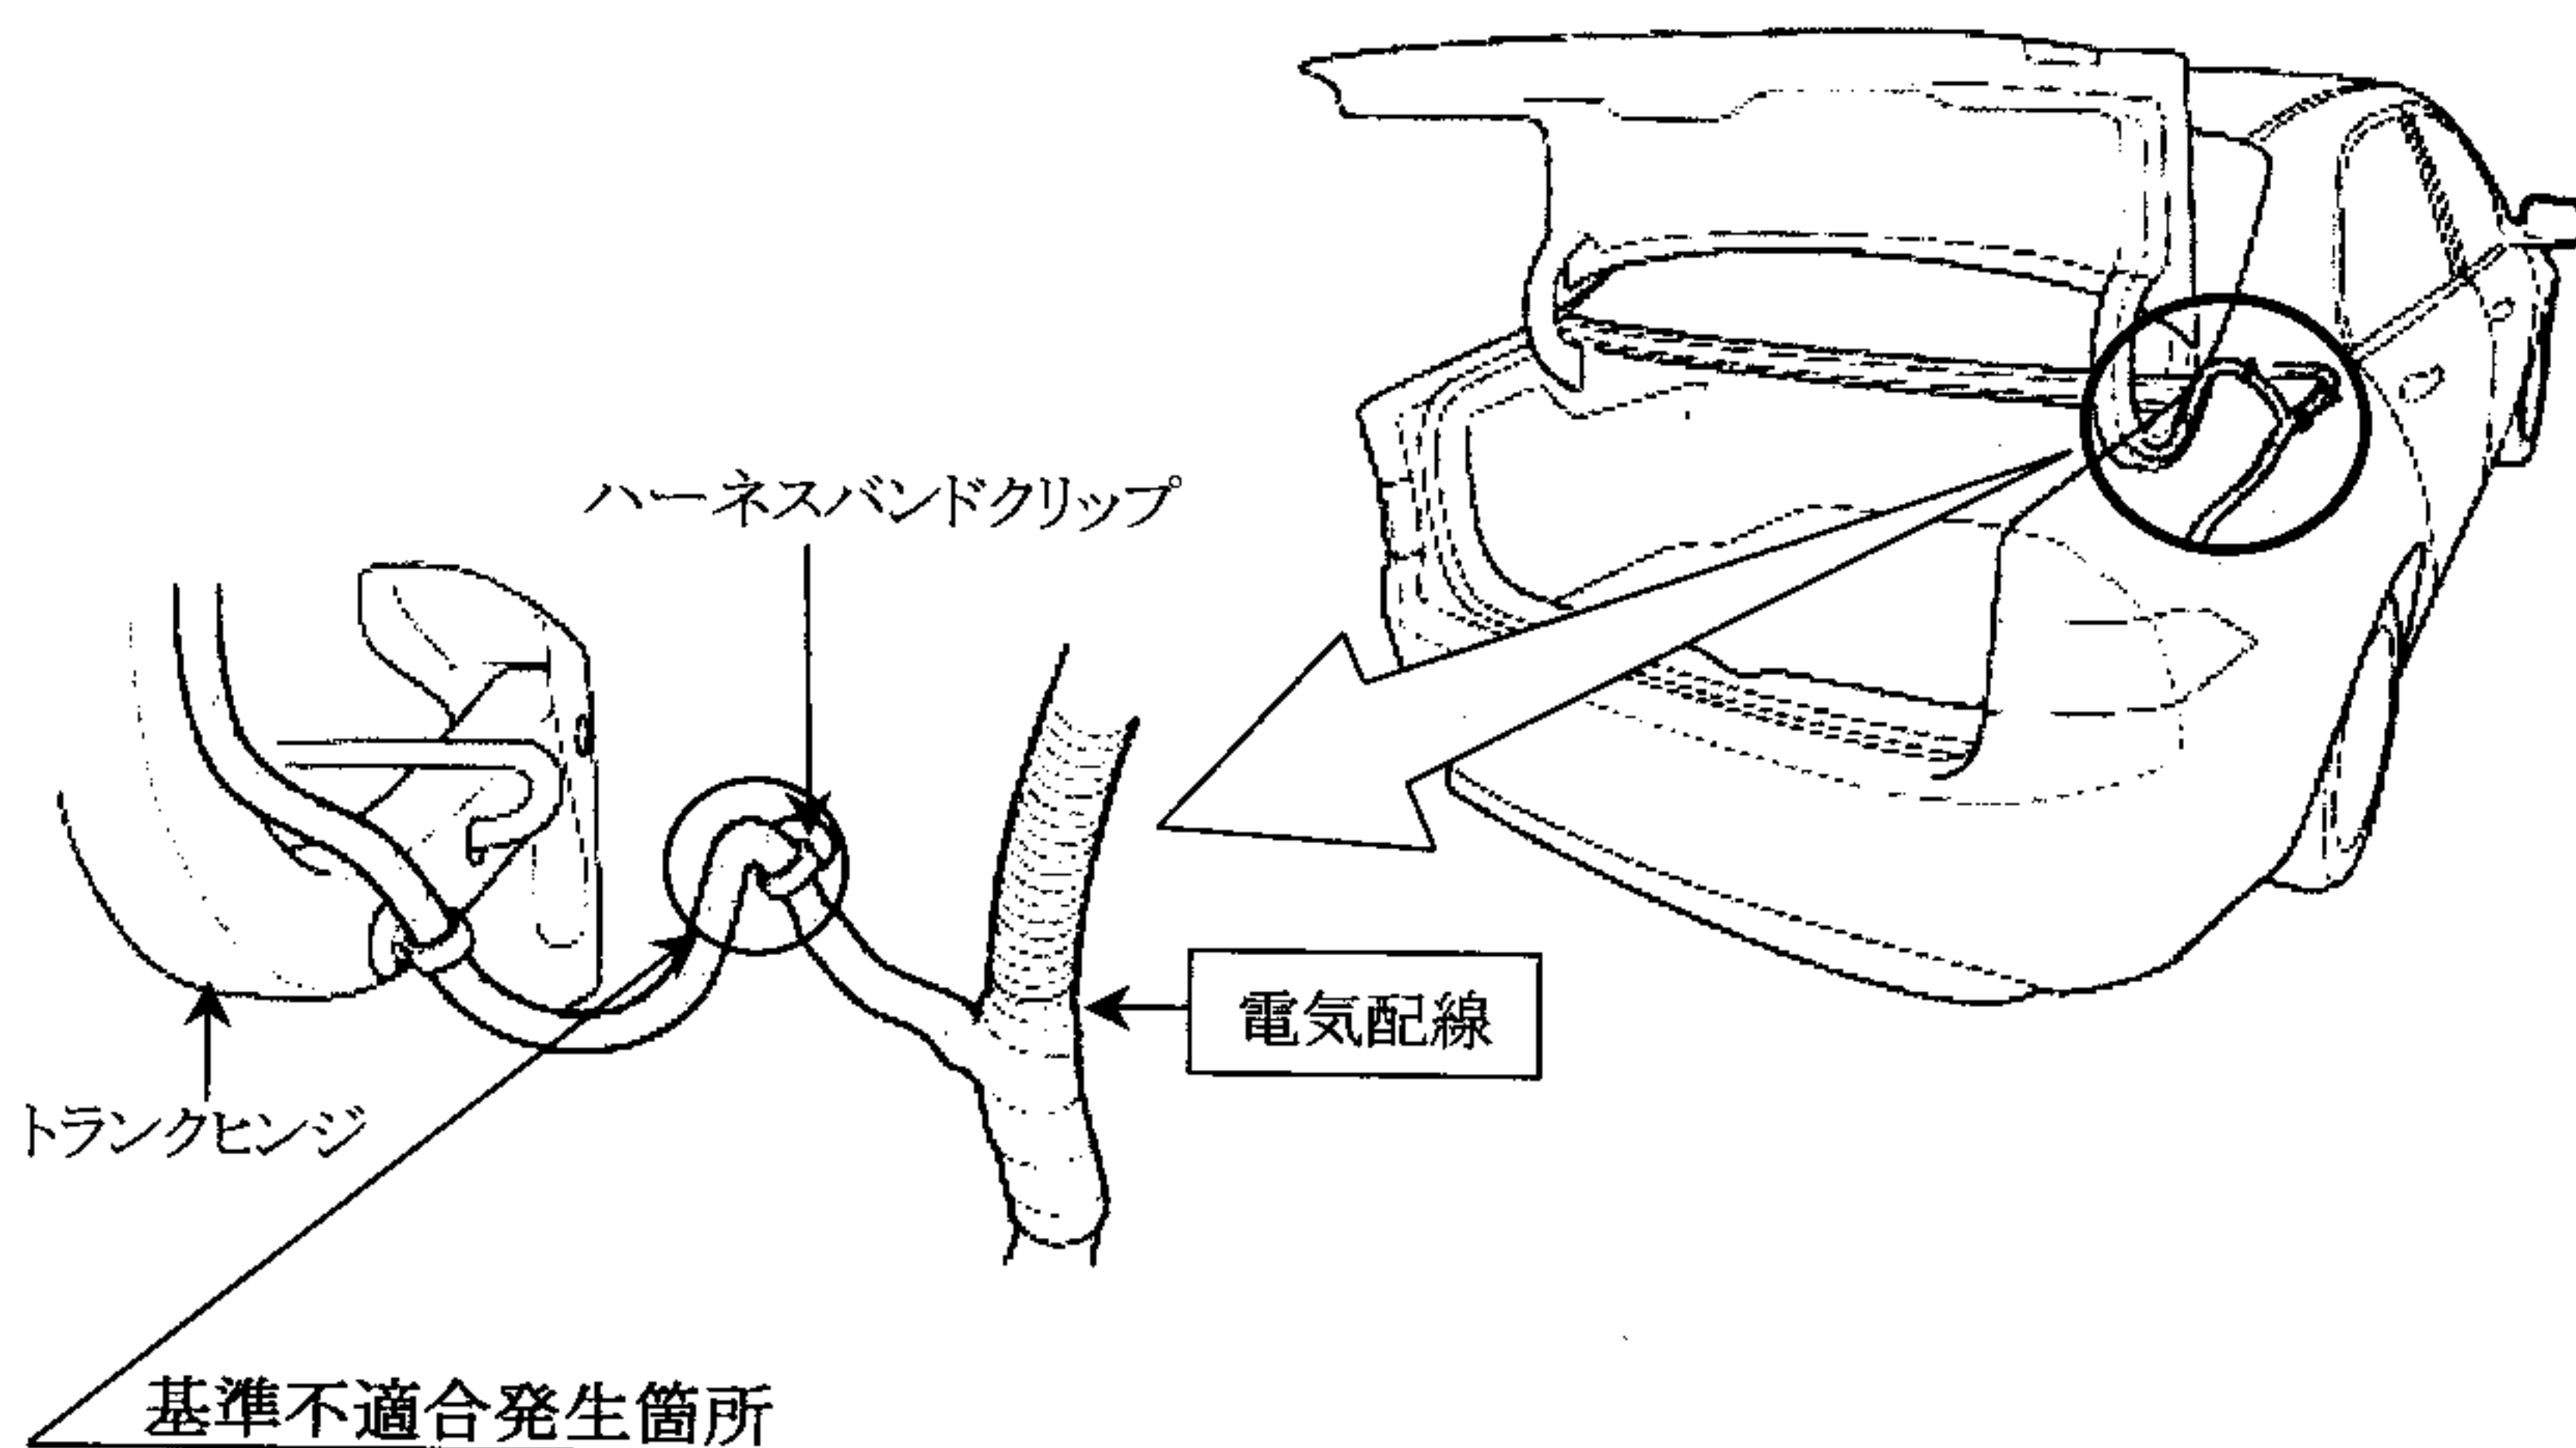
トランク内に取付けている電気配線の保護方法が不適切なため、電気配線を車体へ留めるハーネスバンドクリップ部で屈曲が強くなり、トランクリッド開閉の繰り返しにより電気配線の保護テーピングが損傷するものがある。そのため、そのまま使用を続けると、配線の芯線が断線し、番号灯や後退灯、および尾灯が点灯しなくなるおそれがある。

全車両、電気配線のハーネスバンドクリップ部の保護テーピング状態を点検し、テーピングに損傷があるものは当該電気配線を対策品と交換する。また、配線に損傷がないものは樹脂製の保護チューブを追加する。

識別：トランク内、トーションバー取付けブラケットに黄色ペイントを塗布する。
