## 改善箇所説明図

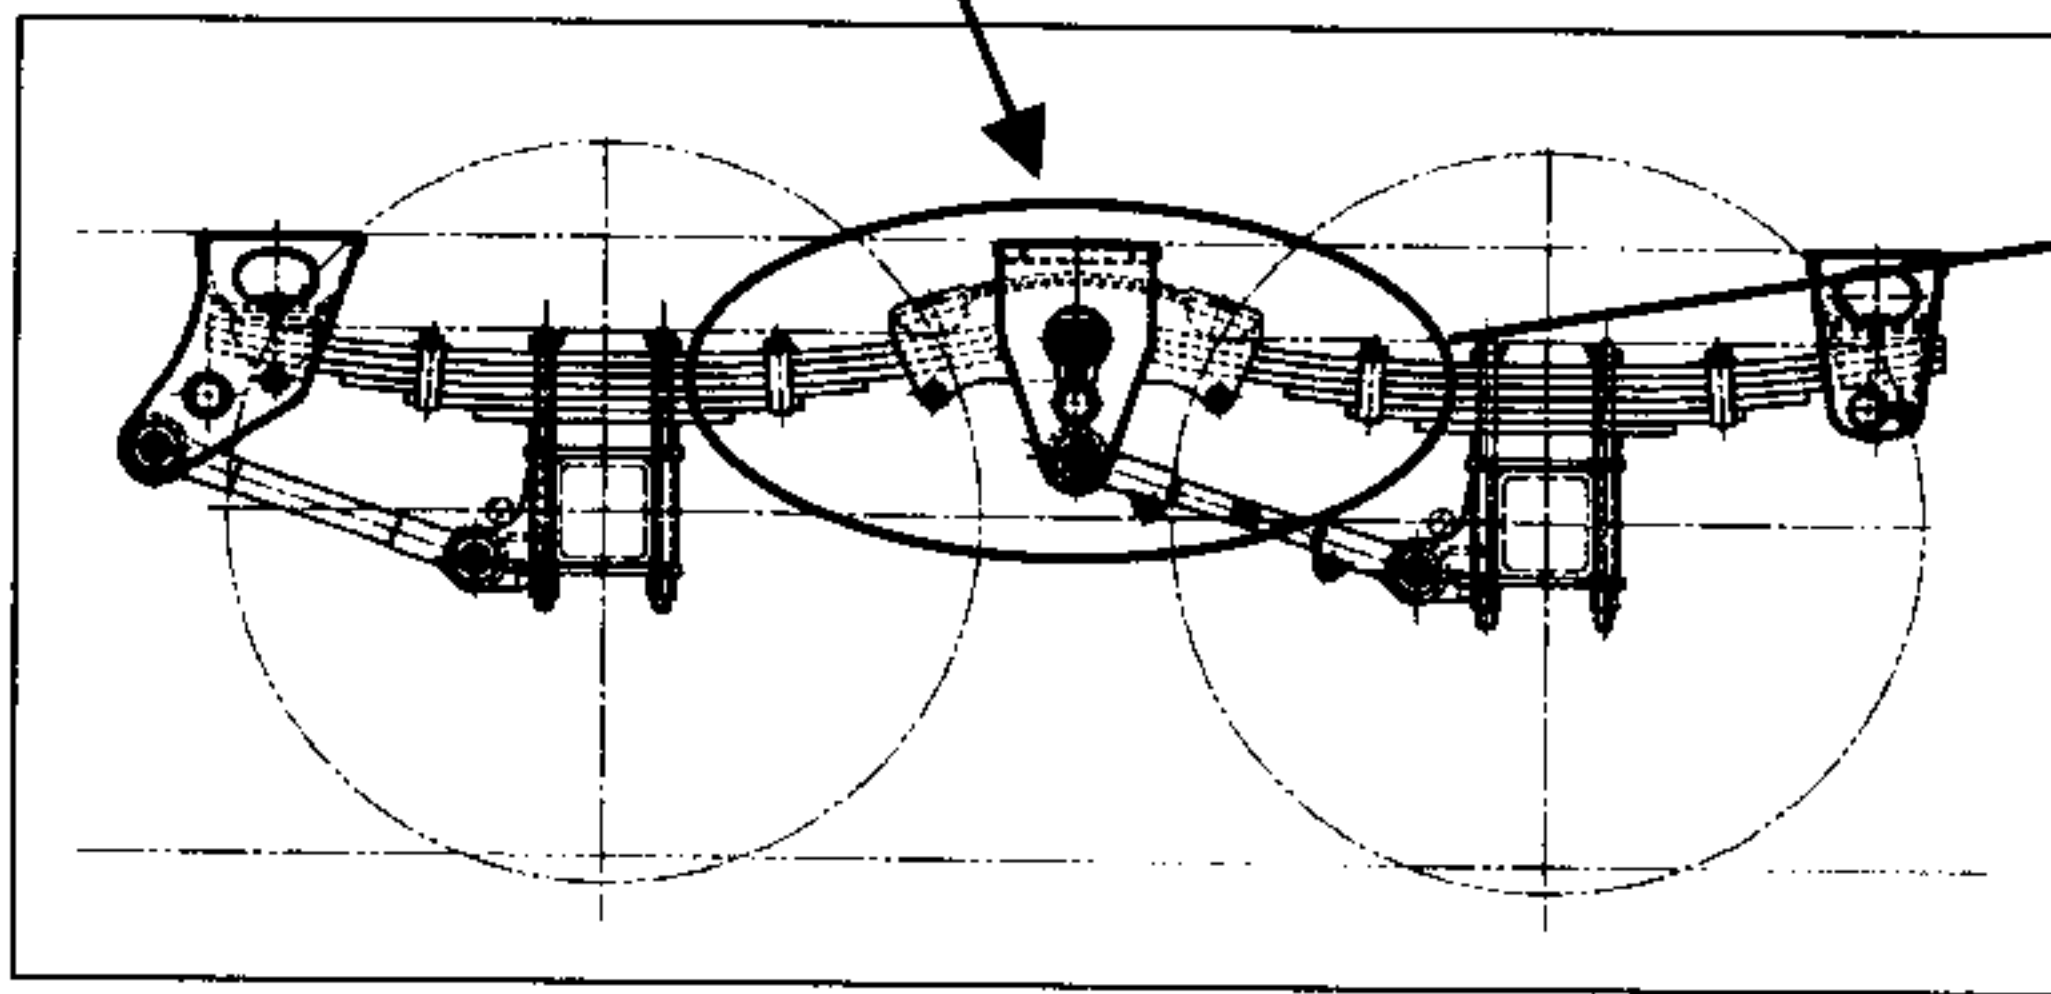
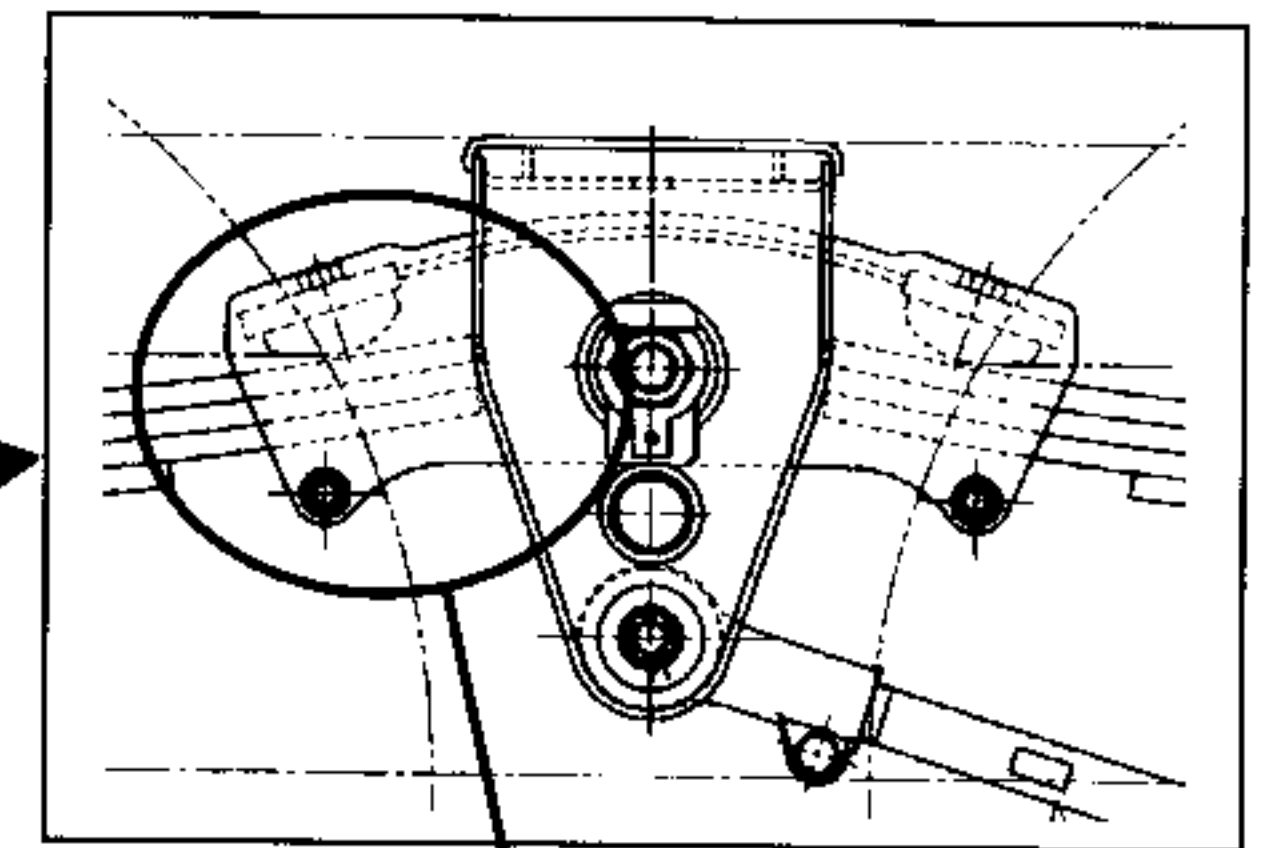
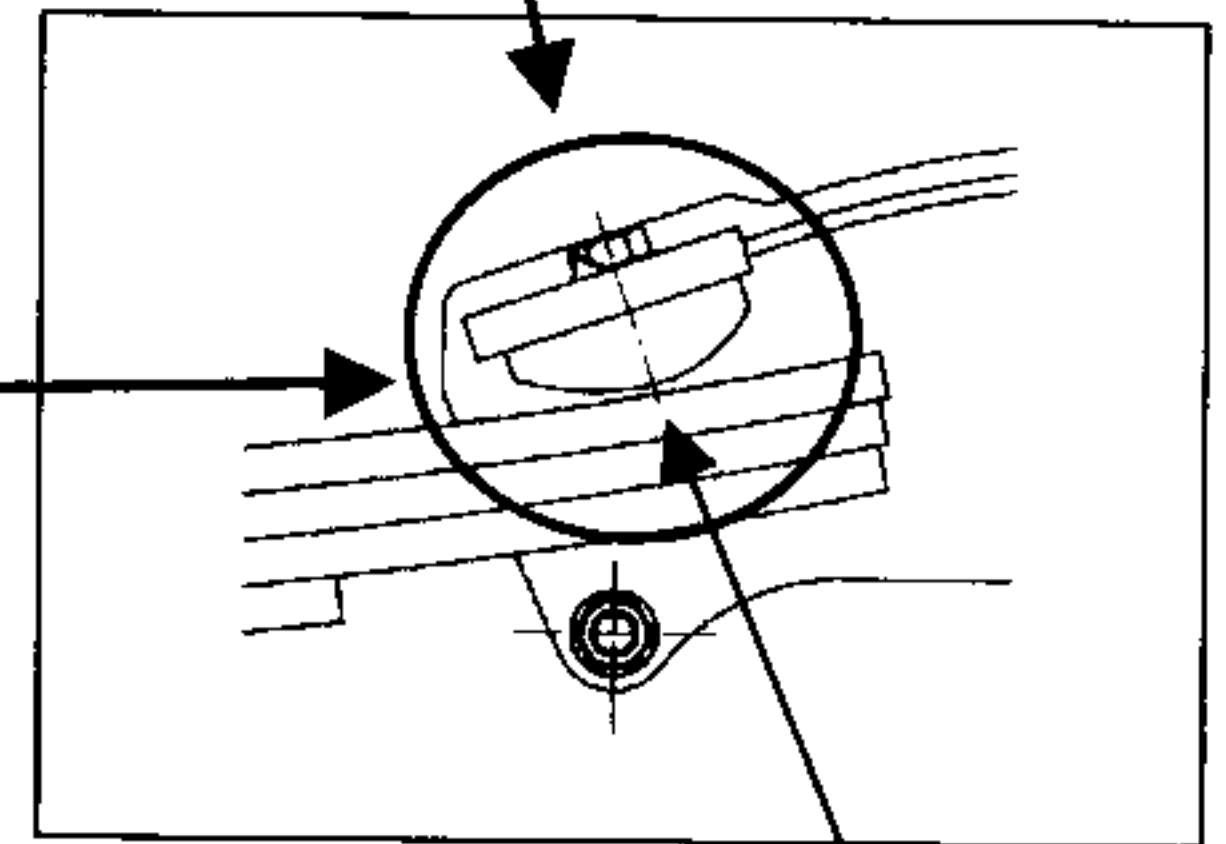
摺動板

### 基準不適合発生箇所

サスペンションに取付けられた摺動板の座面の形状が不適切なため、走行中に受けるリーフスプリングからの力により、当該摺動板を取付けているボルトが折損することがある。そのため、そのまま使用を続けると、当該摺動板が脱落し、他の交通の安全を妨げるおそれがある。

全車両、摺動板を対策品と交換する。なお、対策品の検証に時間を要することから、暫定措置として、座面を平面に加工した摺動板と交換する。
