## 改善箇所説明図

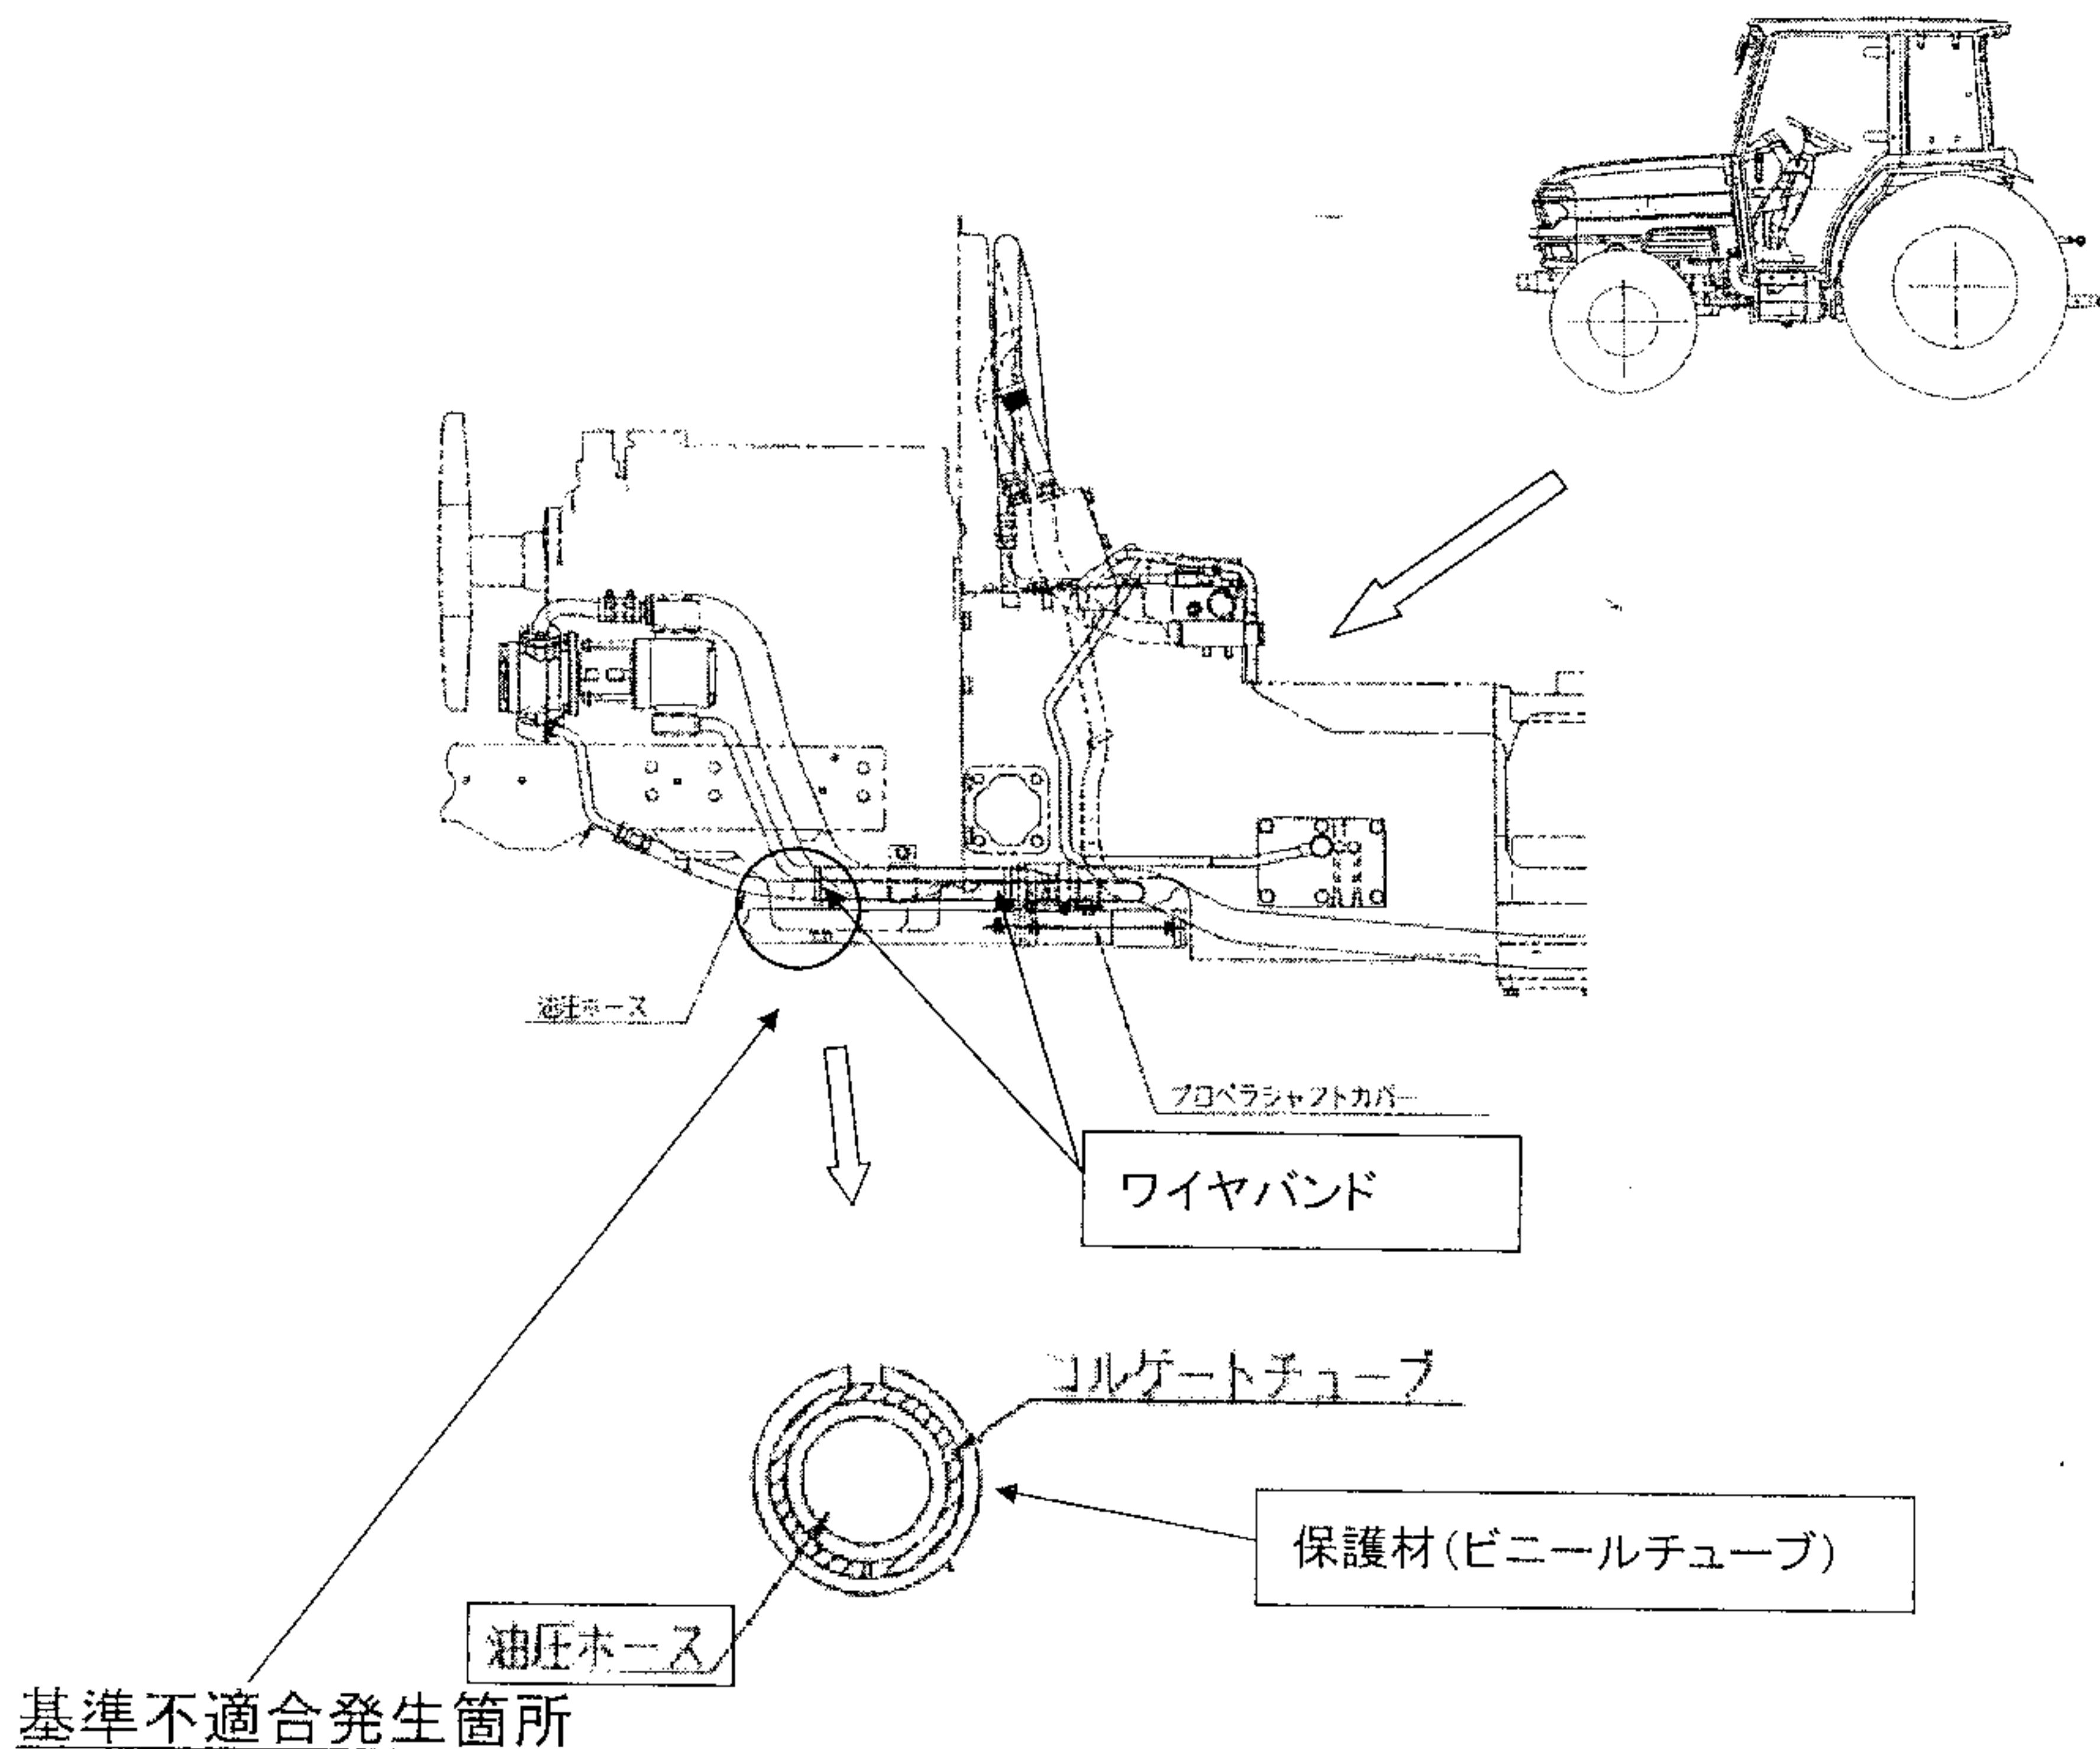
パワステアリングユニットへの油圧供給ホースの固定が不適切なため、走行中の振動等により、当該ホースが車体と干渉するものがある。そのため、そのまま使用を続けると、当該ホースが擦れて穴が開きオイルが洩れ、最悪の場合、ハンドル操作ができなくなるおそれがある。

全車両、当該ホースに保護材とワイヤバンドを追加する。 注： ☐ は交換または追加部品を示す。  
なお、ホースが損傷しているものは新品と交換する。
