## 改善箇所説明図

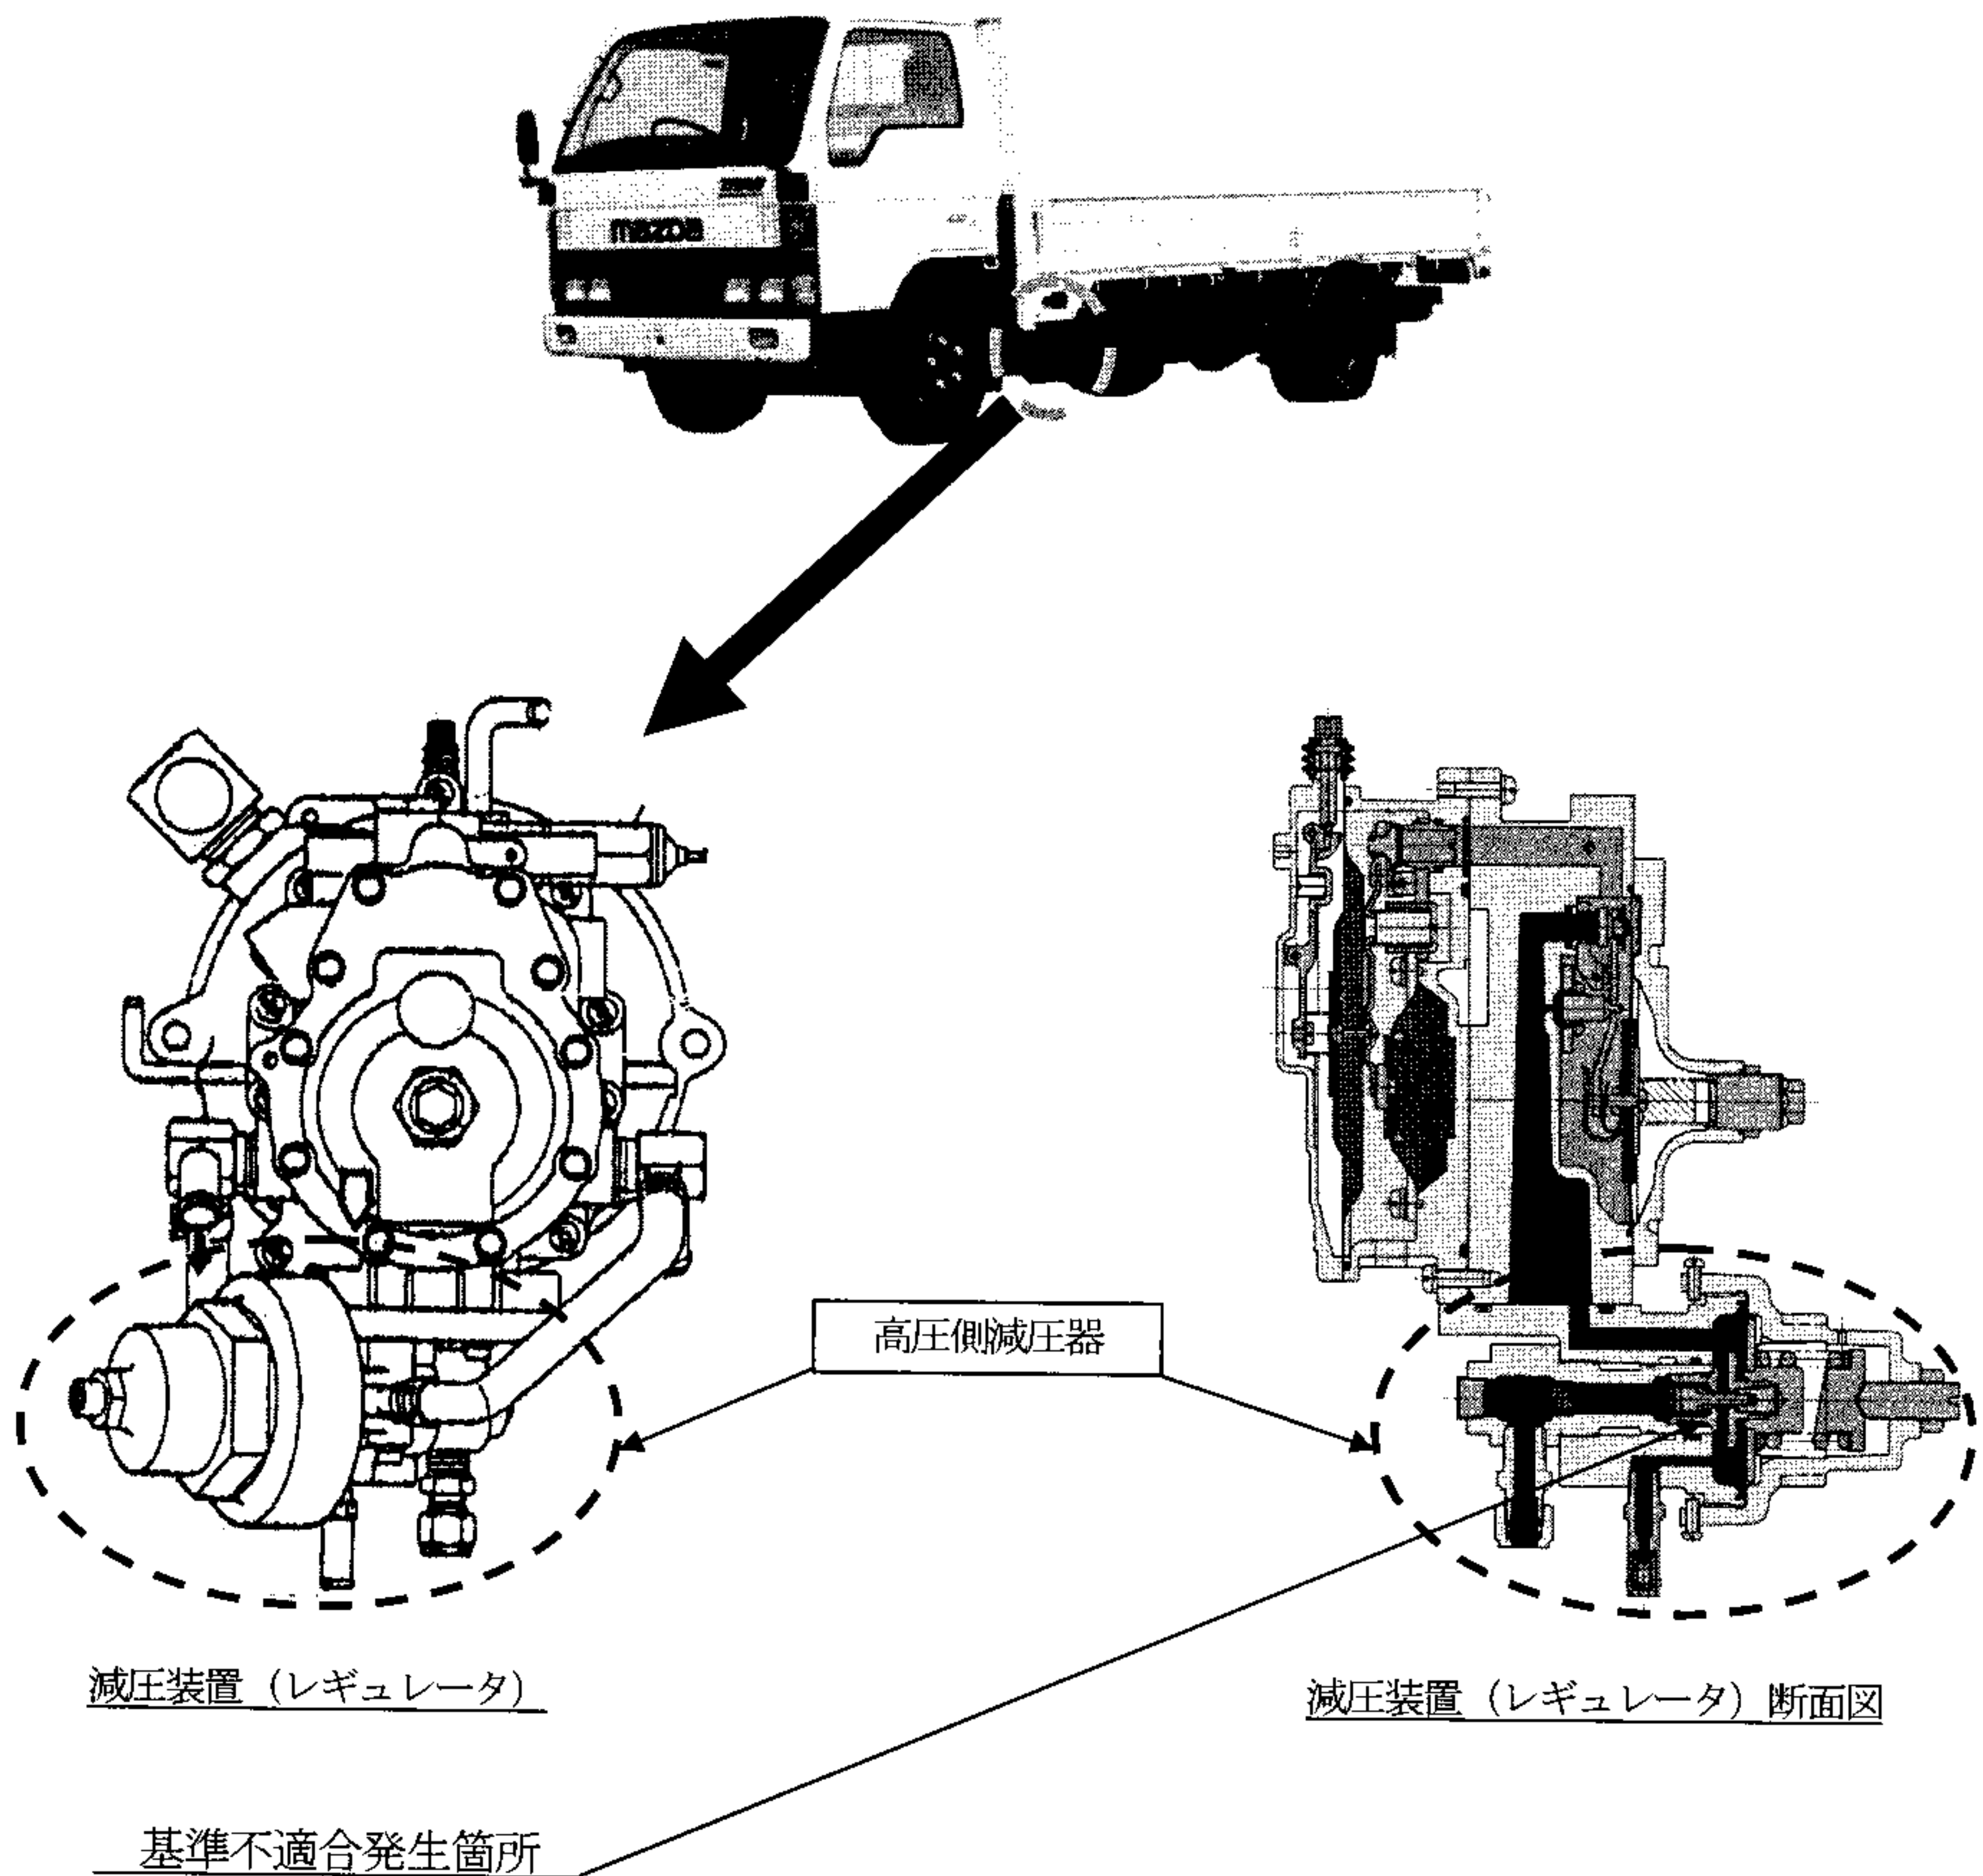
圧縮天然ガス車の燃料減圧装置（レギュレータ）において、高圧側減圧器内部のバルブシート部の寸法およびオーリングの硬度が不適切なため、当該オーリングが変形又は破損することがある。そのため、燃料ガスが高圧のまま低压側減圧器に流出し、安全弁から外部に漏れるおそれがある。

全車両、高圧側減圧器を対策品に交換する。

注：□は、交換部品を示す。

識別：作業完了後、下記位置に黄色ペイントを塗布する。

タイタン：助手席ドアリヤピラー部ストライカ下部。

デミオ：高圧側減圧器上面。
