## 改善箇所説明図

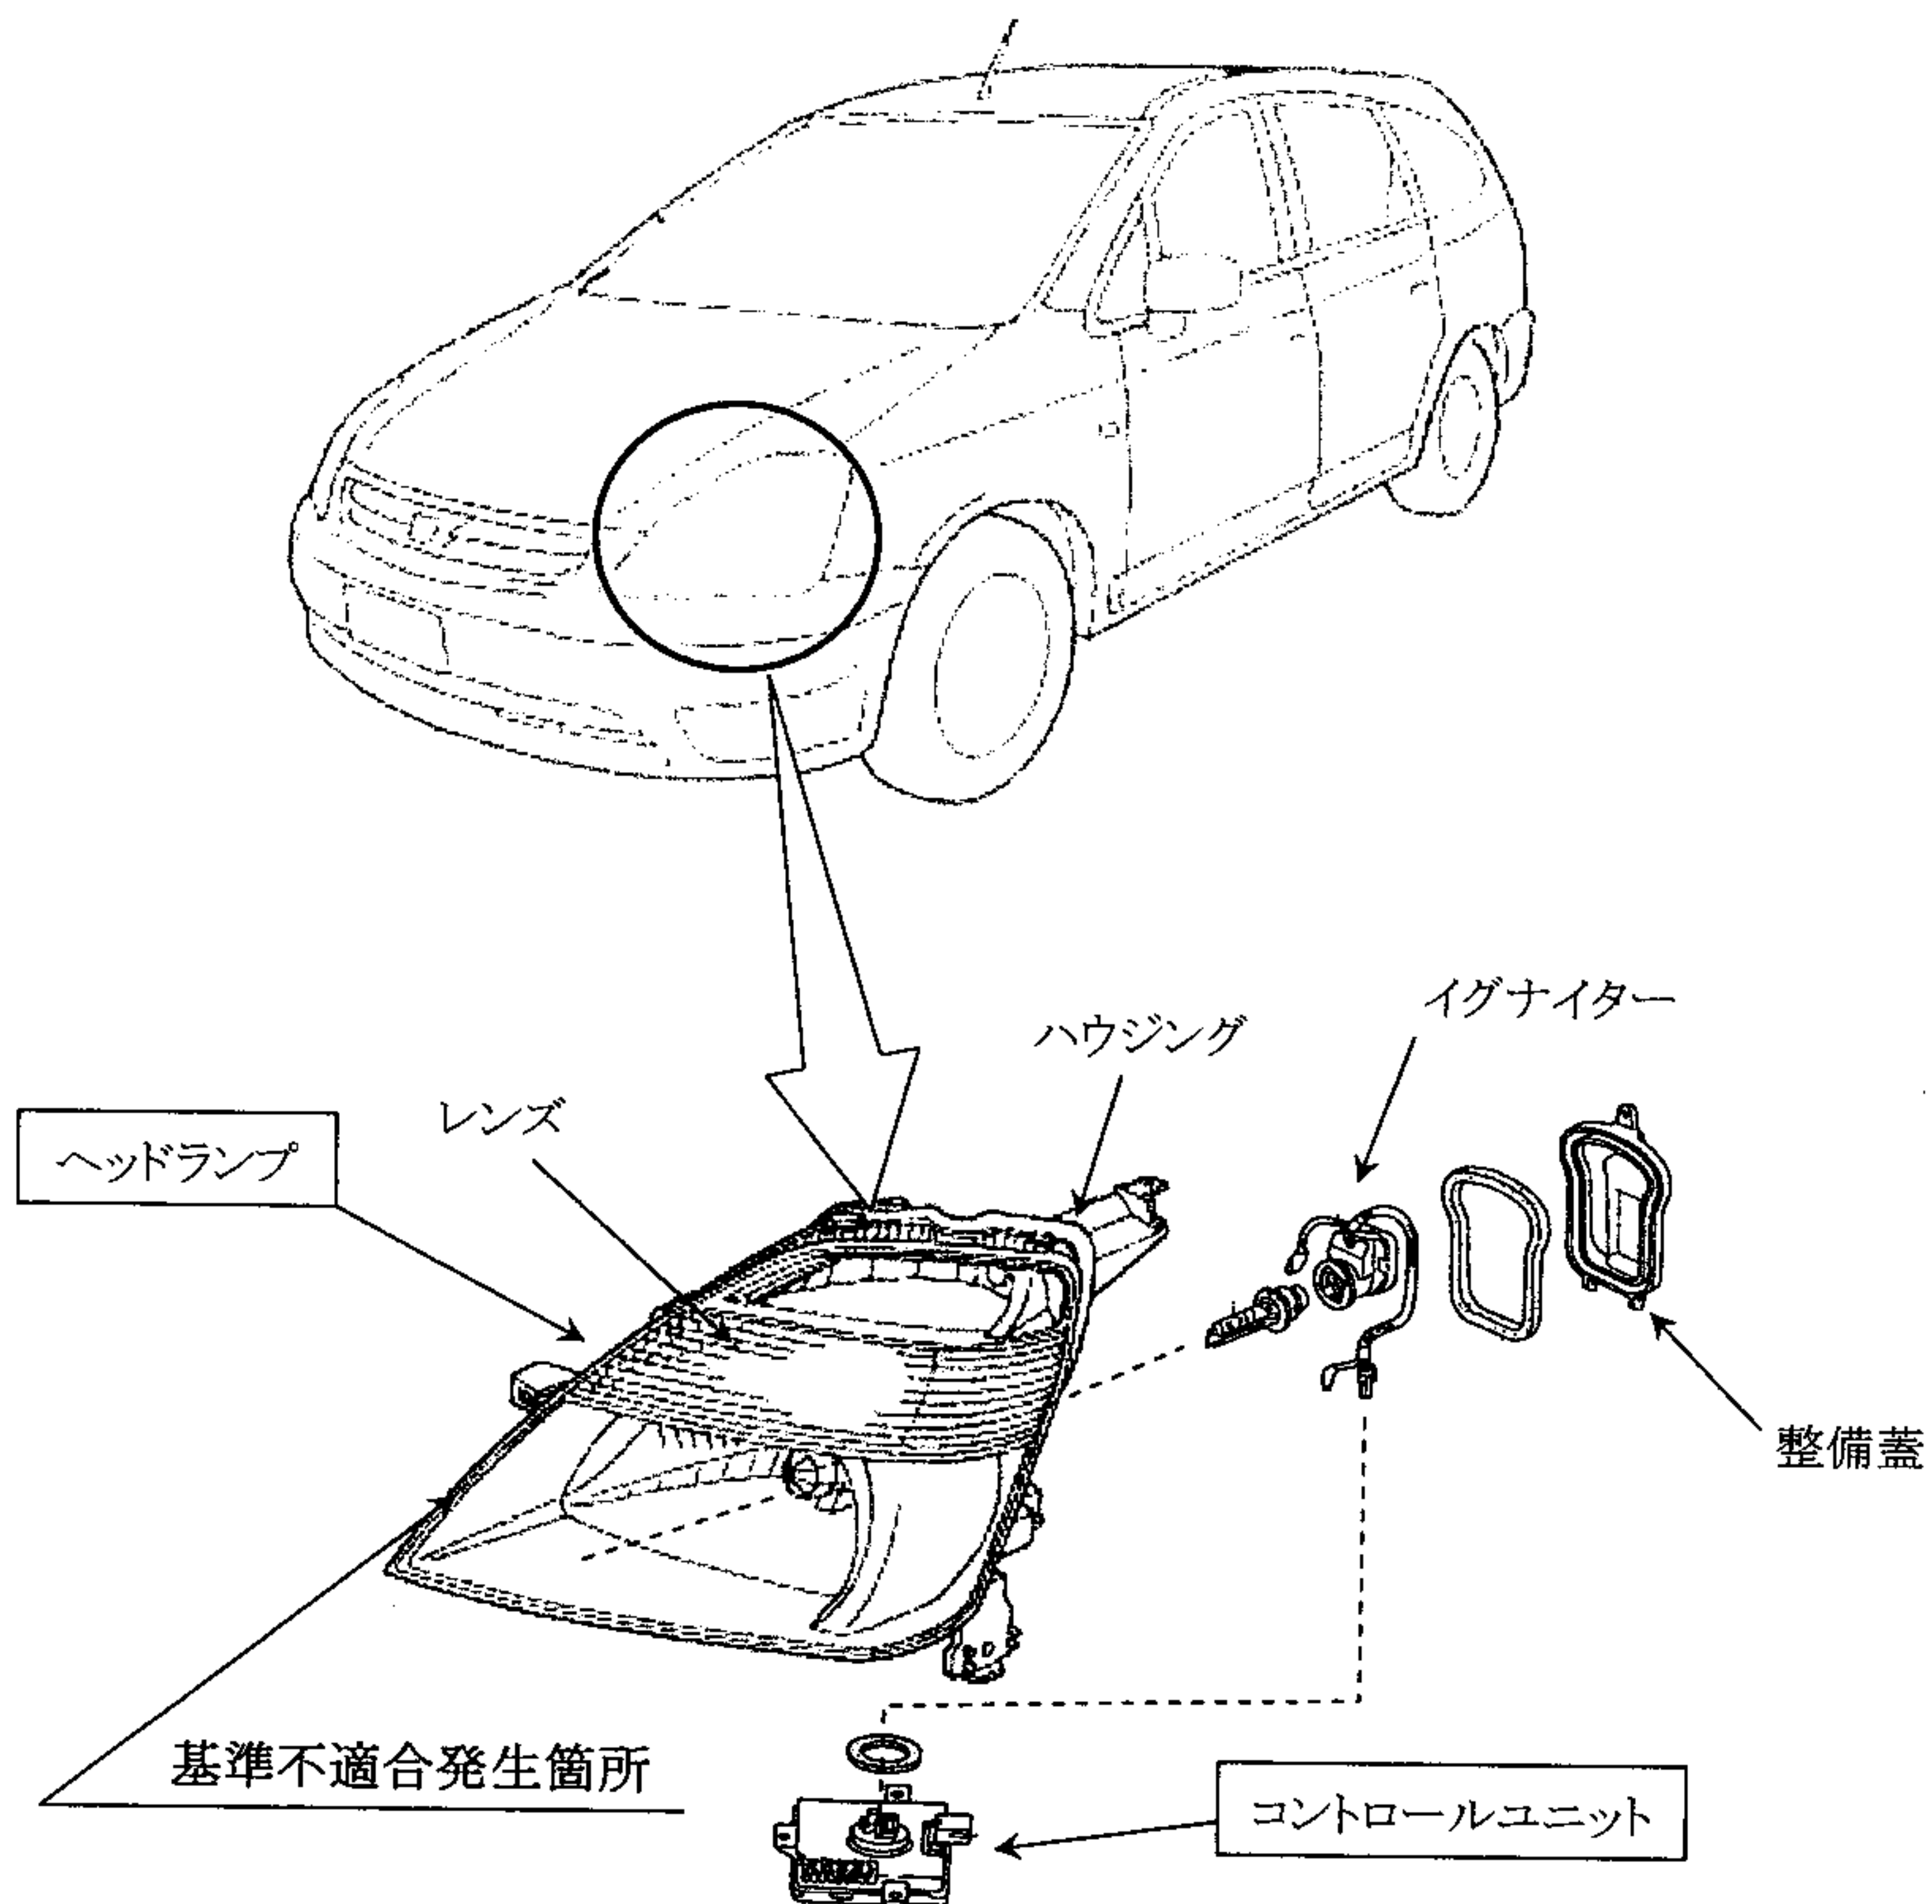
高輝度放電灯式前照灯のレンズとハウジングをシールするメルト材が不適切なため、メルト材が走行時の繰り返し振動を吸収できず、シール部が部分的に剥がれて雨天走行時等にヘッドランプ内に水が浸入するものがある。そのため、浸入した水がヘッドランプ内下部に取り付けられているコントロールユニットに入ると電圧制御回路が短絡して、前照灯が点灯しなくなるおそれがある。

全車両、当該ヘッドランプのシール状態を点検し、シール性に不具合があるものは対策品のヘッドランプ及び新品のコントロールユニットに交換する。  
また、不具合がないものは対策品のヘッドランプに交換する。

識別: 後席右側ドア、ローアヒンジ締め付けボルト下側の頭部に黄色ペイントを塗布する。
