# 改善箇所説明図

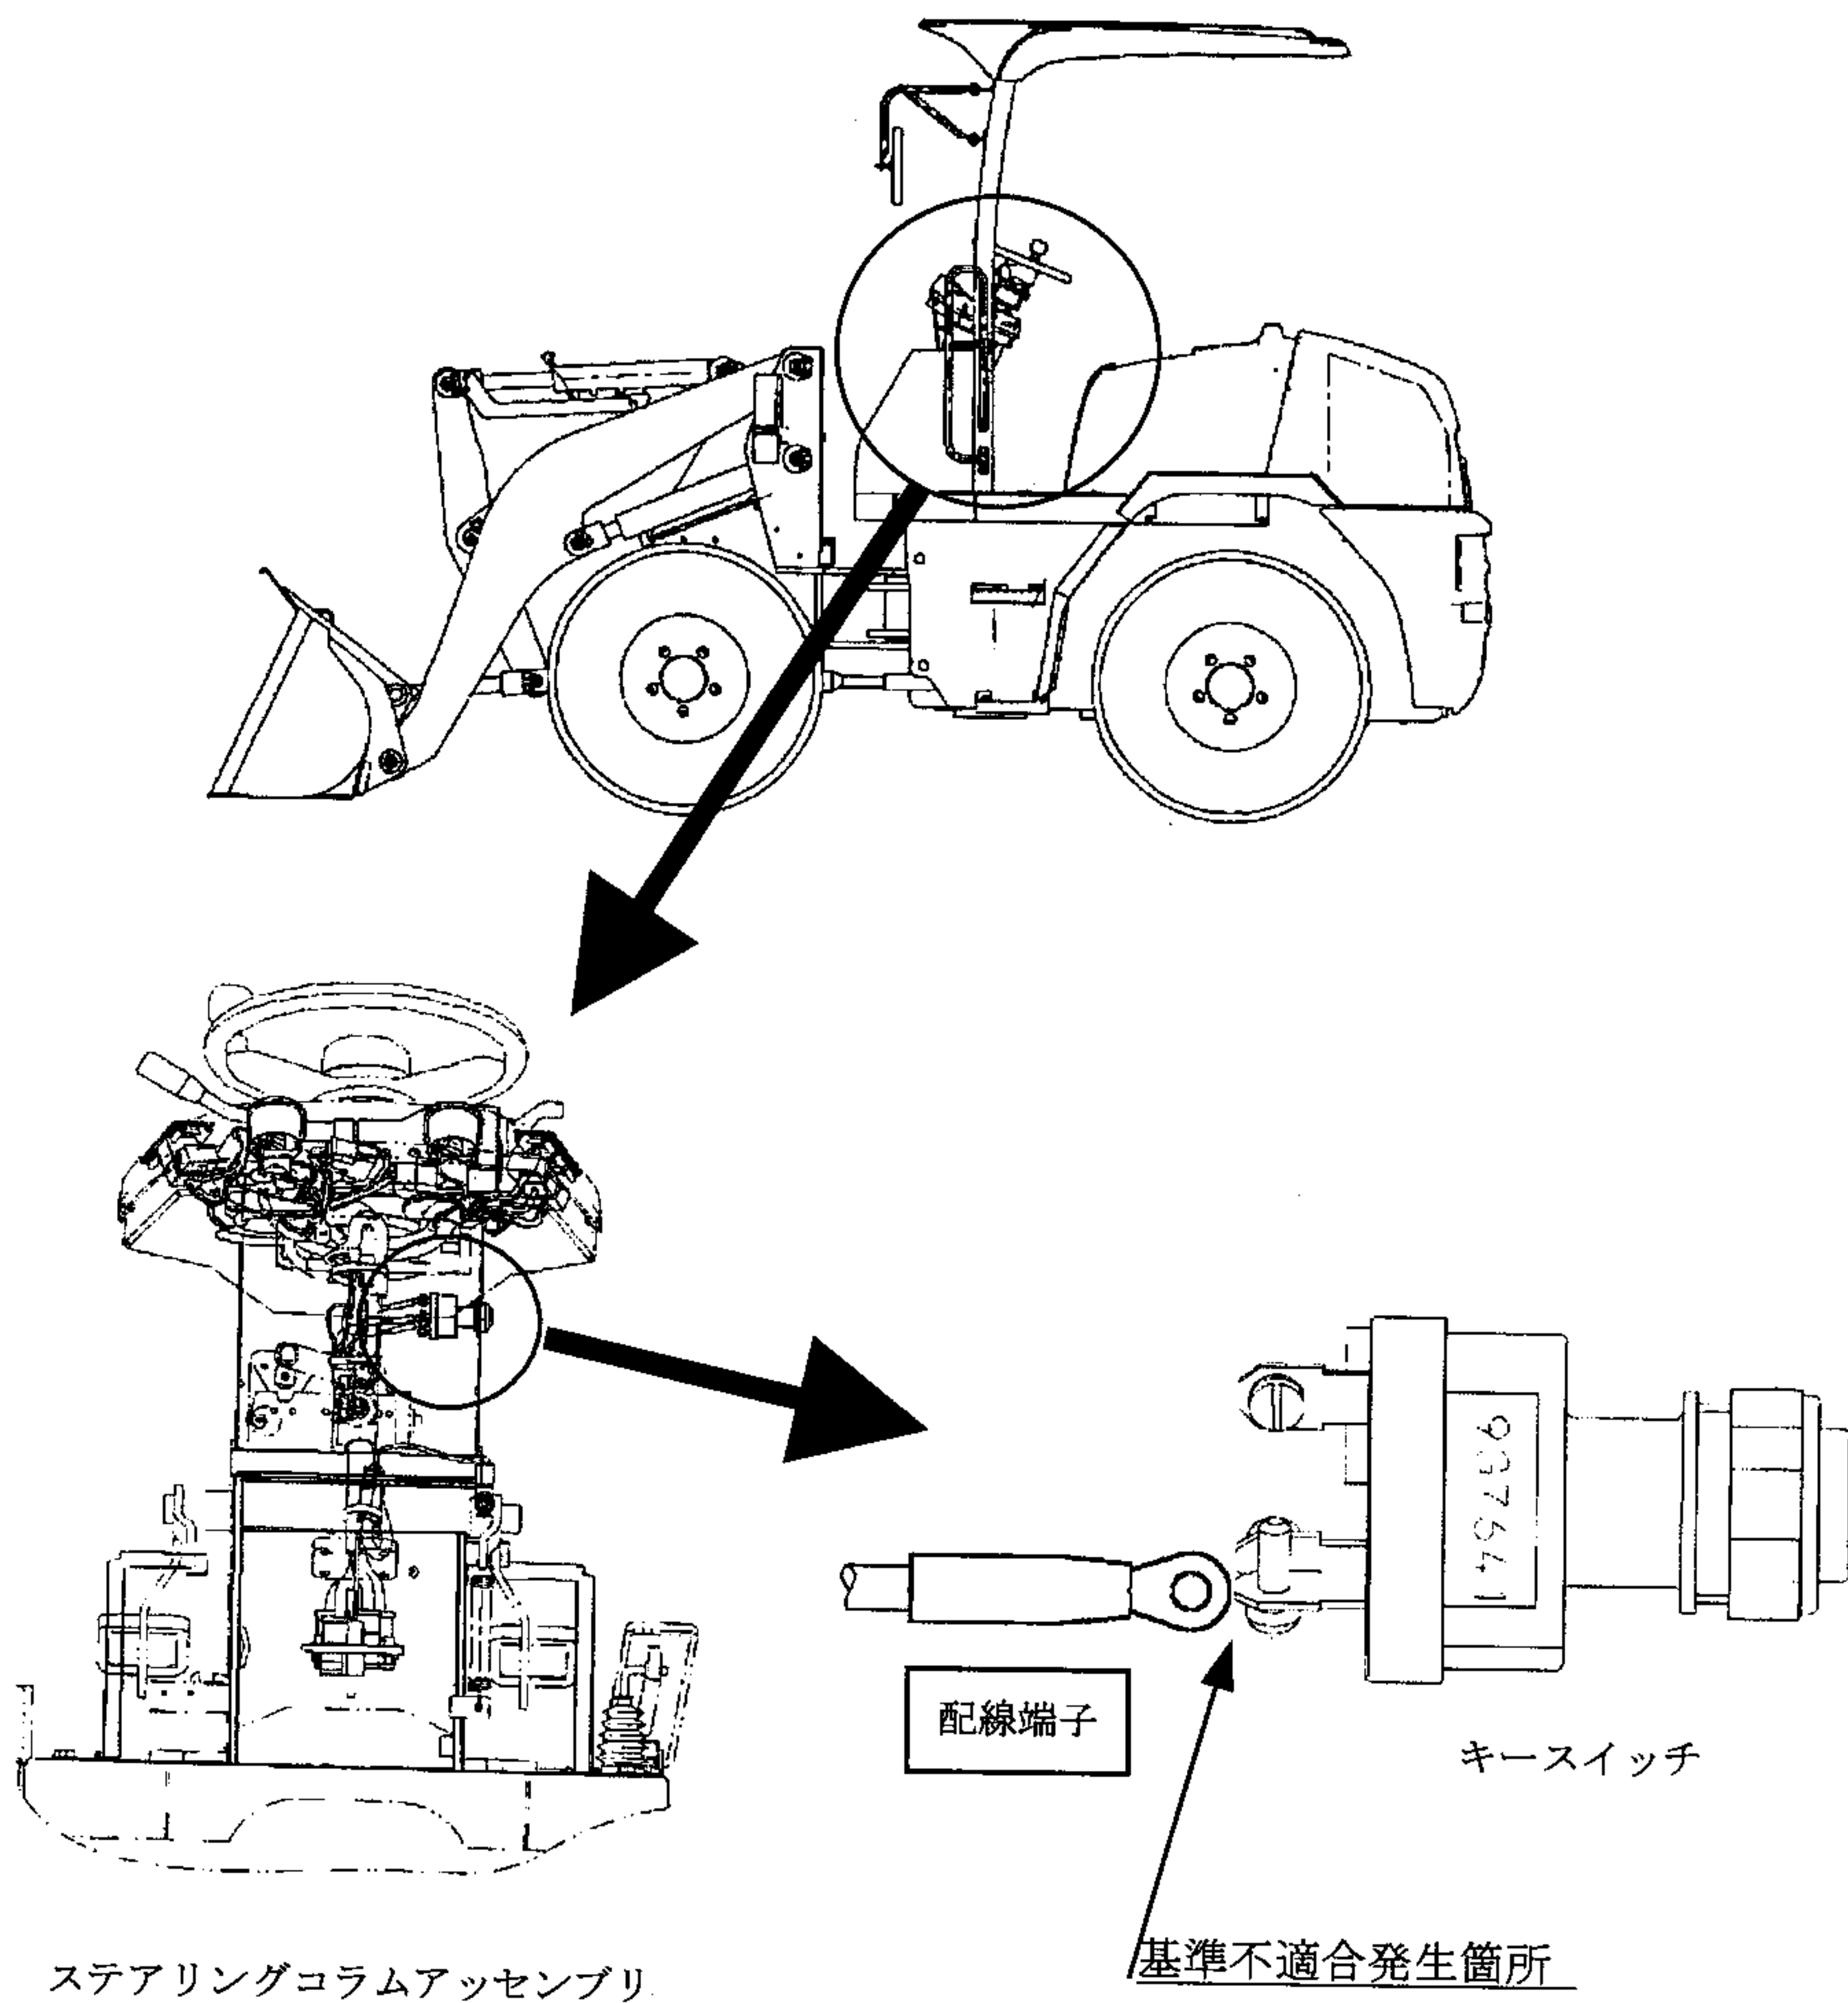
注：  は、交換部品を示す。

エンジン始動用のキースイッチの配線端子穴径が、キースイッチに固定するためのボルト・ワッシャの径に比べて大きい場合、そのままの状態で使用を続けると、当該ボルトがゆるみ導通不良となり、最悪の場合、エンジン始動不能又は突然エンジンが停止するおそれがある。

全車両、配線端子を対策品と交換する。

識別：対策済み車両には、キースイッチ下部に白ペンキを塗布する。
