## 改善箇所説明図

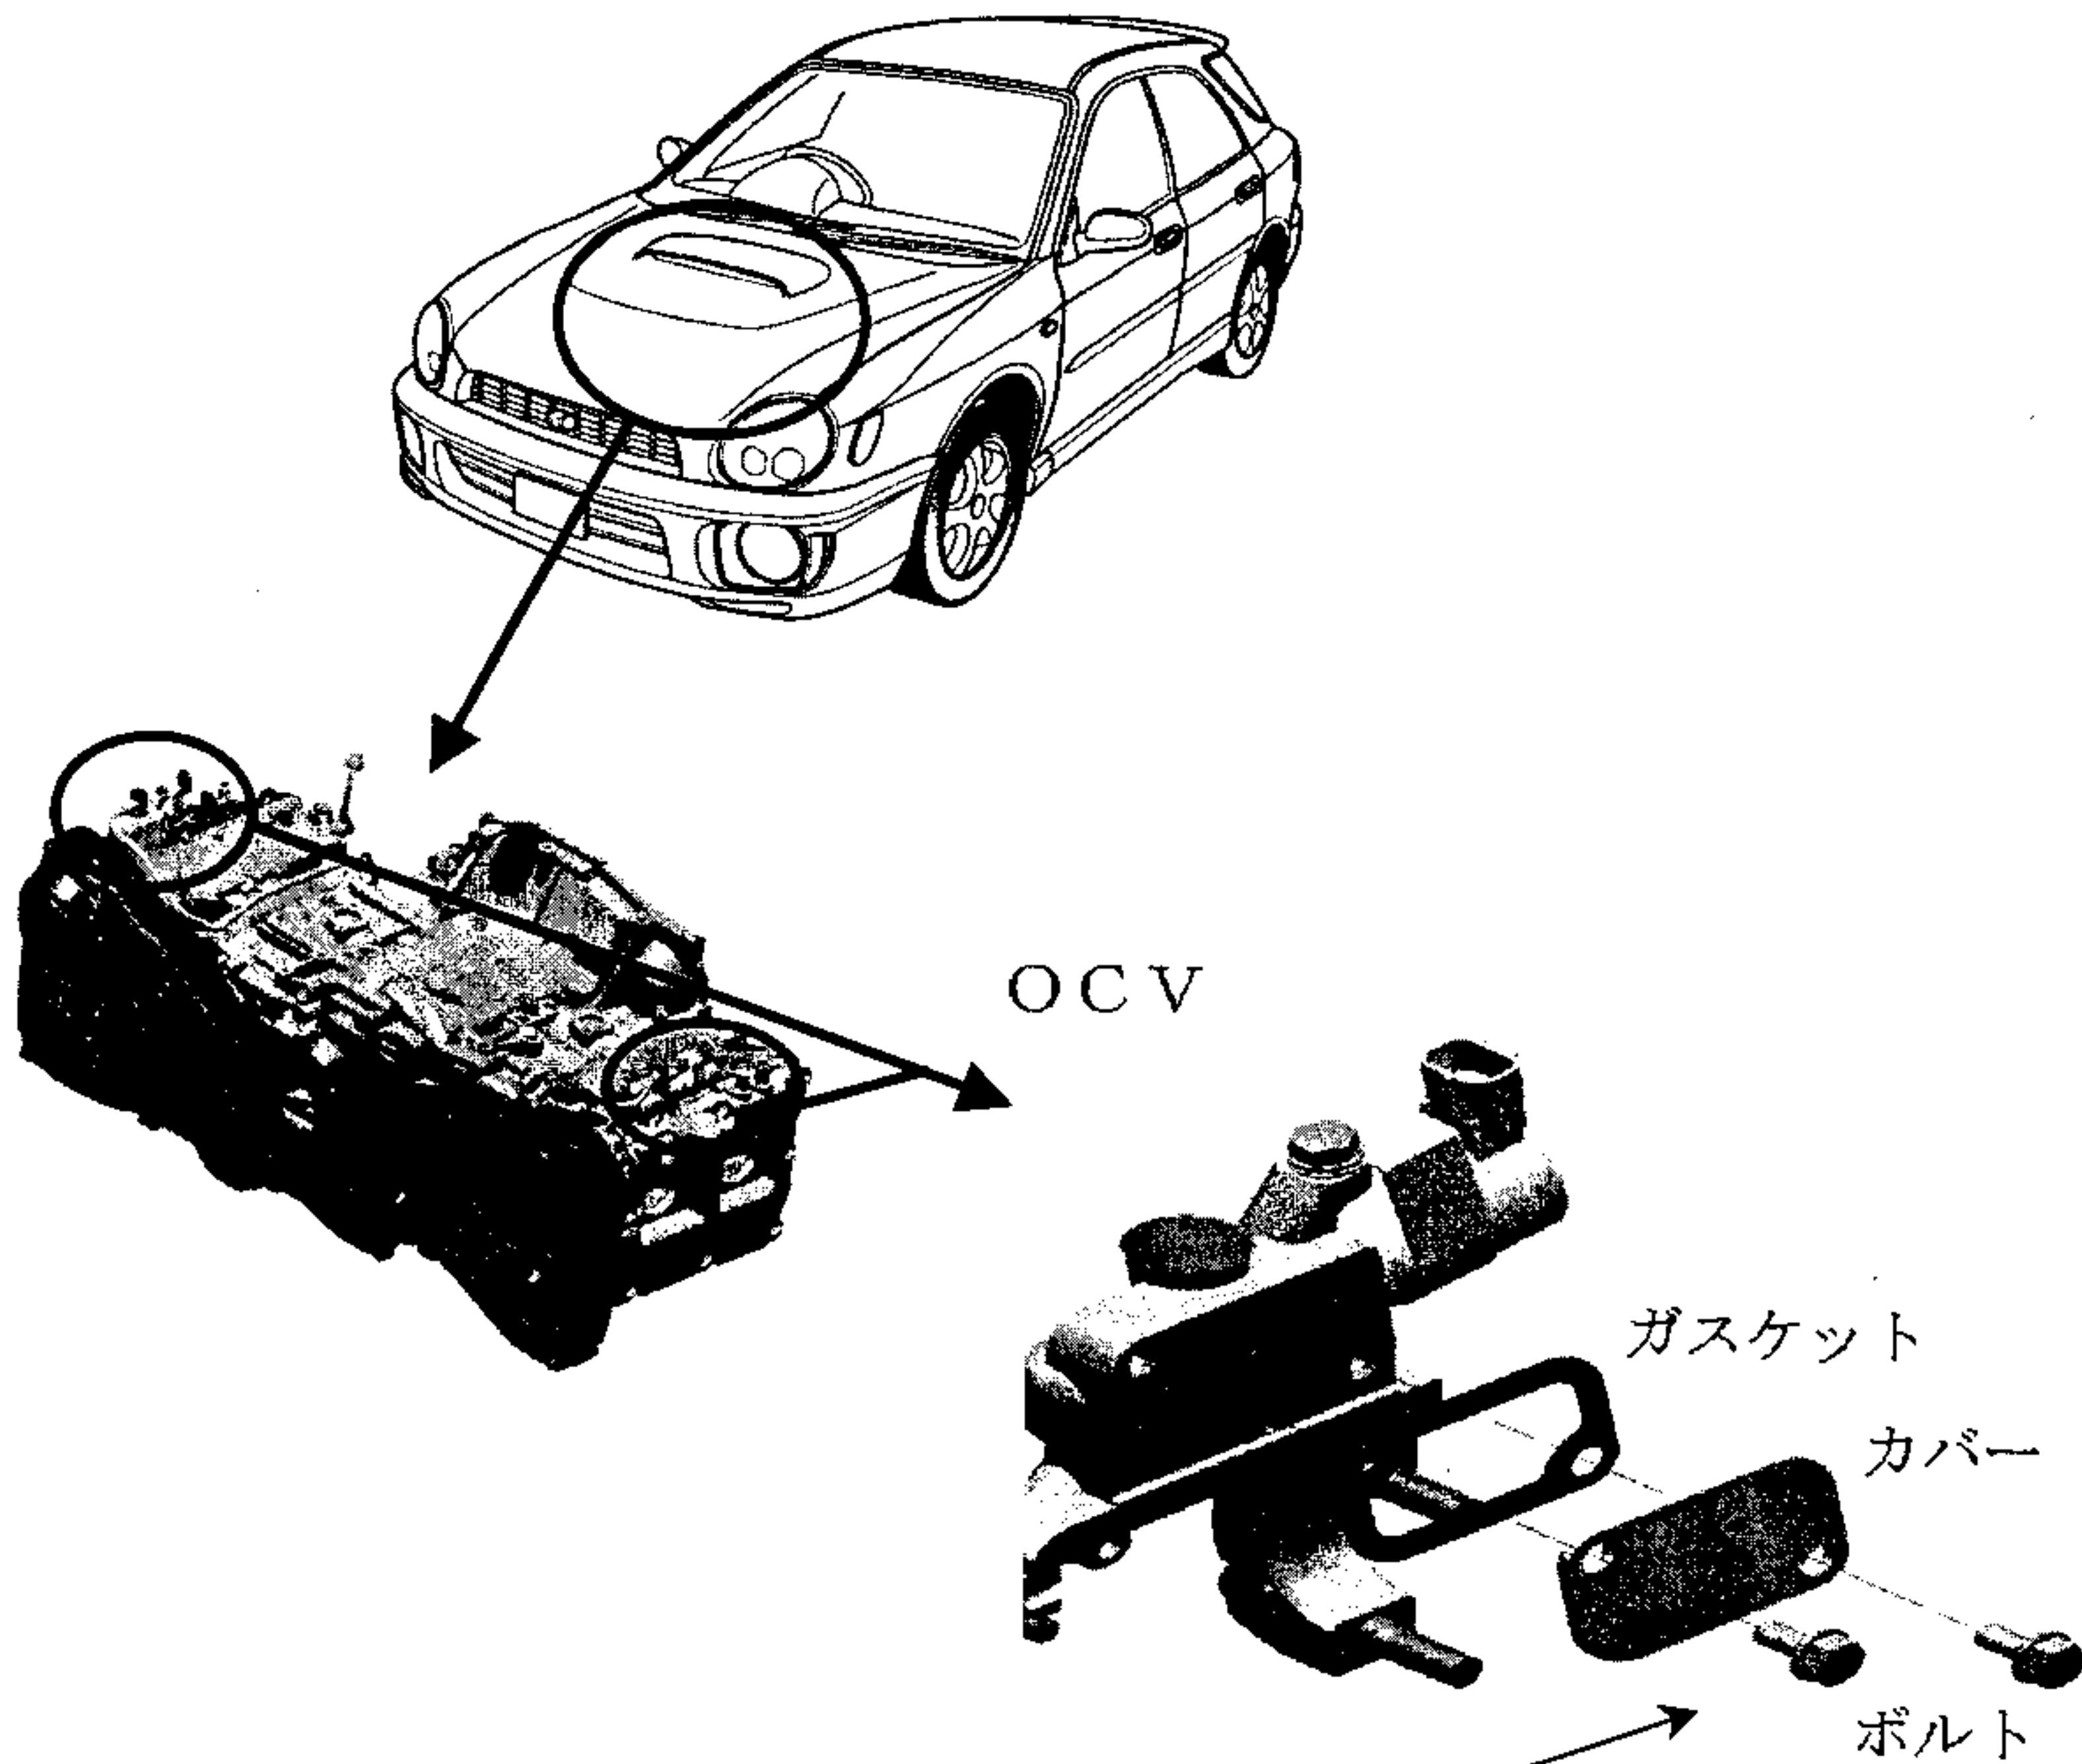
### 基準不適合発生箇所

ターボチャージャー付手動変速機車両において、エンジン吸気バルブ開閉タイミングを油圧で制御するためのオイルコントロールバルブ (OCV) のカバー締付ボルトの軸力が低いため、高負荷高回転を継続して使用した場合、エンジン内部の負圧が増大し、OCV のガスケットの変形により当該ボルトの軸力が更に低下することがある。そのため、当該ボルトが緩みエンジンオイルが漏れ、最悪の場合、火災に至るおそれがある。

### 改善内容

全車両、当該ボルトを増し締めする。

オイルレベルゲージをエンジンに止めるボルトに白ペイントを塗布する。
