# 改善箇所説明図

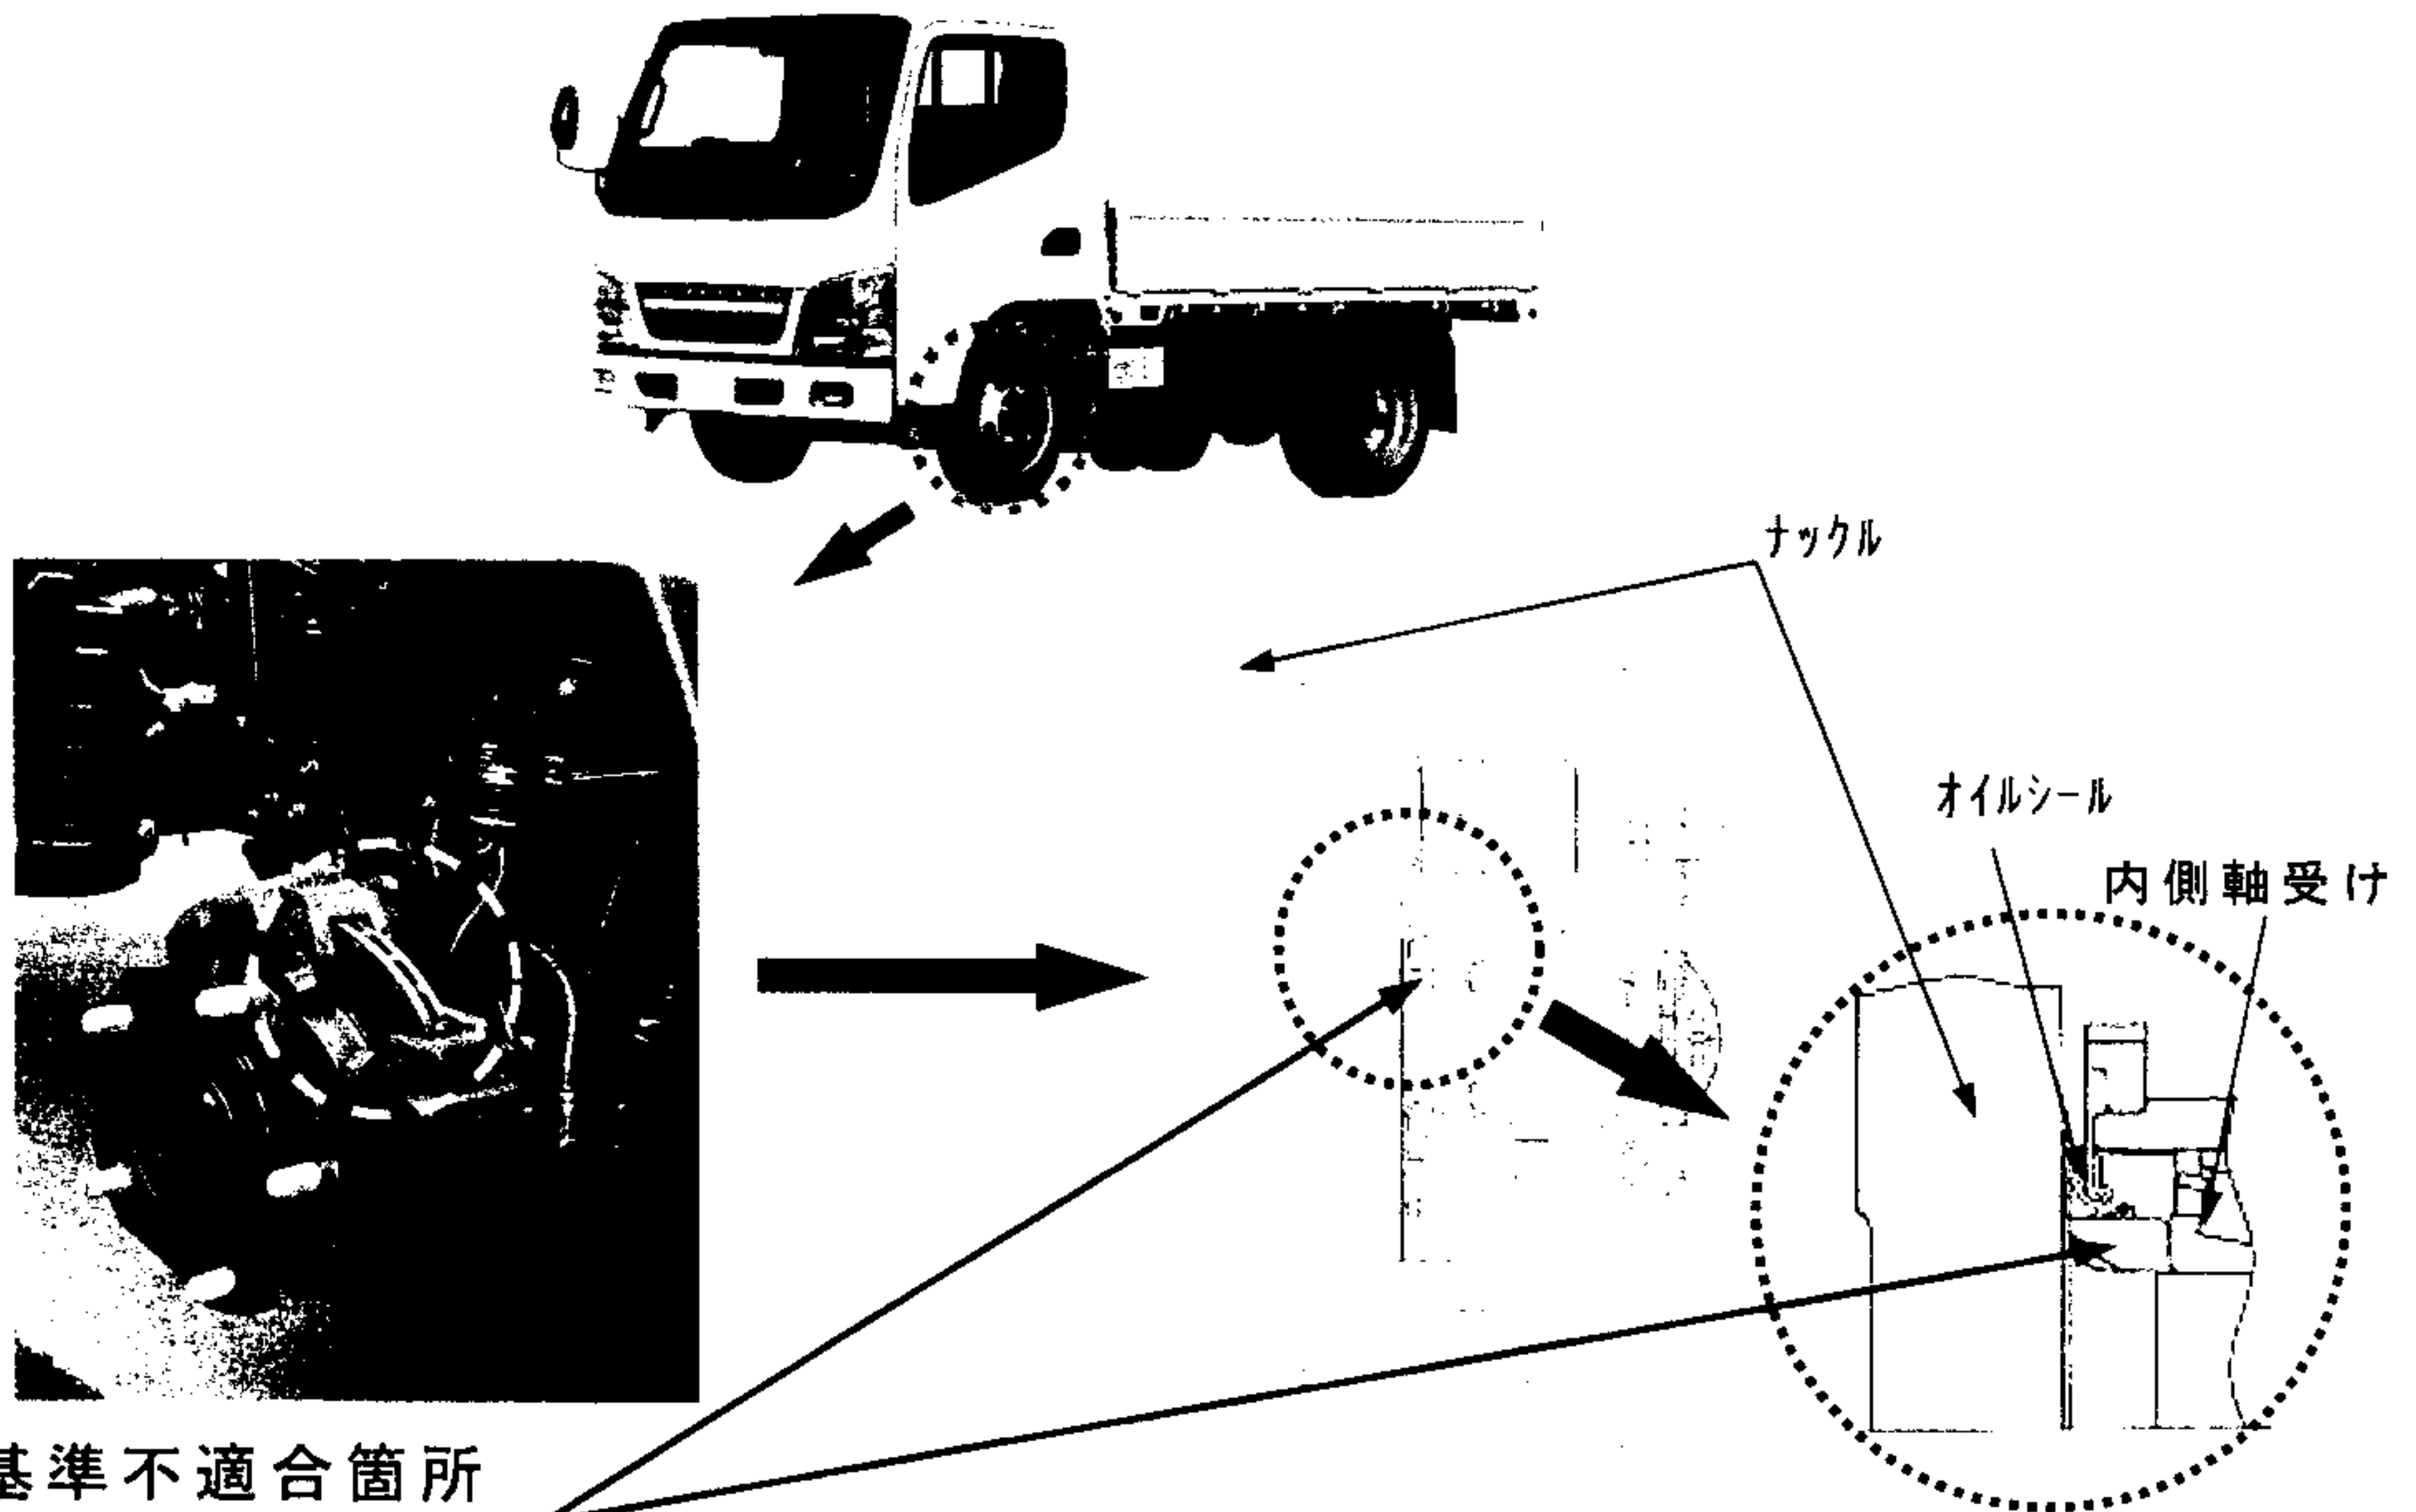
前輪独立懸架車の走行装置において、前輪ハブ内側軸受け部の水浸入防止構造が不適切なため、当該軸受け内部に泥水が浸入して錆付き・摩耗が生じるものがある。そのため、そのままの状態で使用を続けると、車体振動・異音が発生し、最悪の場合、当該軸受けが破損し、走行不能となるおそれがある。

全車両、前輪ハブ内側軸受け部の水浸入防止カバー（ABS付車においてはABSロータを含む）を対策品に、ハブオイルシールとオイルシールリテーナを新品に交換する。

また、軸受け内部に水浸入が認められるものは、ベアリングを新品に交換する。

なお、対策品の供給に時間を要するため、当面の暫定処置として、当該部を点検し、ハブベアリング、オイルシール、オイルシールリテーナ、ハブグリス、ハブカバーに異常が認められるものは、新品と交換する。
