## 改善箇所説明図①

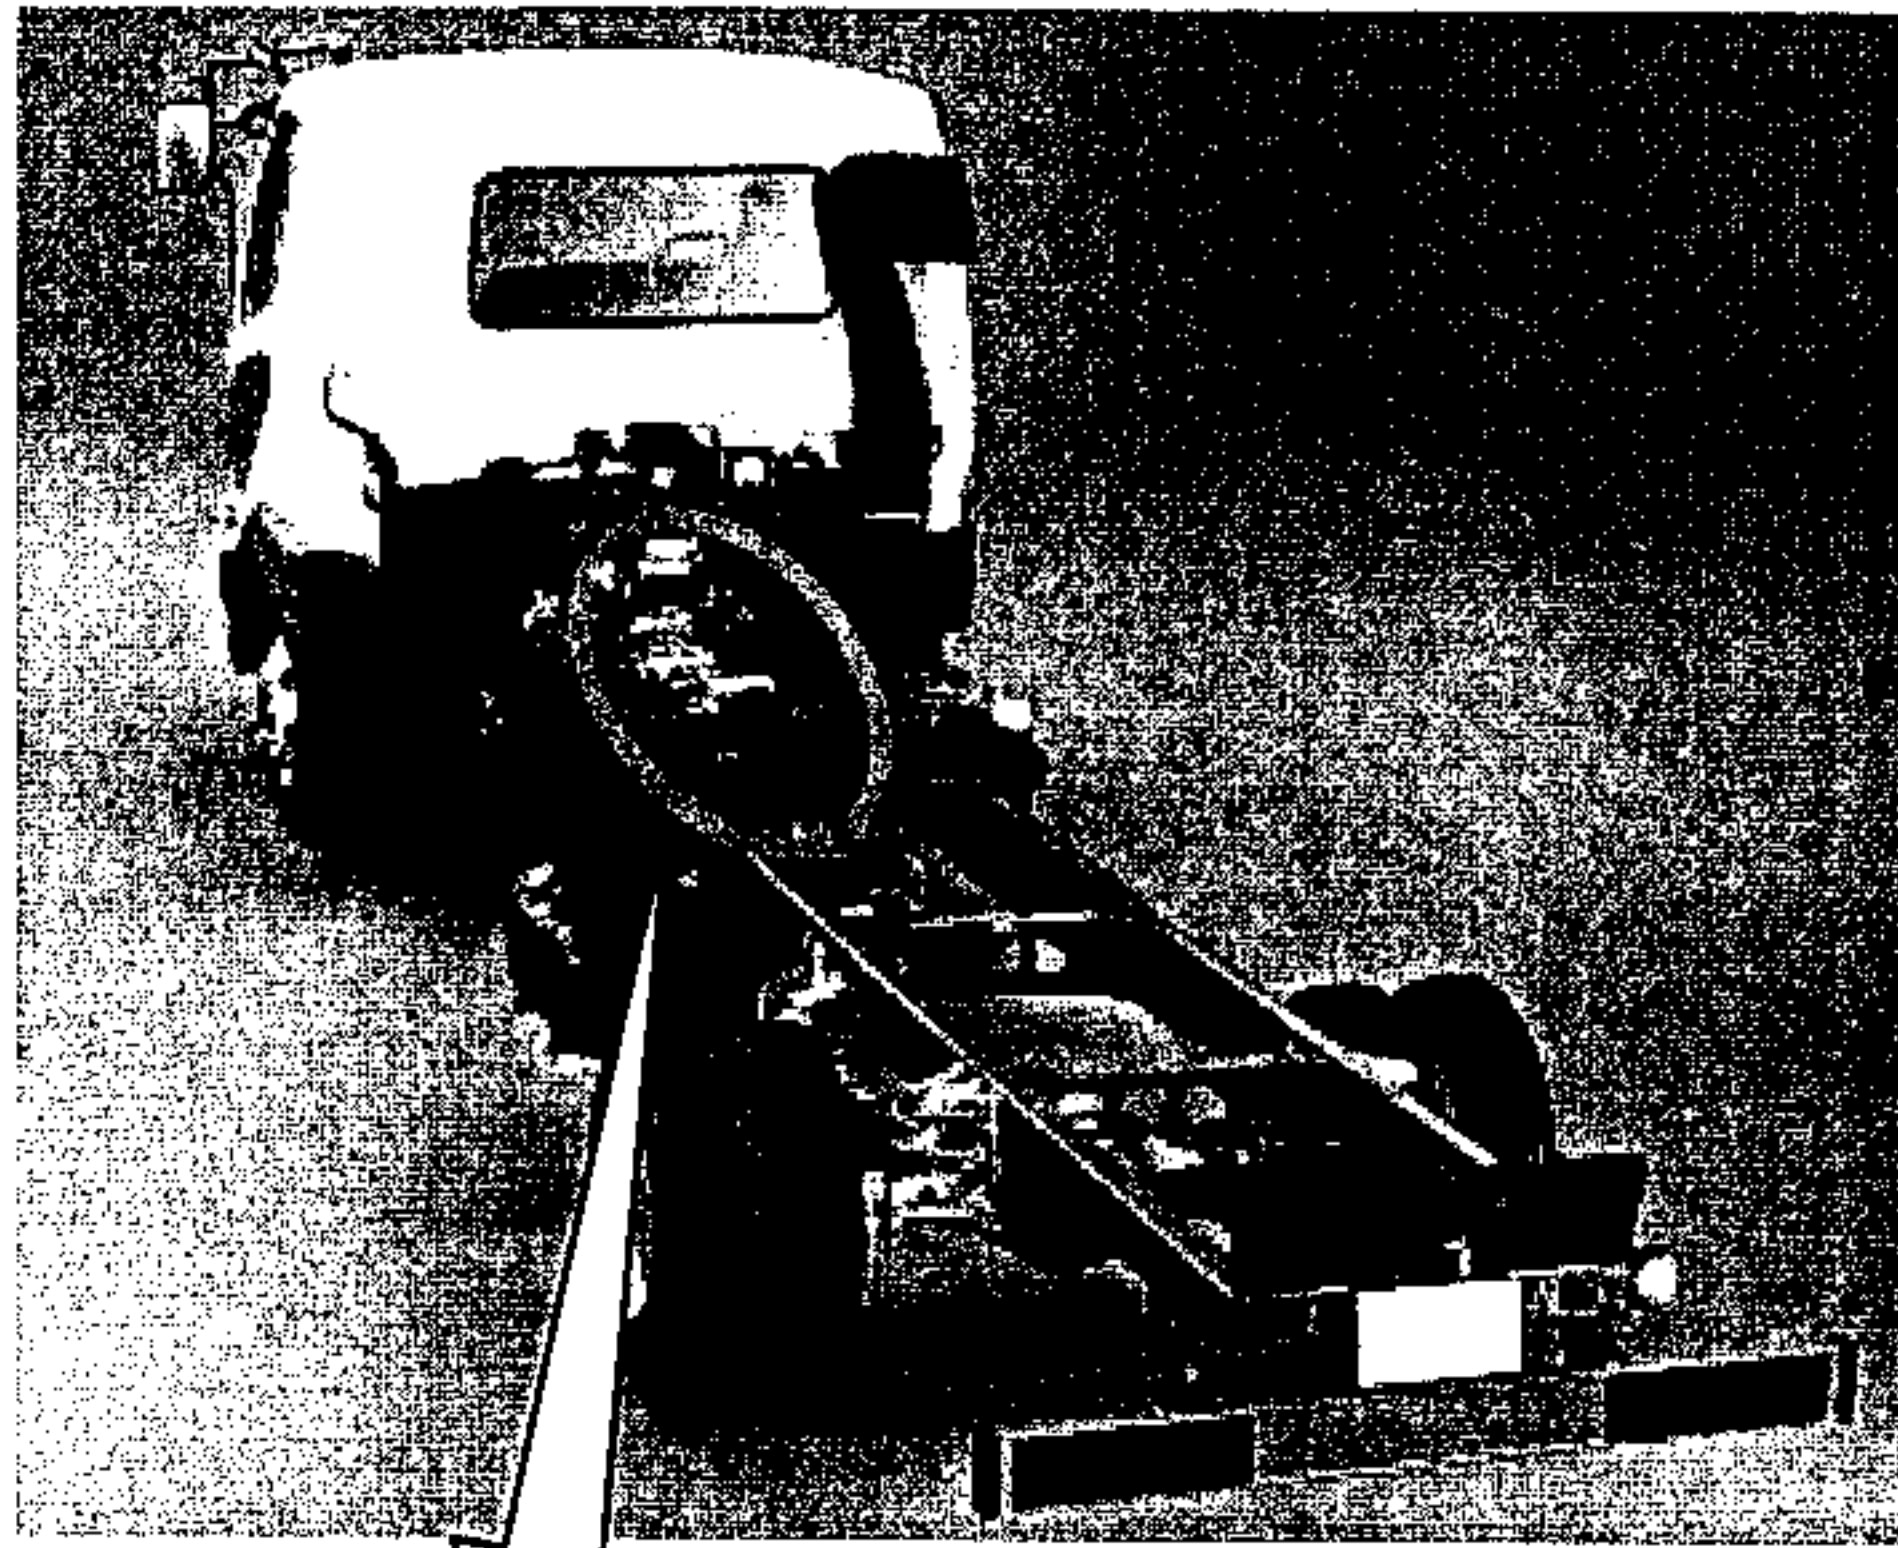
自動変速機

オイルホース 基準不適合箇所

自動変速機作動油冷却回路中のオイルホースの耐熱性が不足しているため、登坂時等で変速機作動油温が過度に上昇した場合、当該ホースが劣化損傷してオイル漏れが発生し、最悪の場合、火災に至るおそれがある。

全車両、オイルホースを対策品に交換する。

なお、対策品の全数供給に時間を要するため、当面の暫定措置として当該オイルホースを点検し、異常が認められる場合は新品と交換する。
