## 改善箇所説明図②

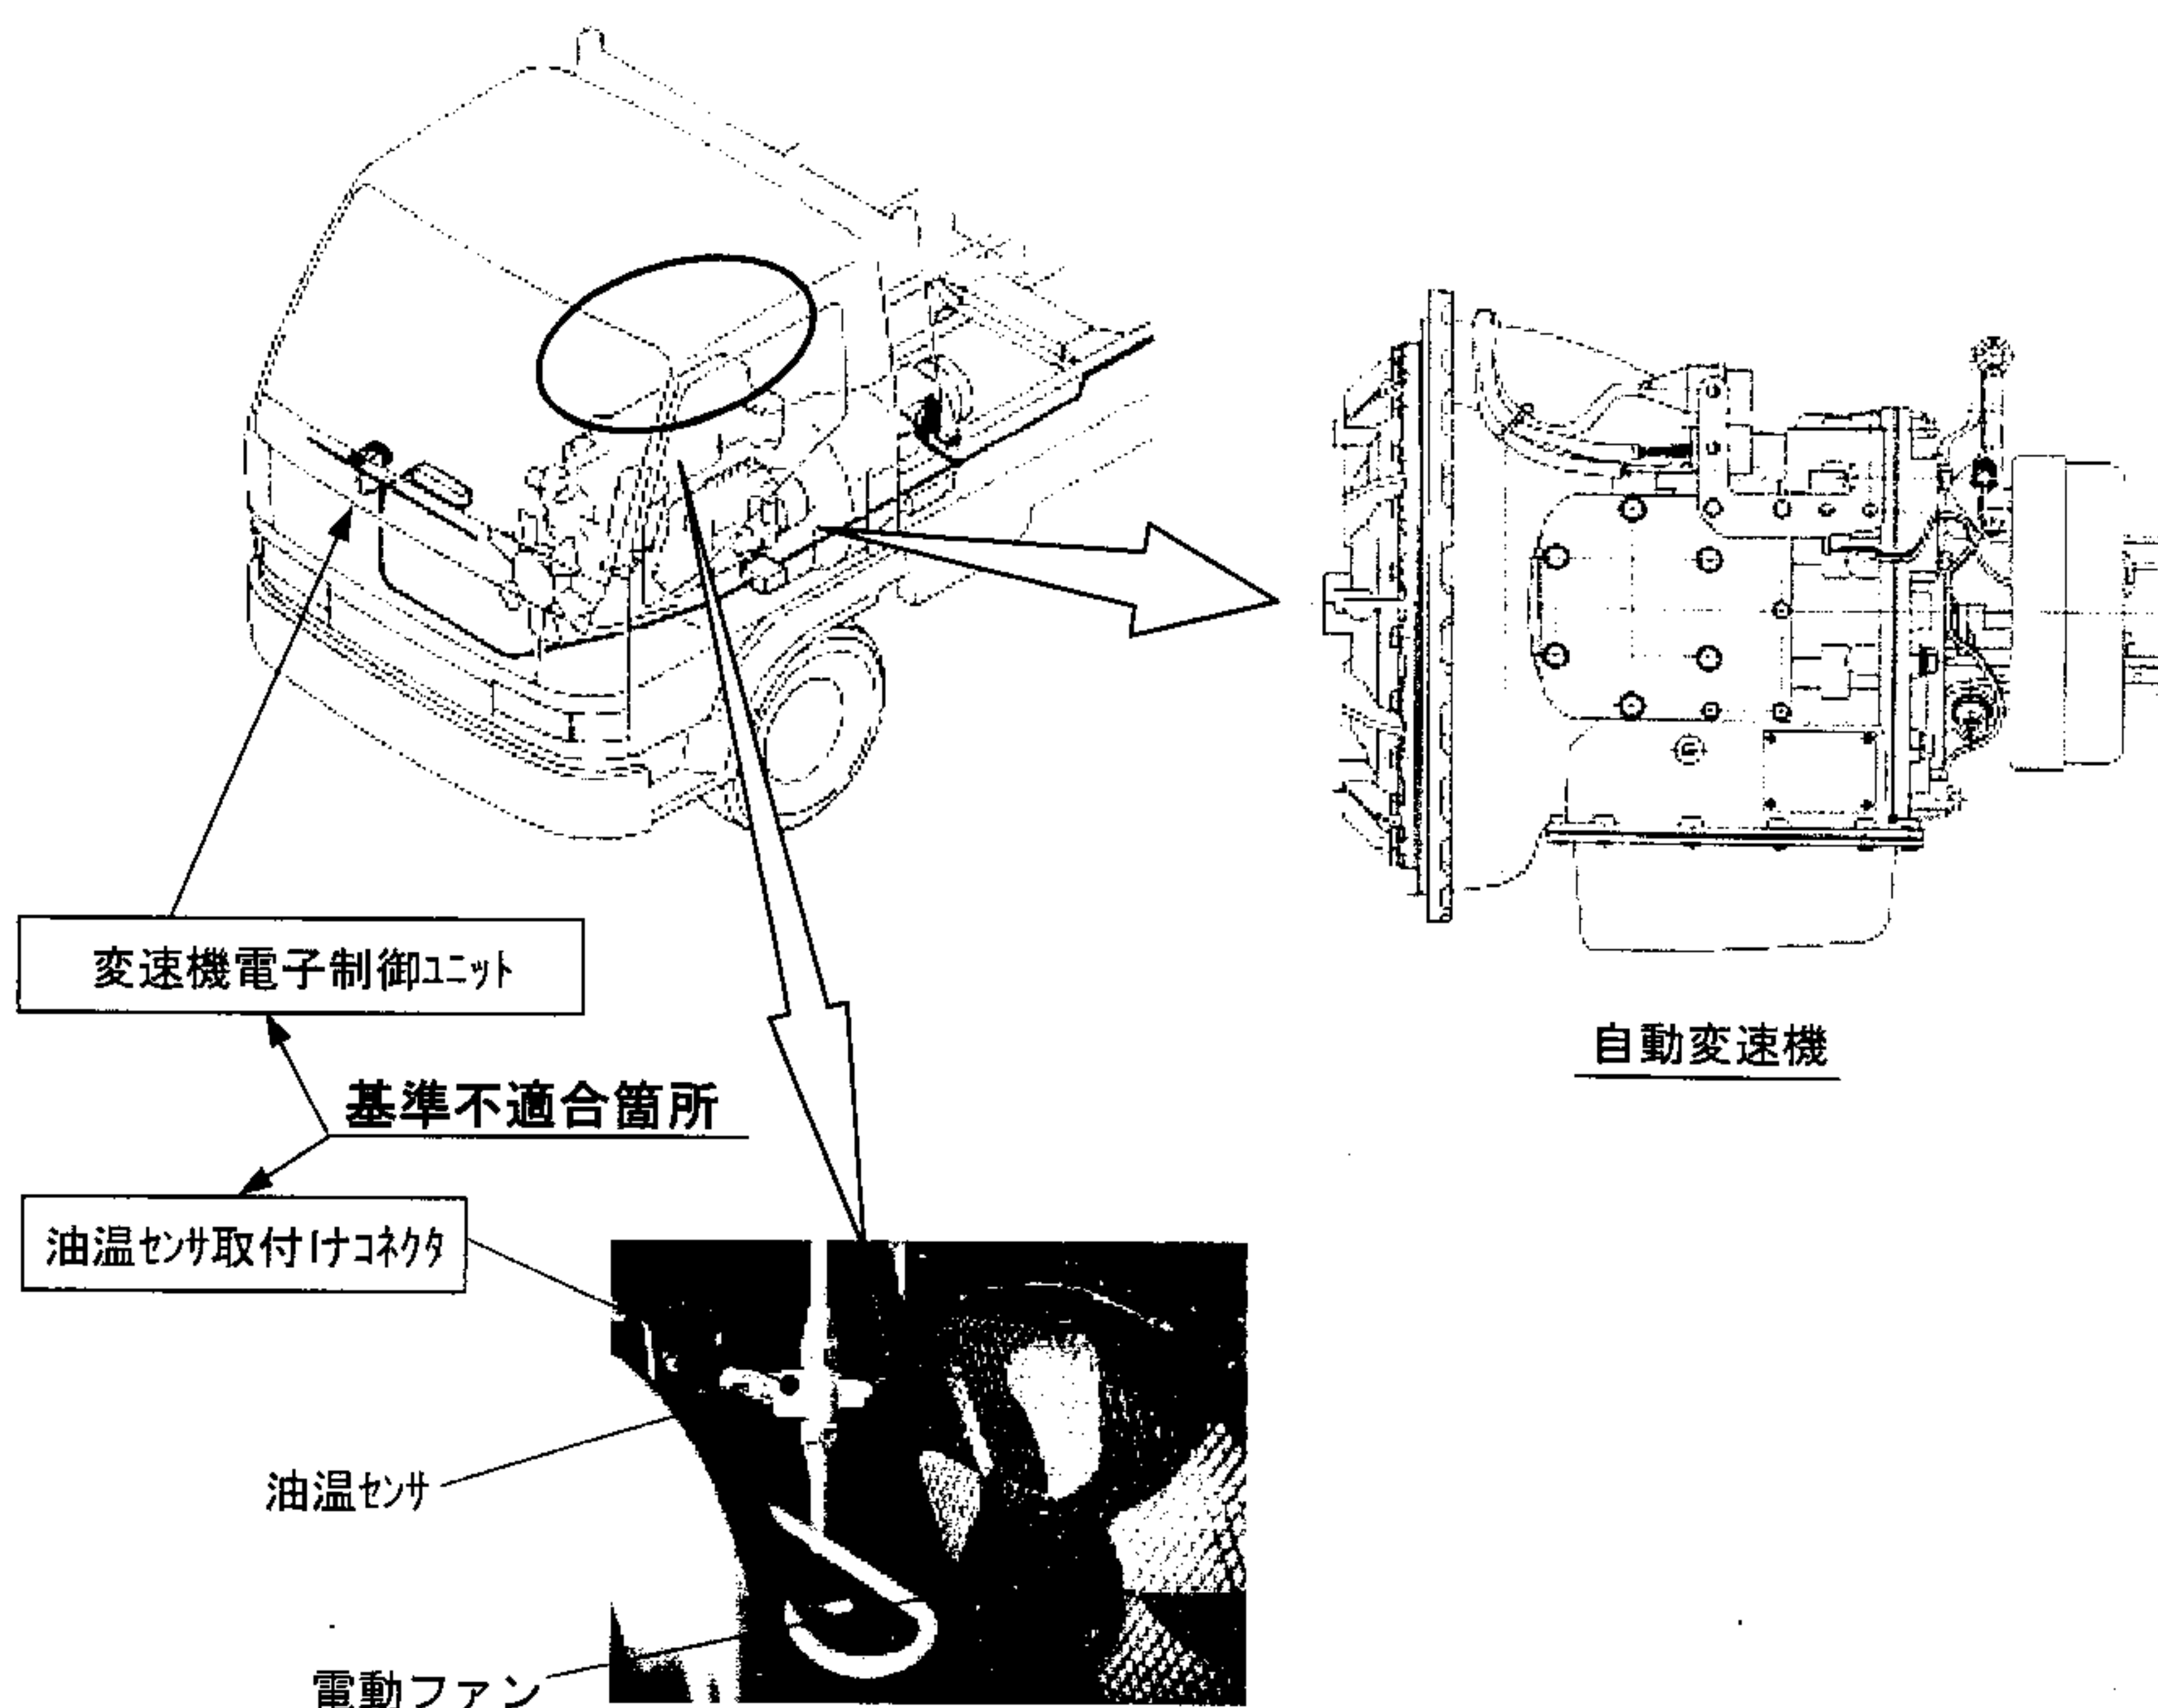
自動変速機電子制御ユニットのプログラムが不適切なため、また、自動変速機の作動油冷却装置が電動ファン式の車両においては、電動ファン作動用油温センサーのコネクターへの挿入深さが不適切なため、走行条件により変速機作動油温が過度に上昇する場合があります。そのため、警告灯が点灯するが、そのままの状態で行き続けた場合、作動油の潤滑能力が低下するため、当該変速機内部の回転部品が摩耗損傷して、駆動力が低下し、最悪の場合、走行不能となるおそれがある。

全車両、自動変速機電子制御ユニットを対策品と交換する。

自動変速機の作動油冷却装置が電動ファン式の車両においては、油温センサー取付けコネクターを対策品と交換する。

また、変速機に異常があるものは、良品と交換する。
