## 改善箇所説明図

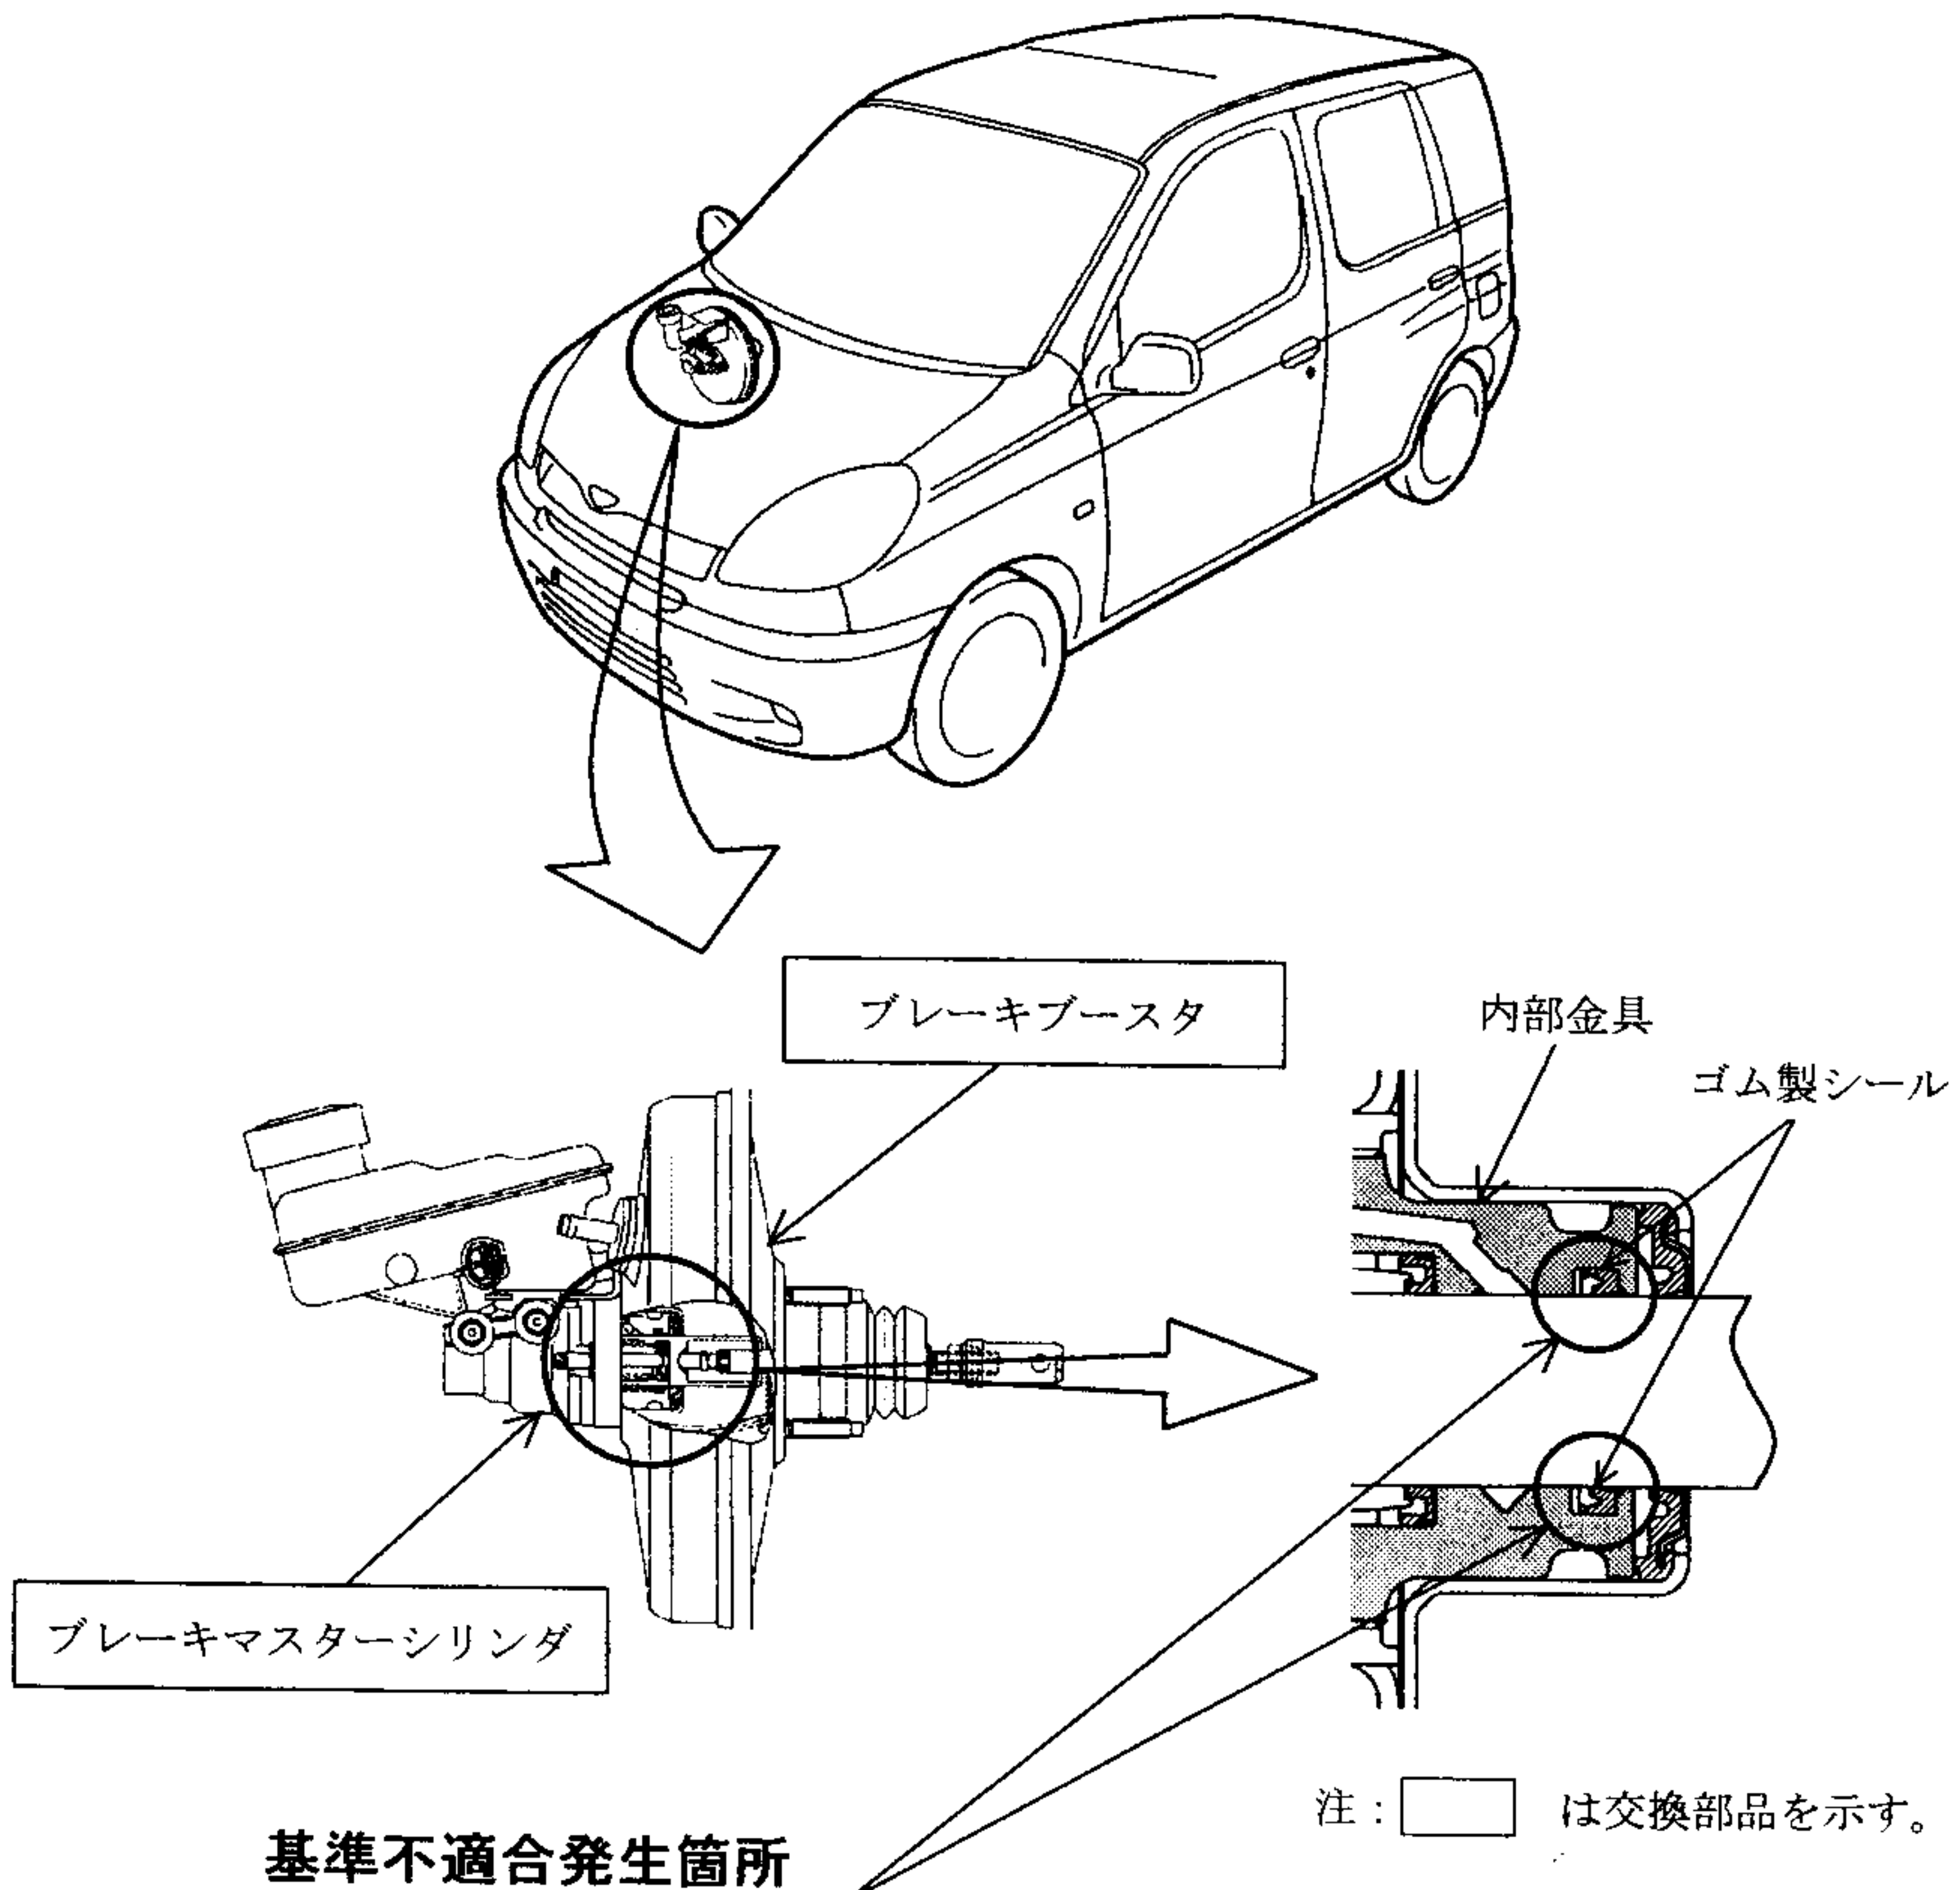
ブレーキマスターシリンダの内部金具の洗浄が不適切なため、シリンダ後端のゴム製シール取付け溝部に錆が発生し、シール不良となるものがある。そのため、そのまま使用を続けると、当該シール部より制動液が漏れるおそれがある。また、制動液に微量の空気が入り込み、制動停止距離が伸びるおそれがある。

全車両、ブレーキマスターシリンダを点検し、制動液漏れ、空気入りがある場合は良品と交換する。

識別：改善済車両にはエンジンルーム左側のボデーパネル上面（サスペンション取付部車両前側）に黄色ペイントを塗布する。
