## 改善箇所説明図

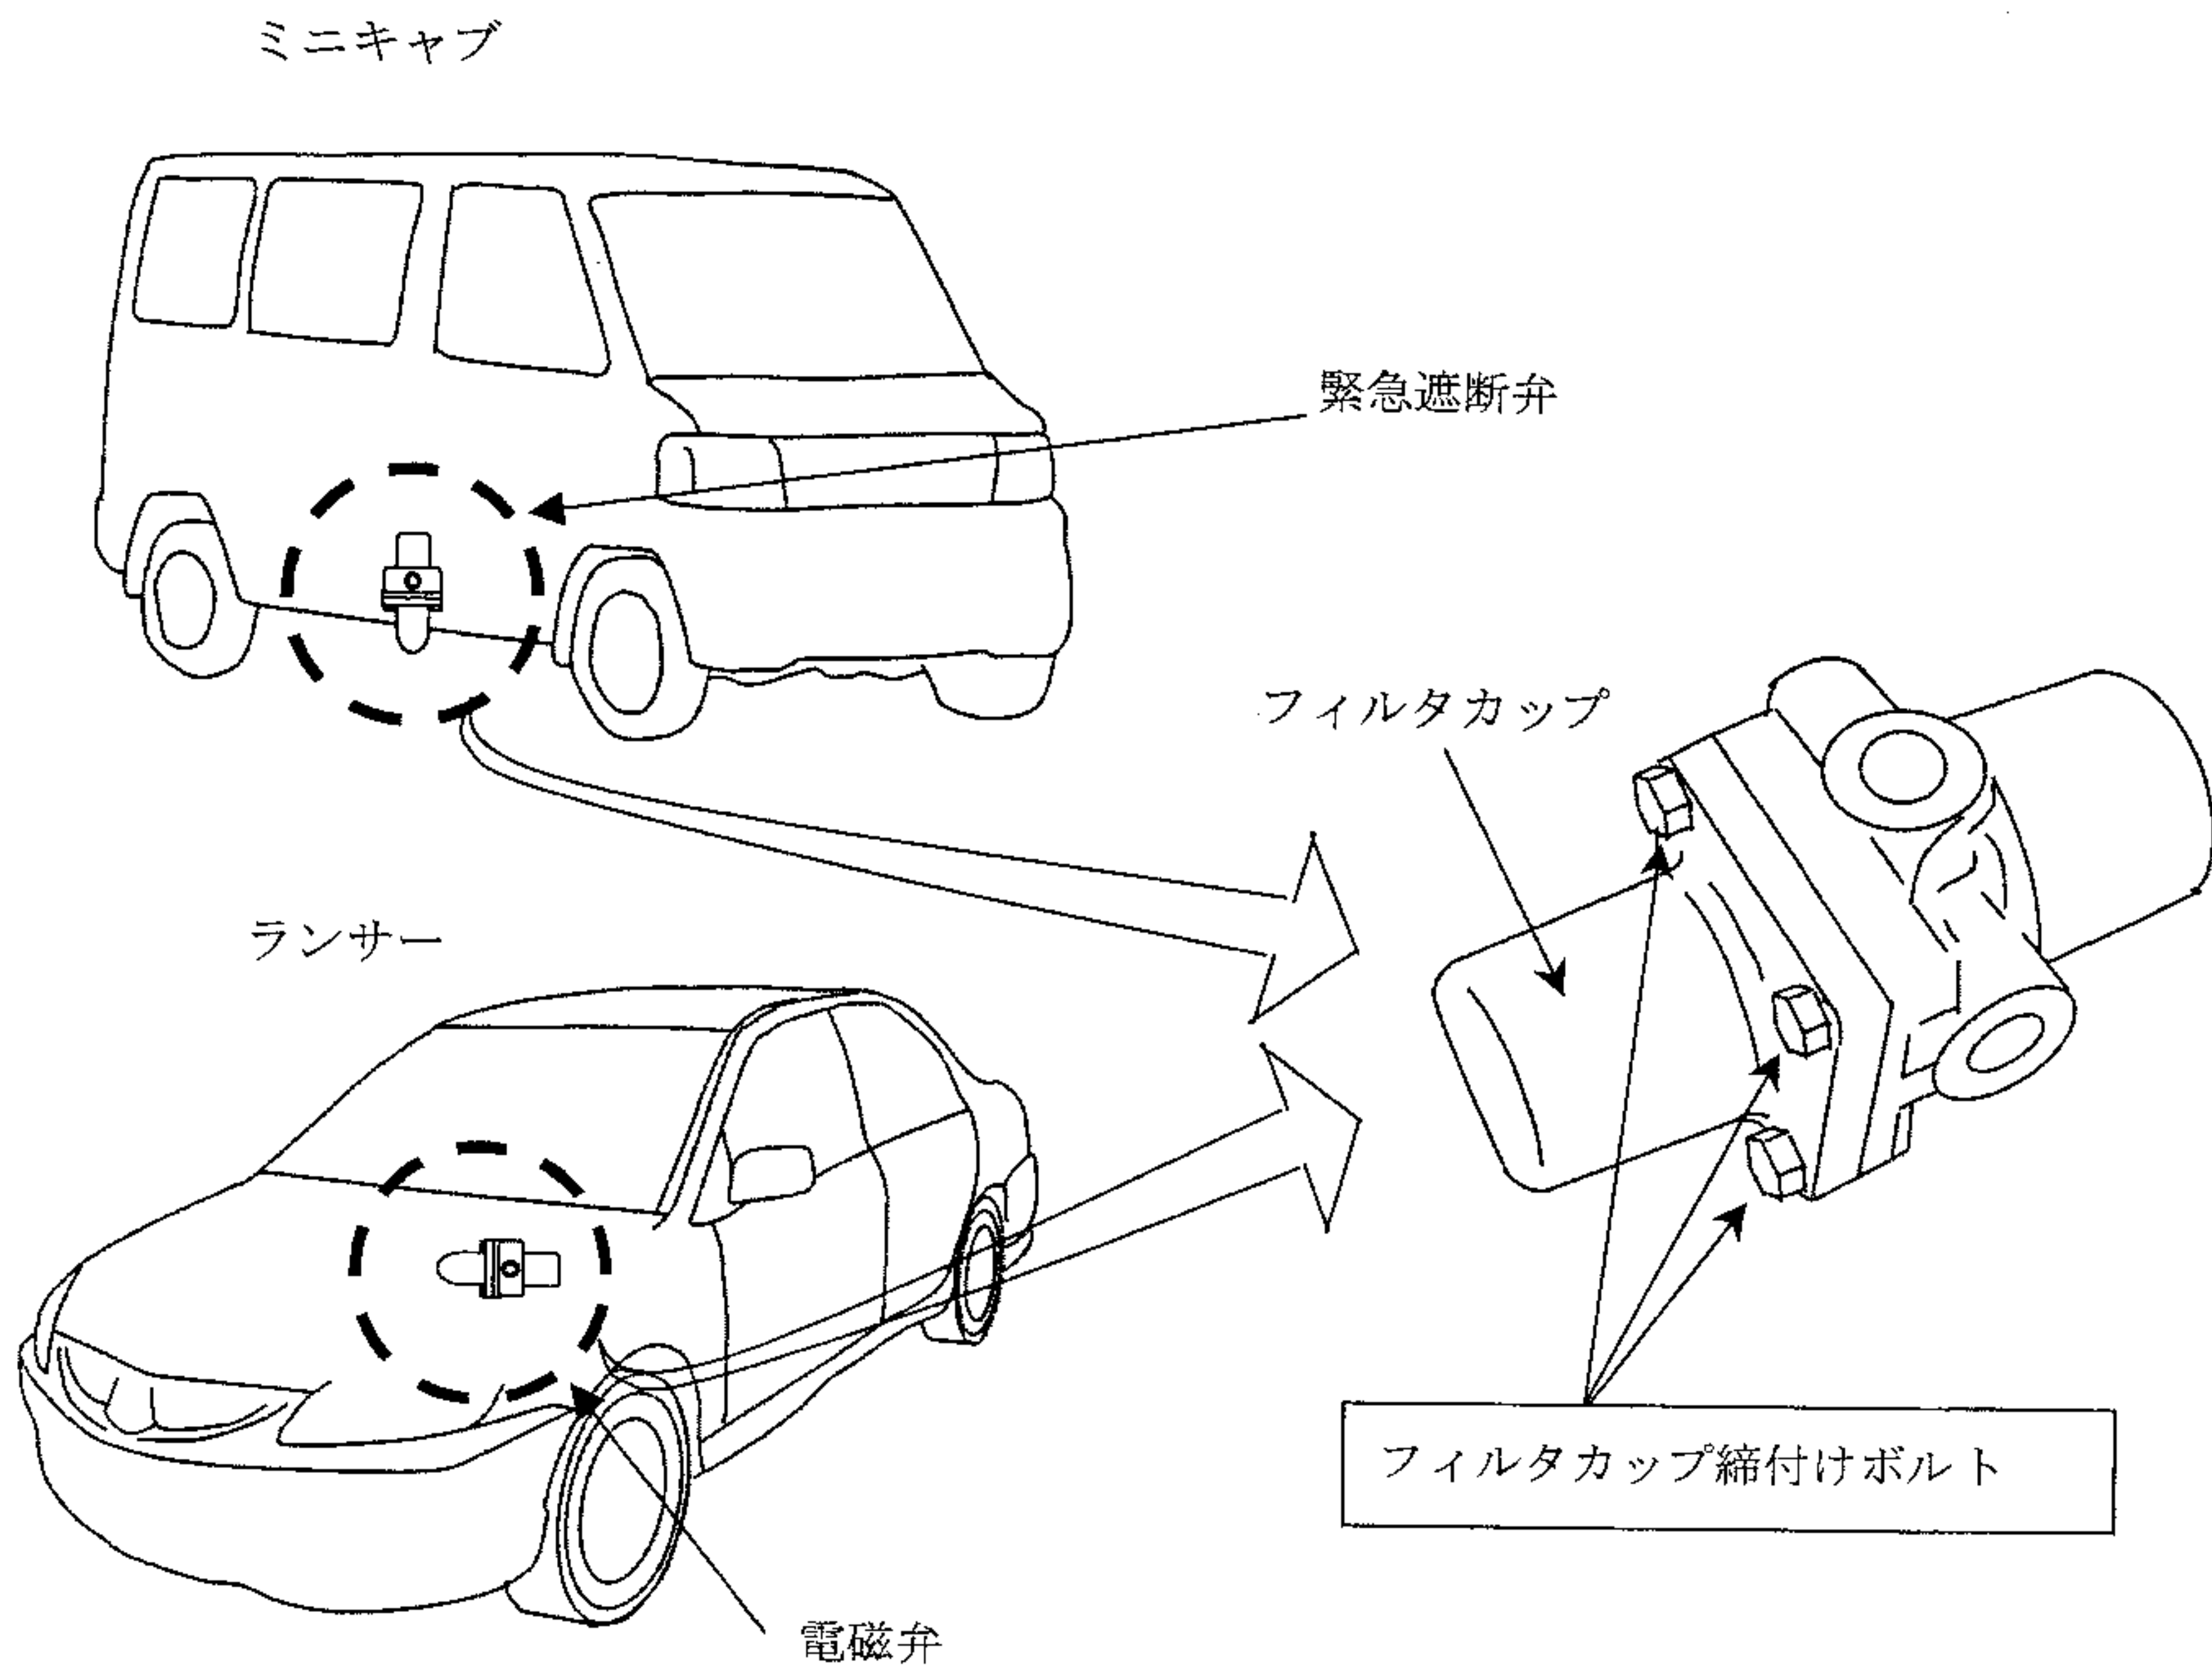
ガソリン燃料装置を液化石油ガス仕様に改造した車両において、燃料ラインに装着された電磁弁または緊急遮断弁のフィルタカップ締付けボルトの材料及び形状が不適切なため、規定締付けトルクに対する強度が不足している。そのため、そのままの状態で使用を続けると、最悪の場合、ボルトが破断してガスが漏れるおそれがある。

全車両、フィルタカップ締付けボルトを正規品と交換する。

識別：ボルトの頭に白色または黄色のペイントを塗布する。
