# 改善箇所説明図

四輪ブラシ式路面清掃車の走行駆動系油圧配管  
(車両内部の配管を上から見たレイアウトを示す)

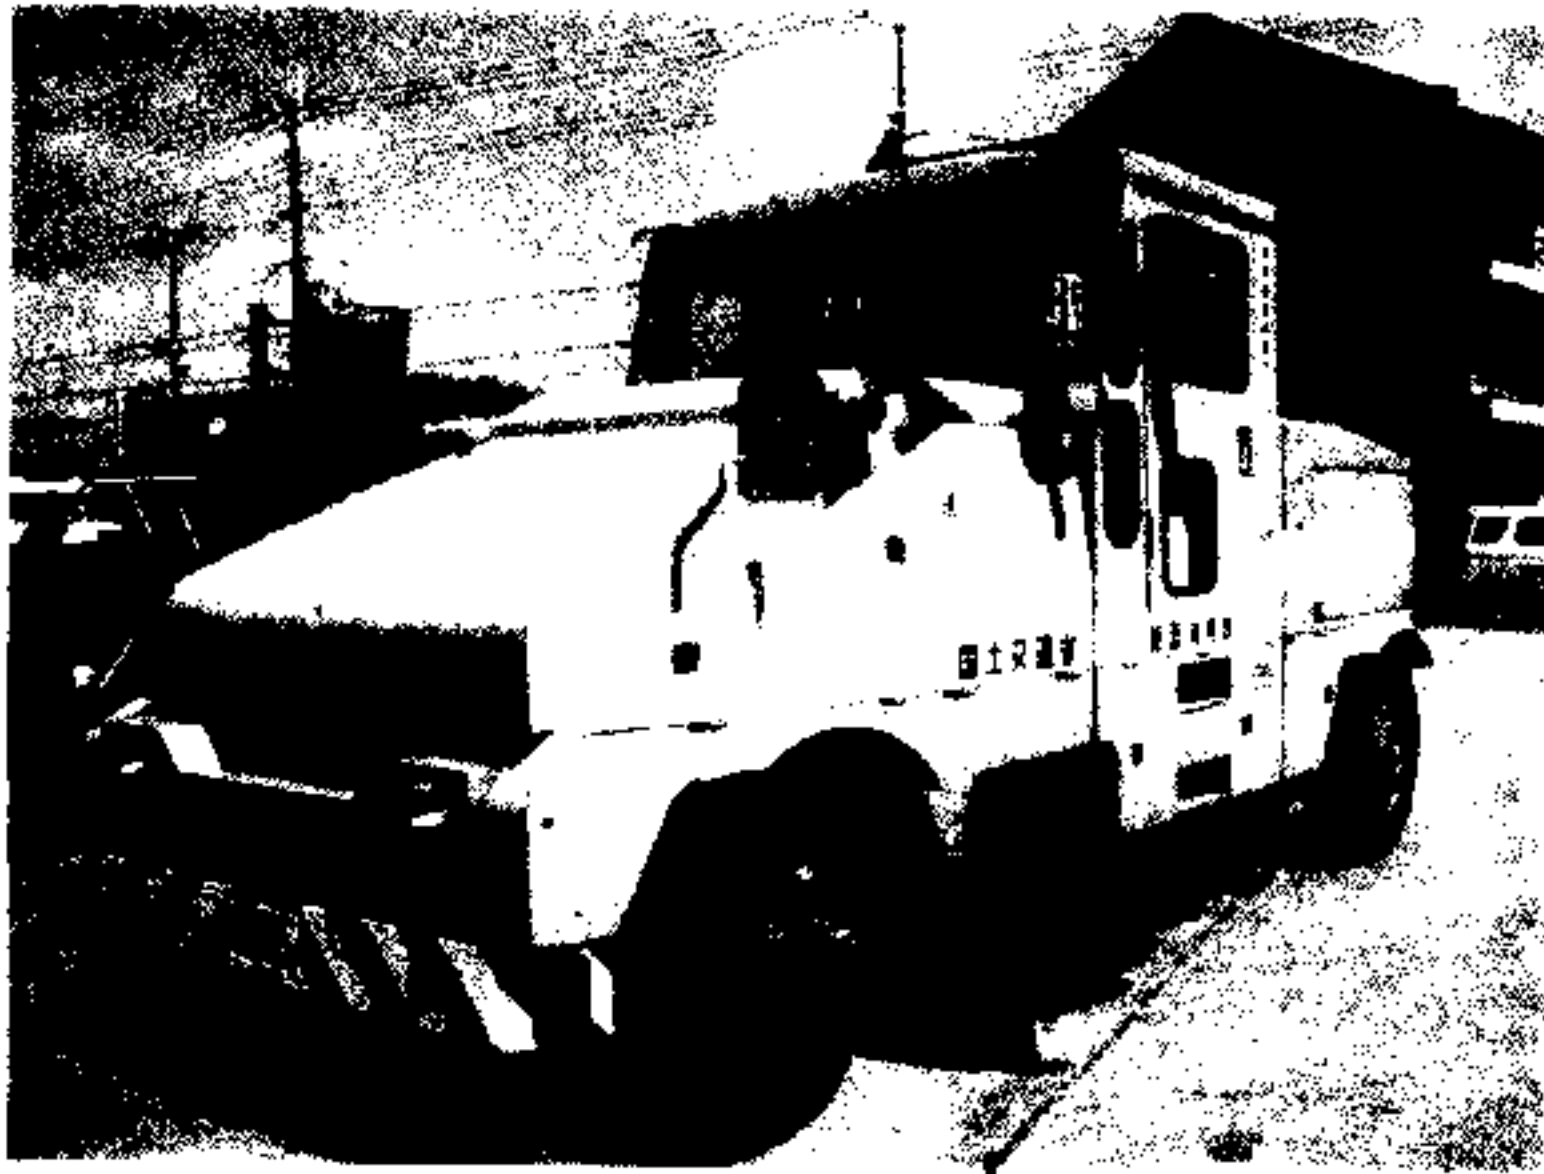
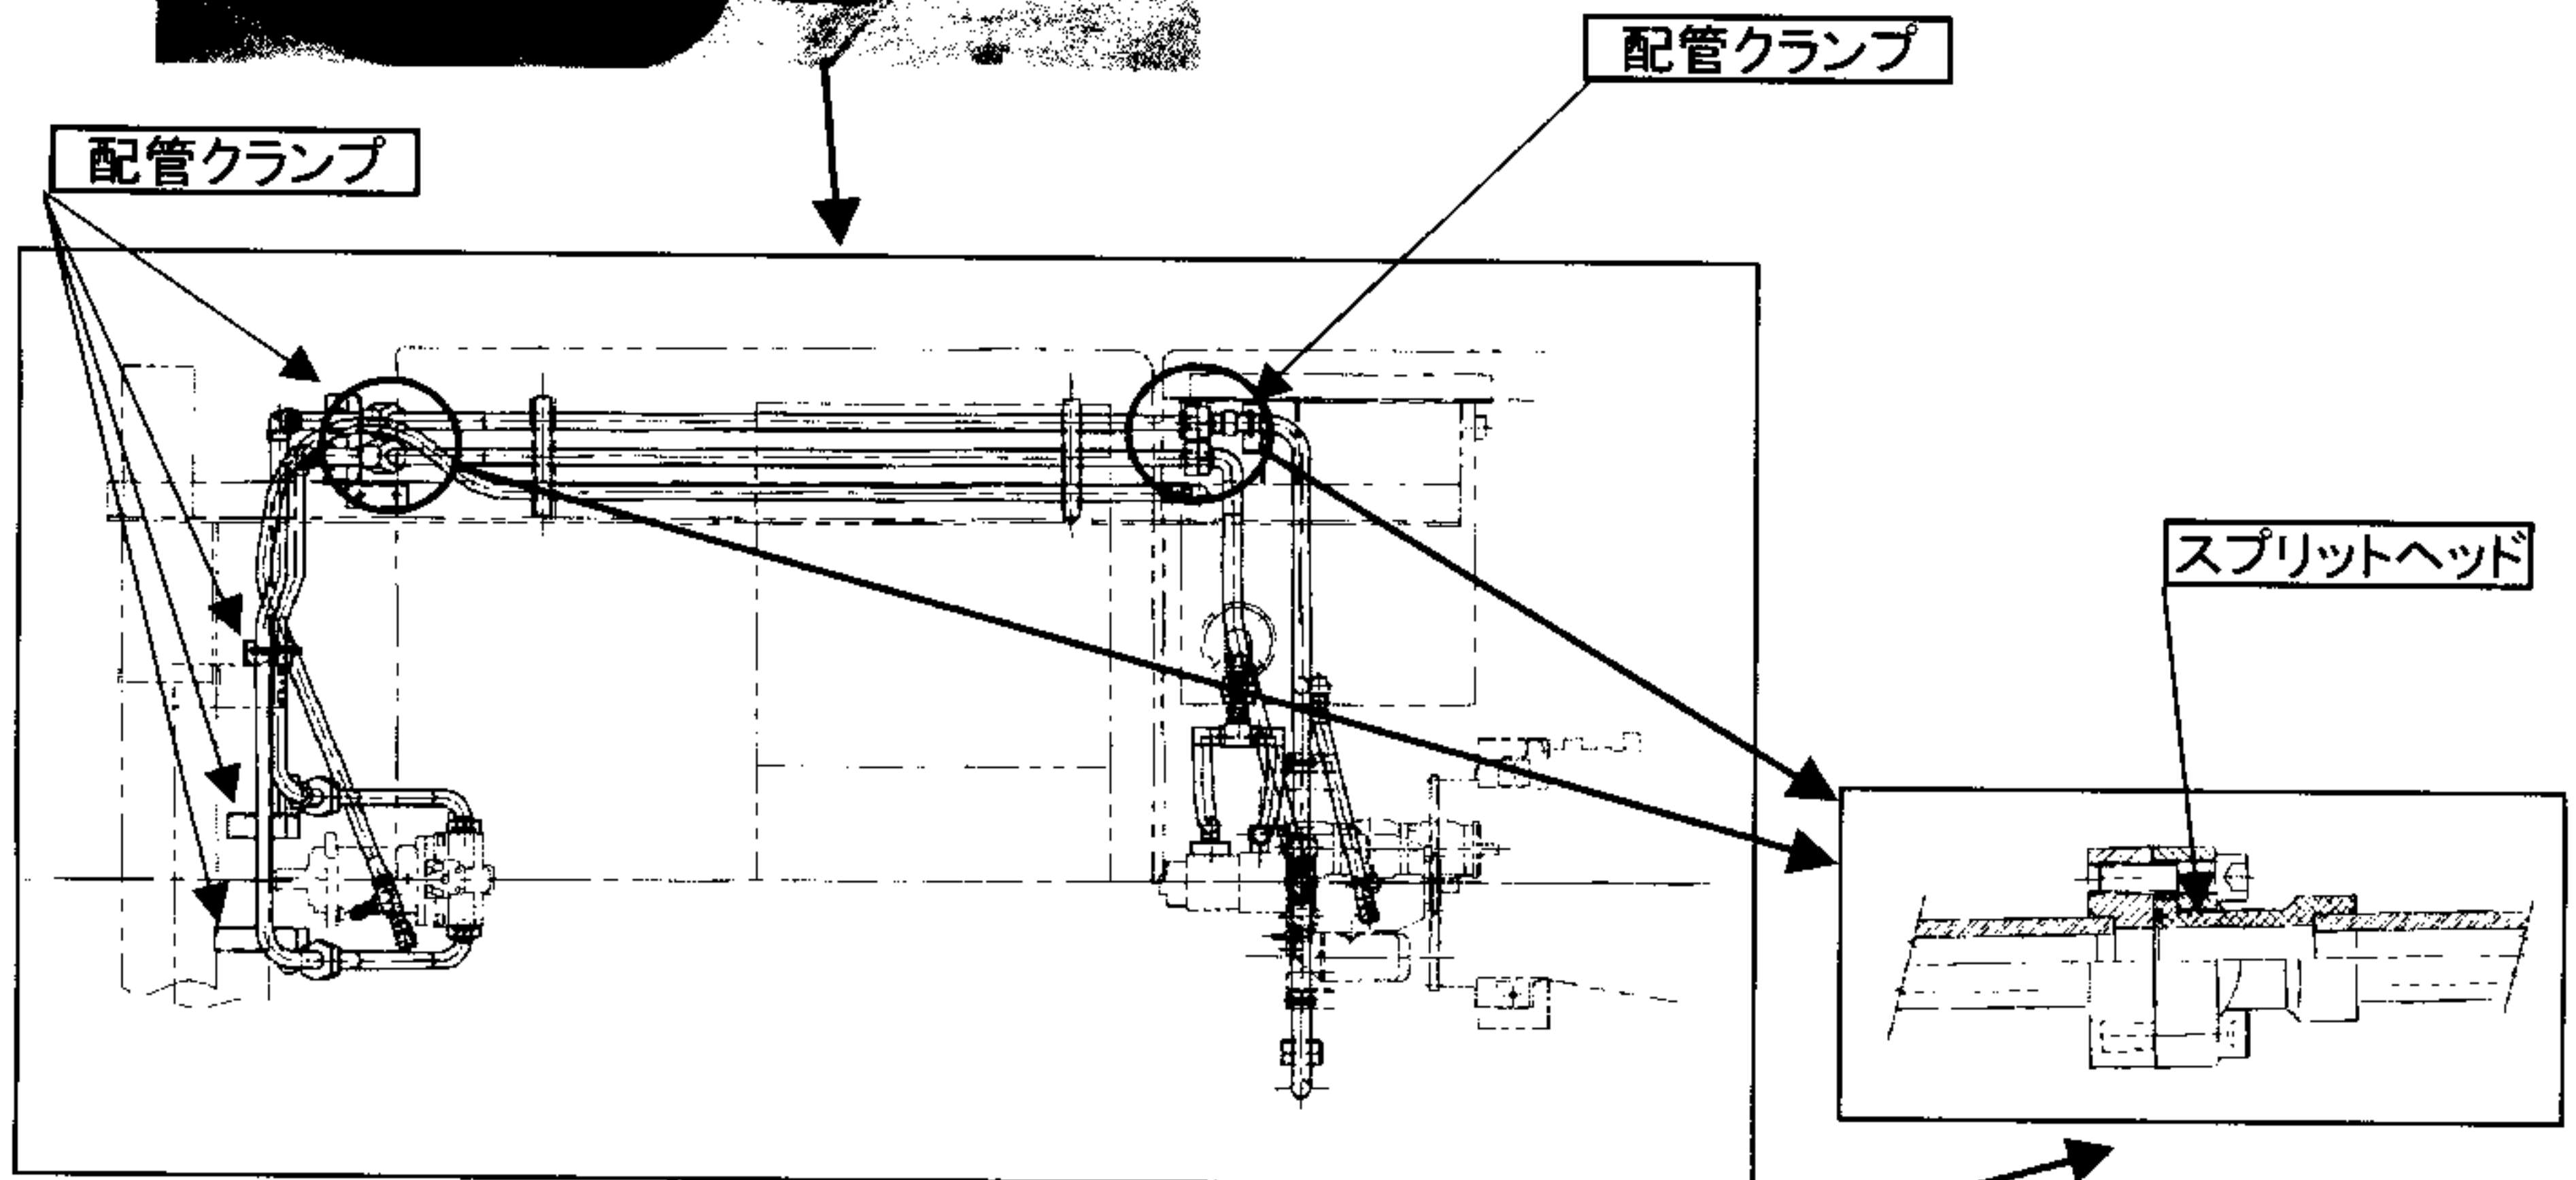
走行駆動系油圧配管の配管継手部に使用しているスプリットフランジ継手スプリットヘッドの強度が不足しているため、当該スプリットヘッドに亀裂が発生することがある。そのため、そのまま使用を続けると、亀裂が進行して作動油がもれ、走行不能に至る恐れがある。

全車両、スプリットヘッド付配管を対策品に交換する。  
また、車種に応じて配管クランプ及び警報装置を追加する。  
なお、対策品の検証に時間を要することから、暫定措置として、スプリットヘッド付油圧配管を点検し、亀裂が発生しているものは、当該配管を新品と交換する。
