# 改善箇所説明図①

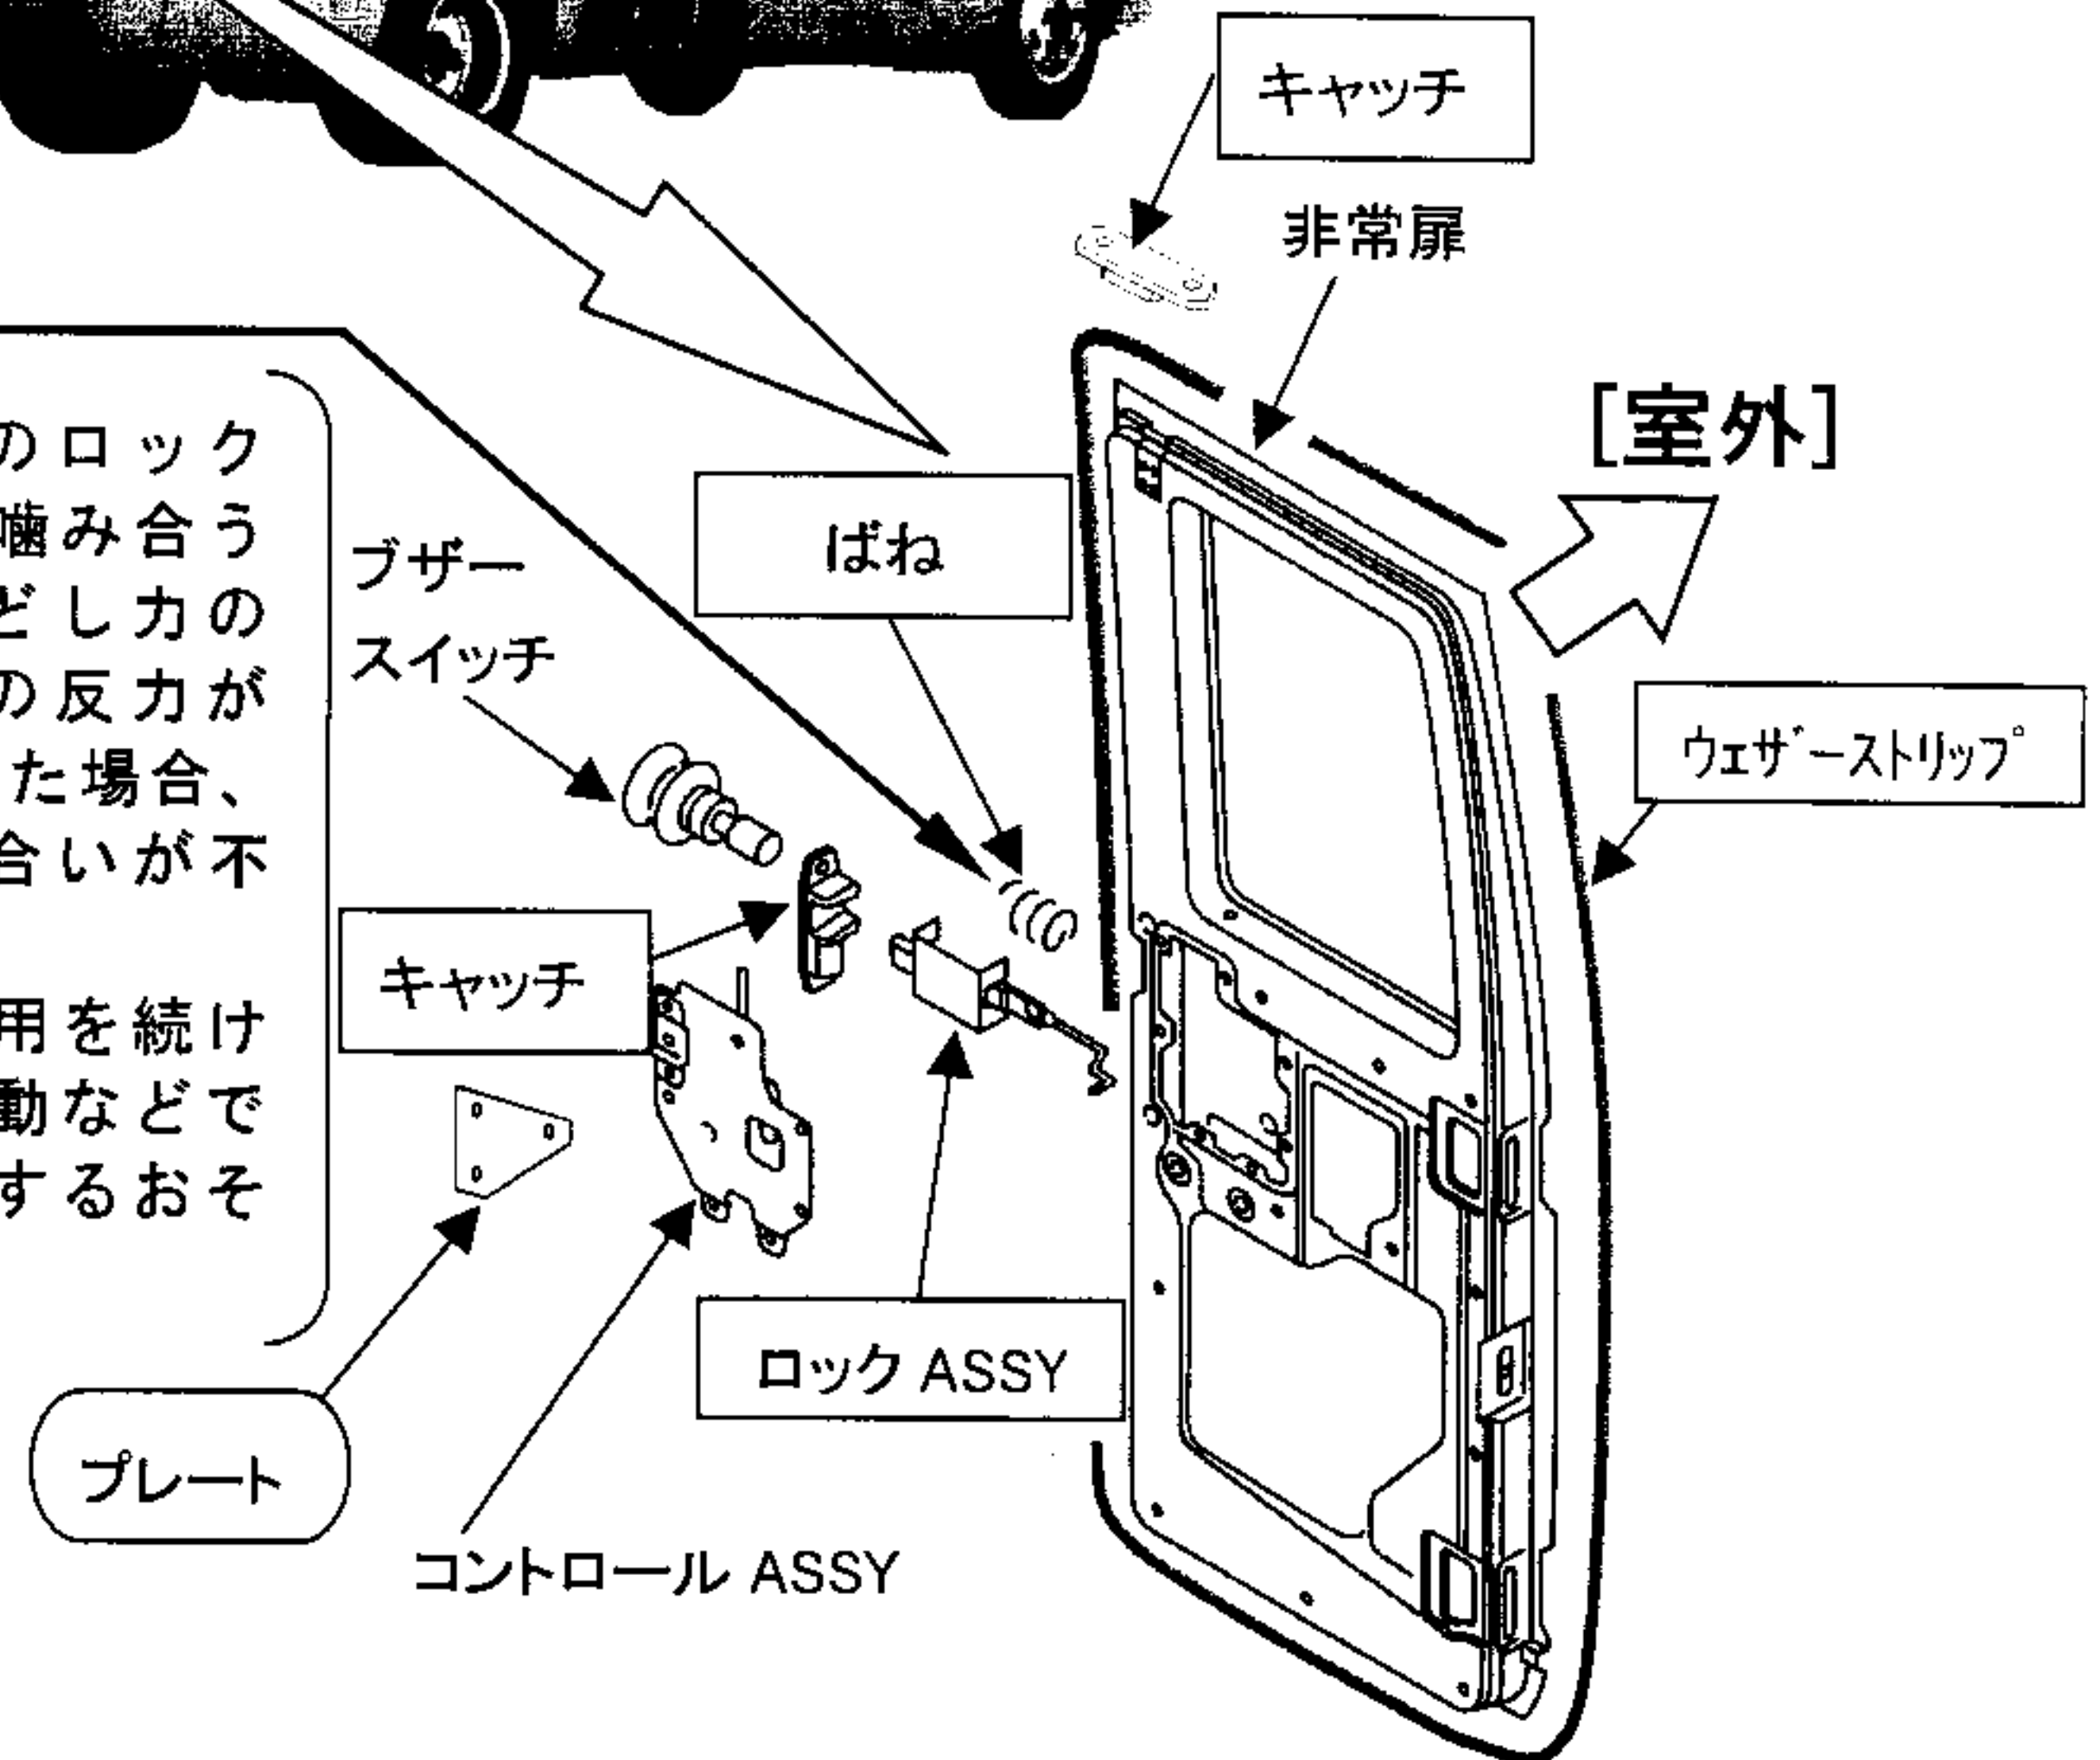
車体後面に設けている非常扉のロックシステムにおいて、キャッチと噛み合うロックをもどすばねの押しもどし力の設定及びウェザーストリップの反力が不適切なため、扉をゆっくり閉めた場合、当該ロックとキャッチの噛み合いが不十分となることがある。  
そのため、そのままの状態で使用を続けると、最悪の場合、走行時の振動などで噛み合いが外れ、非常扉が開放するおそれがある。

全車両、ロック一式、キャッチ、ウェザーストリップを対策品に交換する。  
なお、ロックシステムのばね力適正化に伴い、ロック取付部パネルに補強プレートを追加する。
