## 改善箇所説明図②

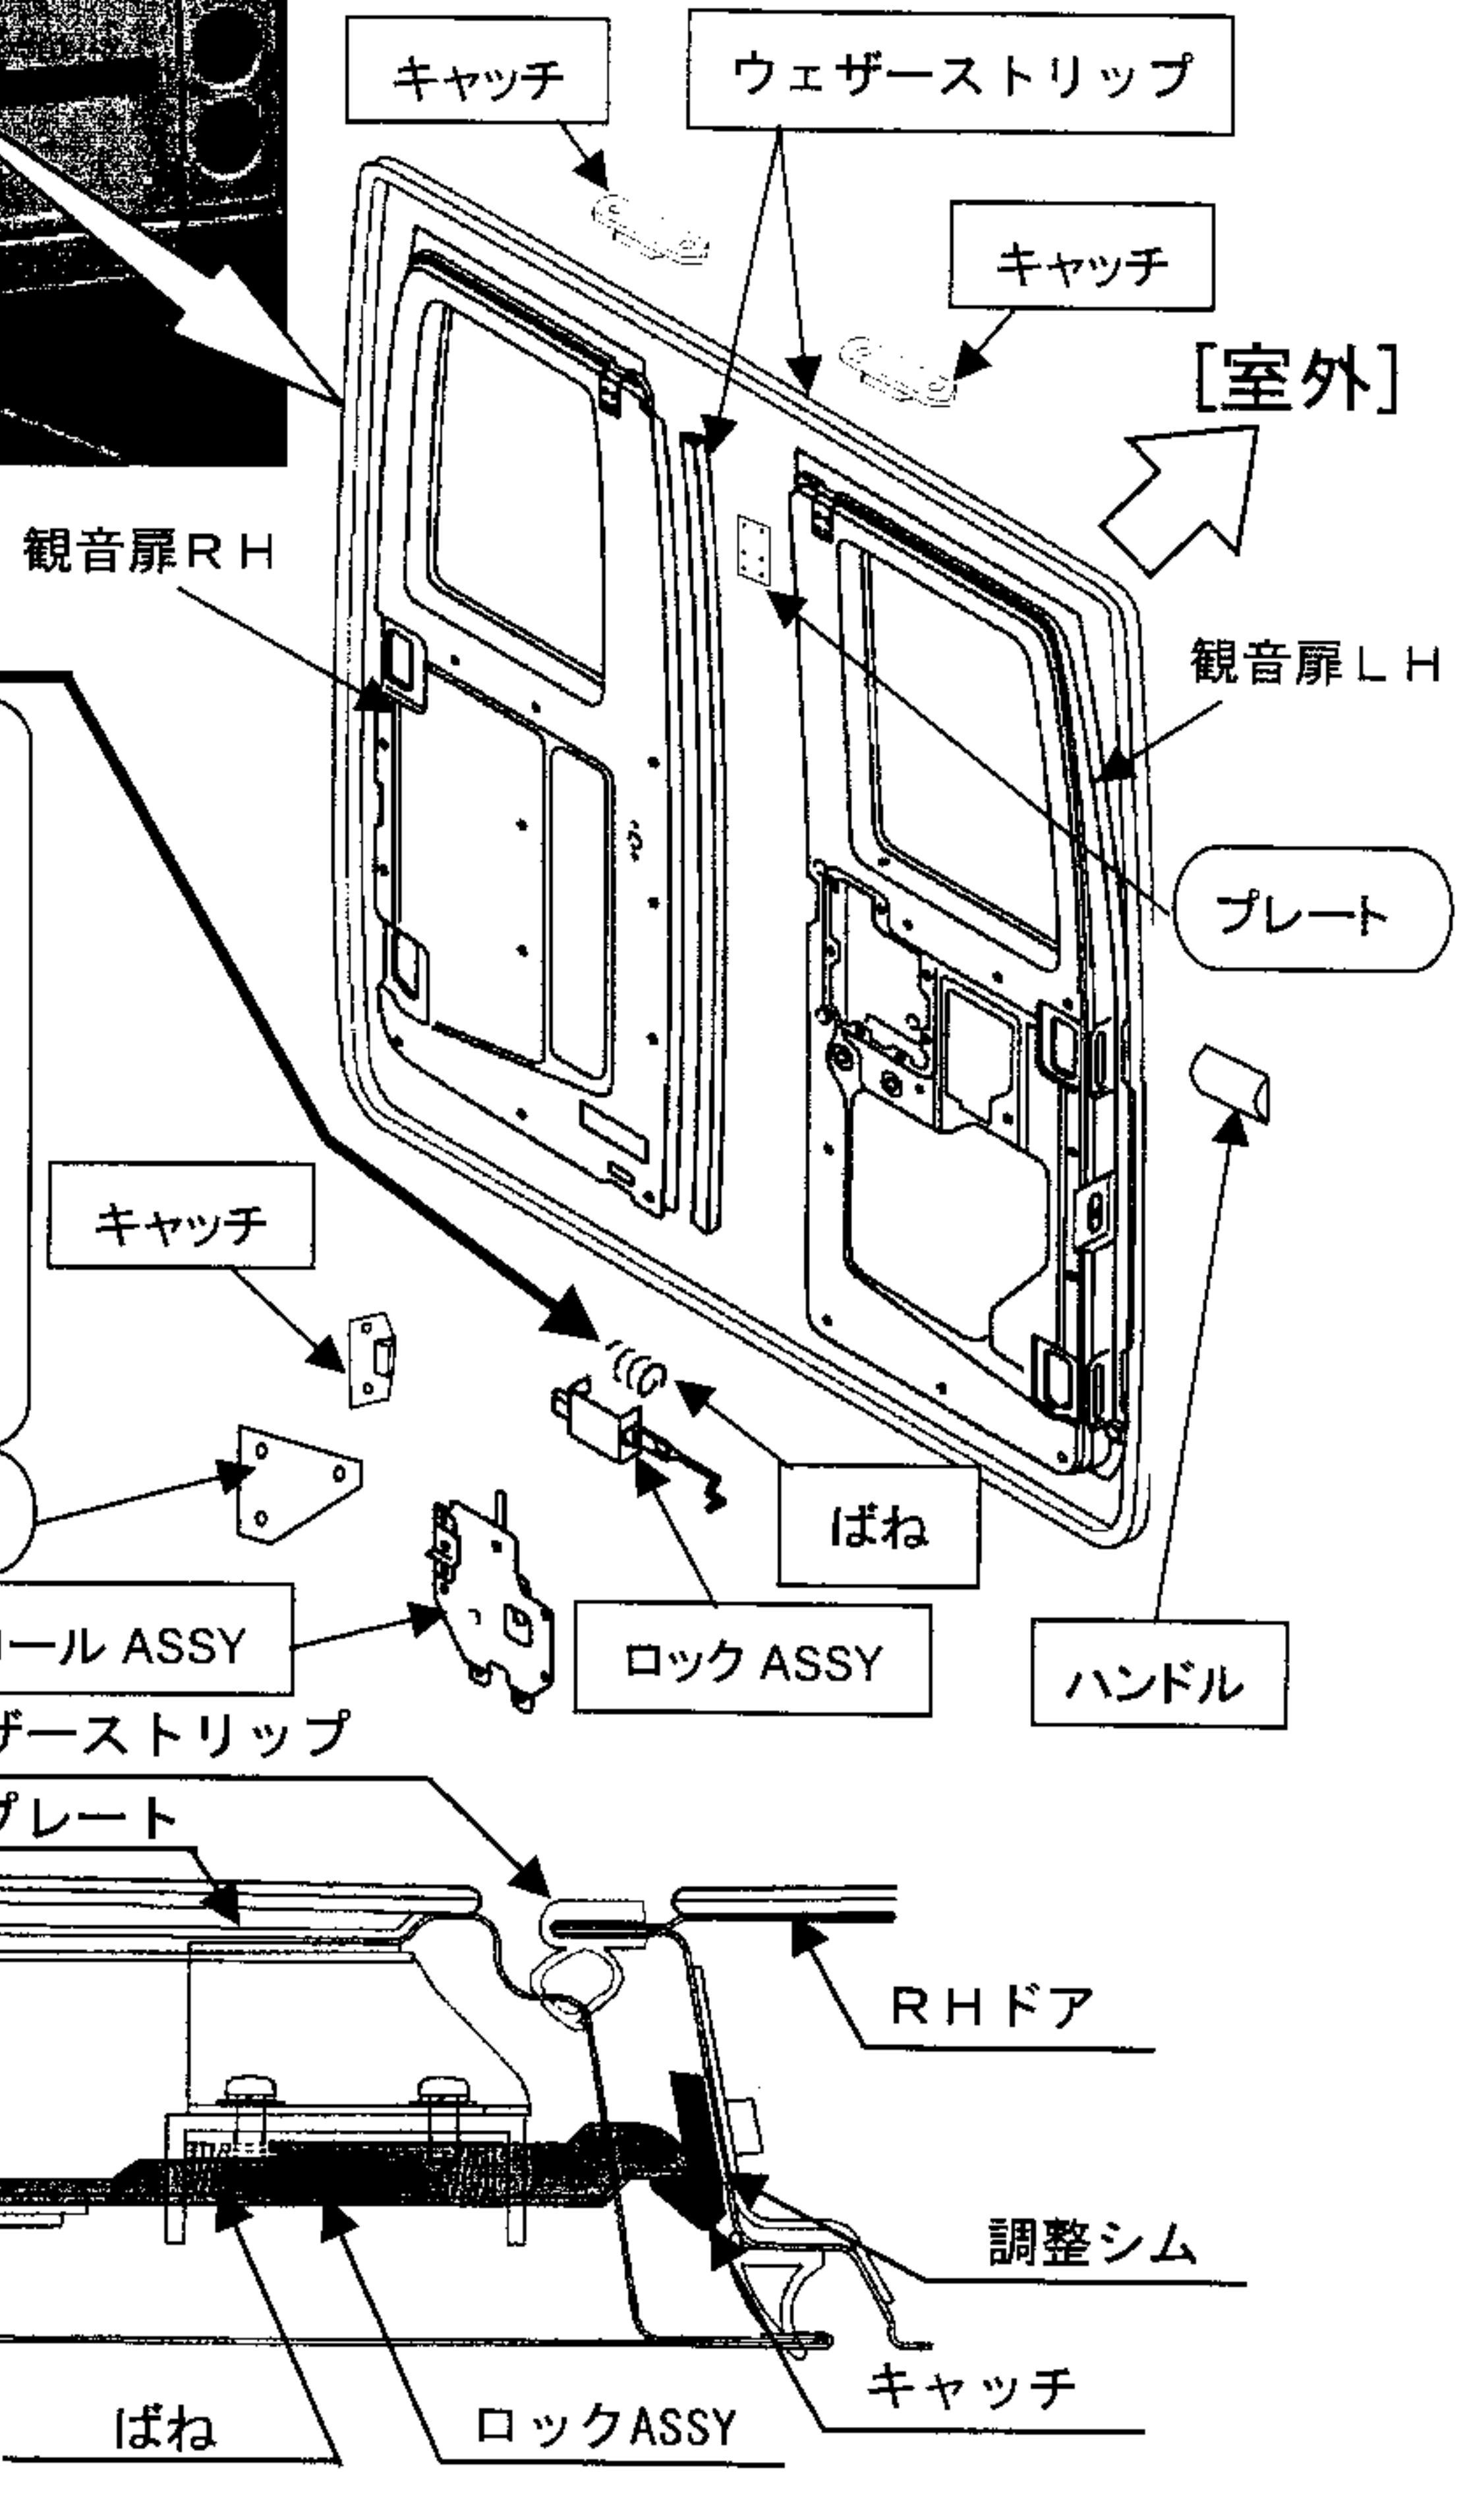
車体後面に設けている観音開き扉のロックシステムにおいて、キャッチと噛み合うロックをもどすばねの押しもどし力の設定及びウェザーストリップの反力が不適切なため、扉をゆっくり閉めた場合、当該ロックとキャッチの噛み合い代が不十分となることがある。そのため、そのままの状態で使用を続けると、最悪の場合、走行時の振動などで噛み合いが外れ、観音開き扉が開放するおそれがある。

全車両、ロッカー式、キャッチ、ウェザーストリップを対策品に交換する。  
 なお、ロックシステムのばね力適正化に伴い、アウターハンドル、コントロール式を変更し、ロック取付部パネルに補強プレートを追加する。
