## 改善箇所説明図

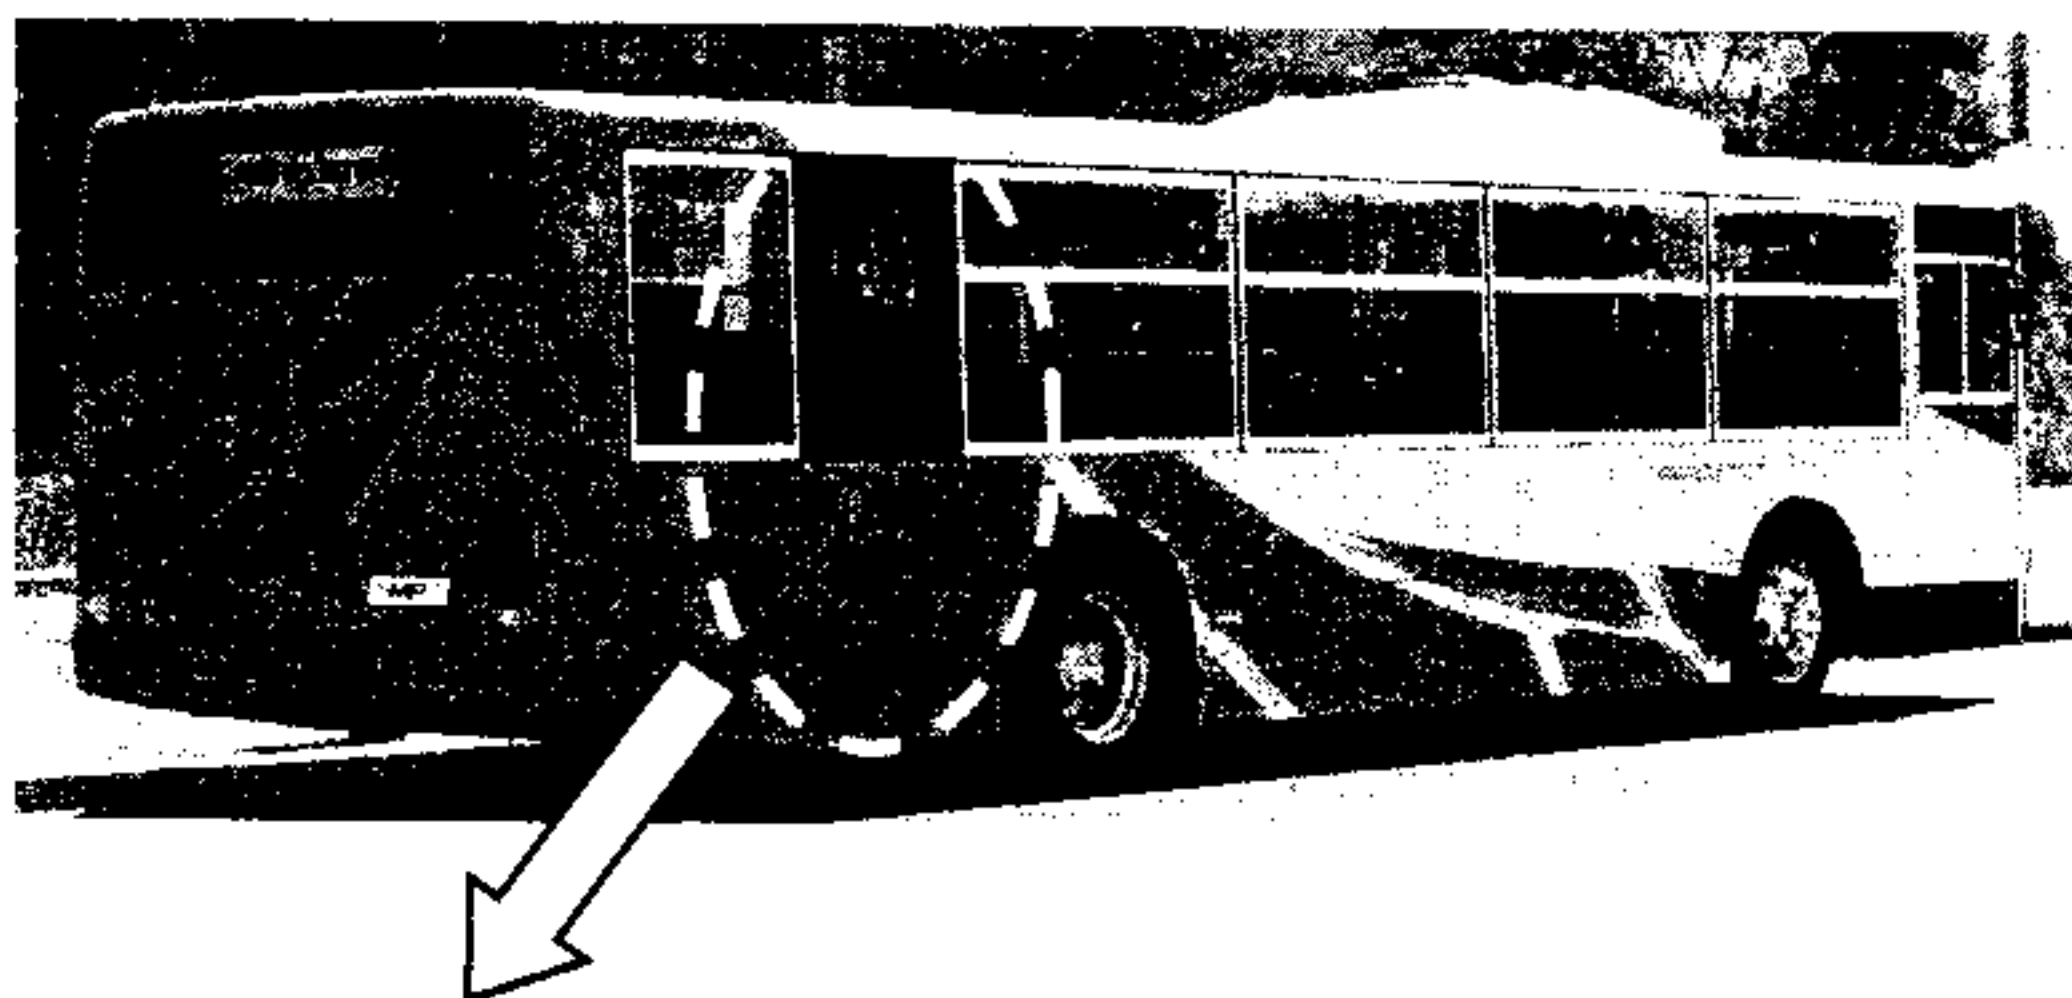
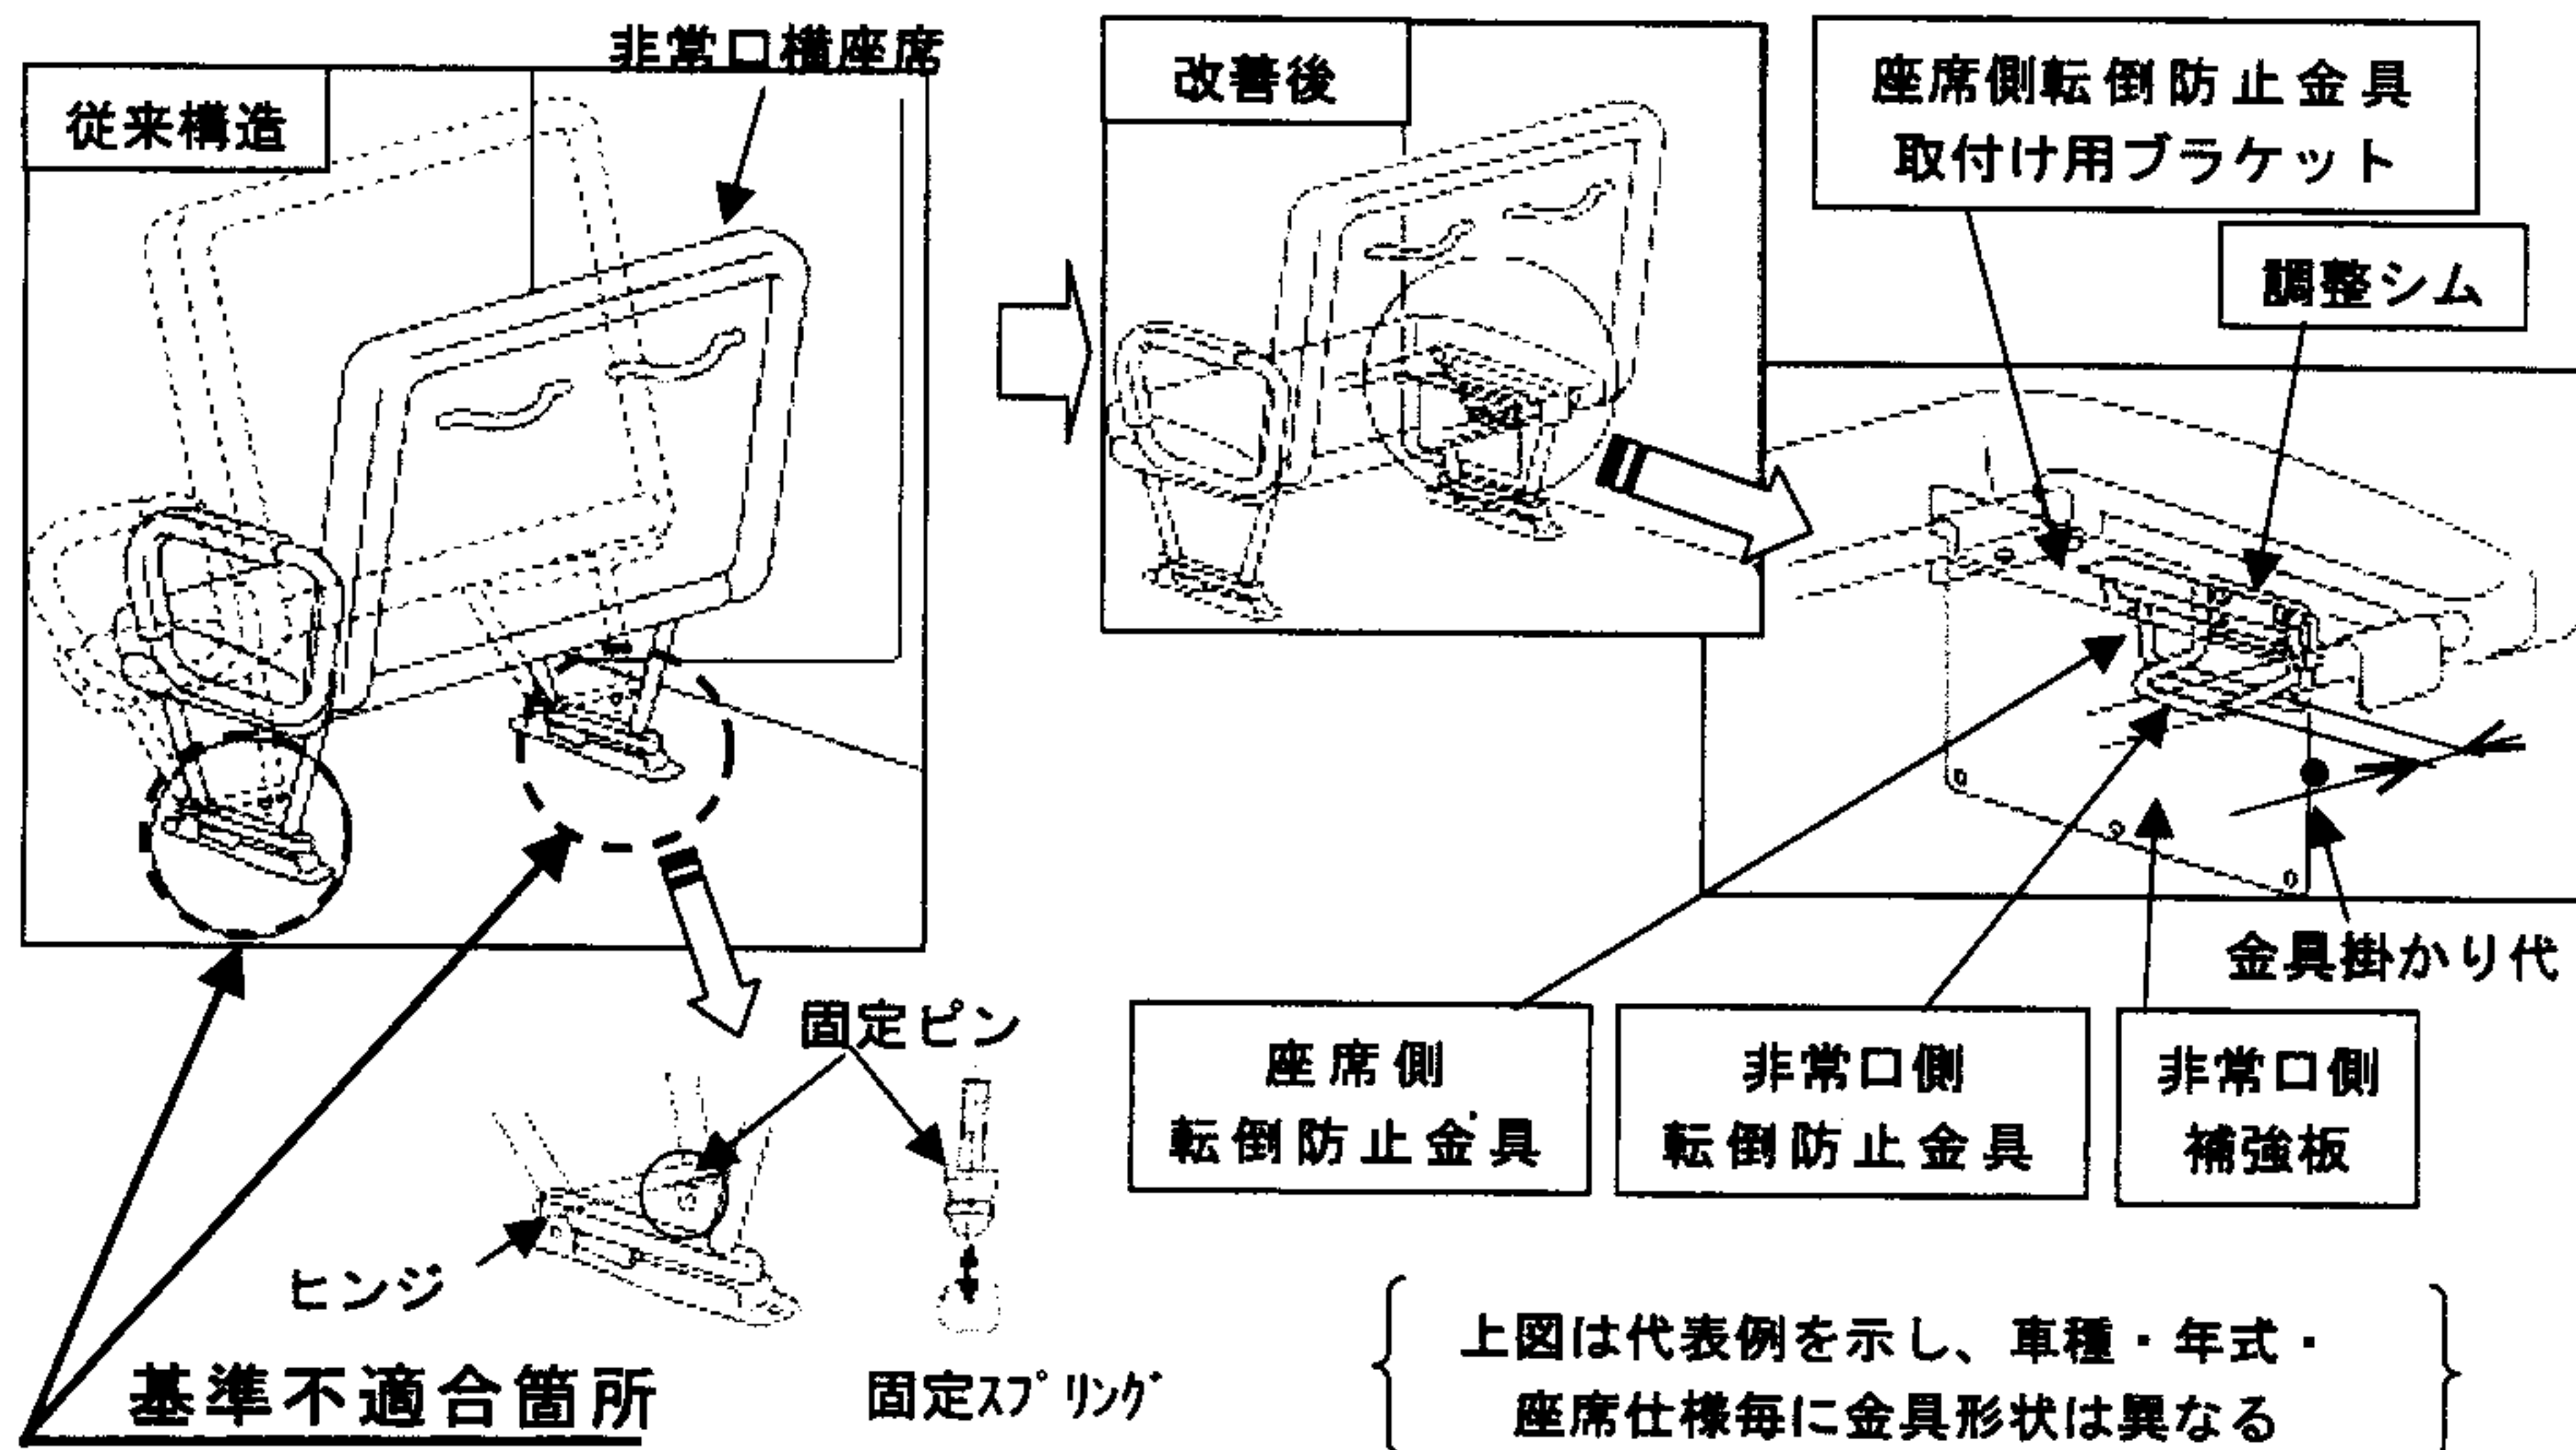
室内非常口横座席を車両左後方向から見る

バスの非常口横の前転倒式座席において、座席を固定するピンの保持力が弱い、また、転倒防止金具の取付けバラツキにより掛かり代が不足しているものがある。  
そのため、急ブレーキにより乗客が後方より当該座席に倒れかかるとヒンジの固定が外れ、最悪の場合、座席が転倒するおそれがある。

全車両、非常口横の座席を点検し、対象となる座席において、転倒防止金具がない車両は、転倒防止金具を追加する、

また、転倒防止金具がある車両は、転倒防止金具の掛かり代を点検し、掛かり代が不足している場合、シムを追加して、掛かり代を適正化する。

識別：作業完了車には、左後部点検リッド内上隅部近辺の確認し易い位置に「HB-04」の文字が記載された白黄色のシールを貼付ける。
