## 改善箇所説明図

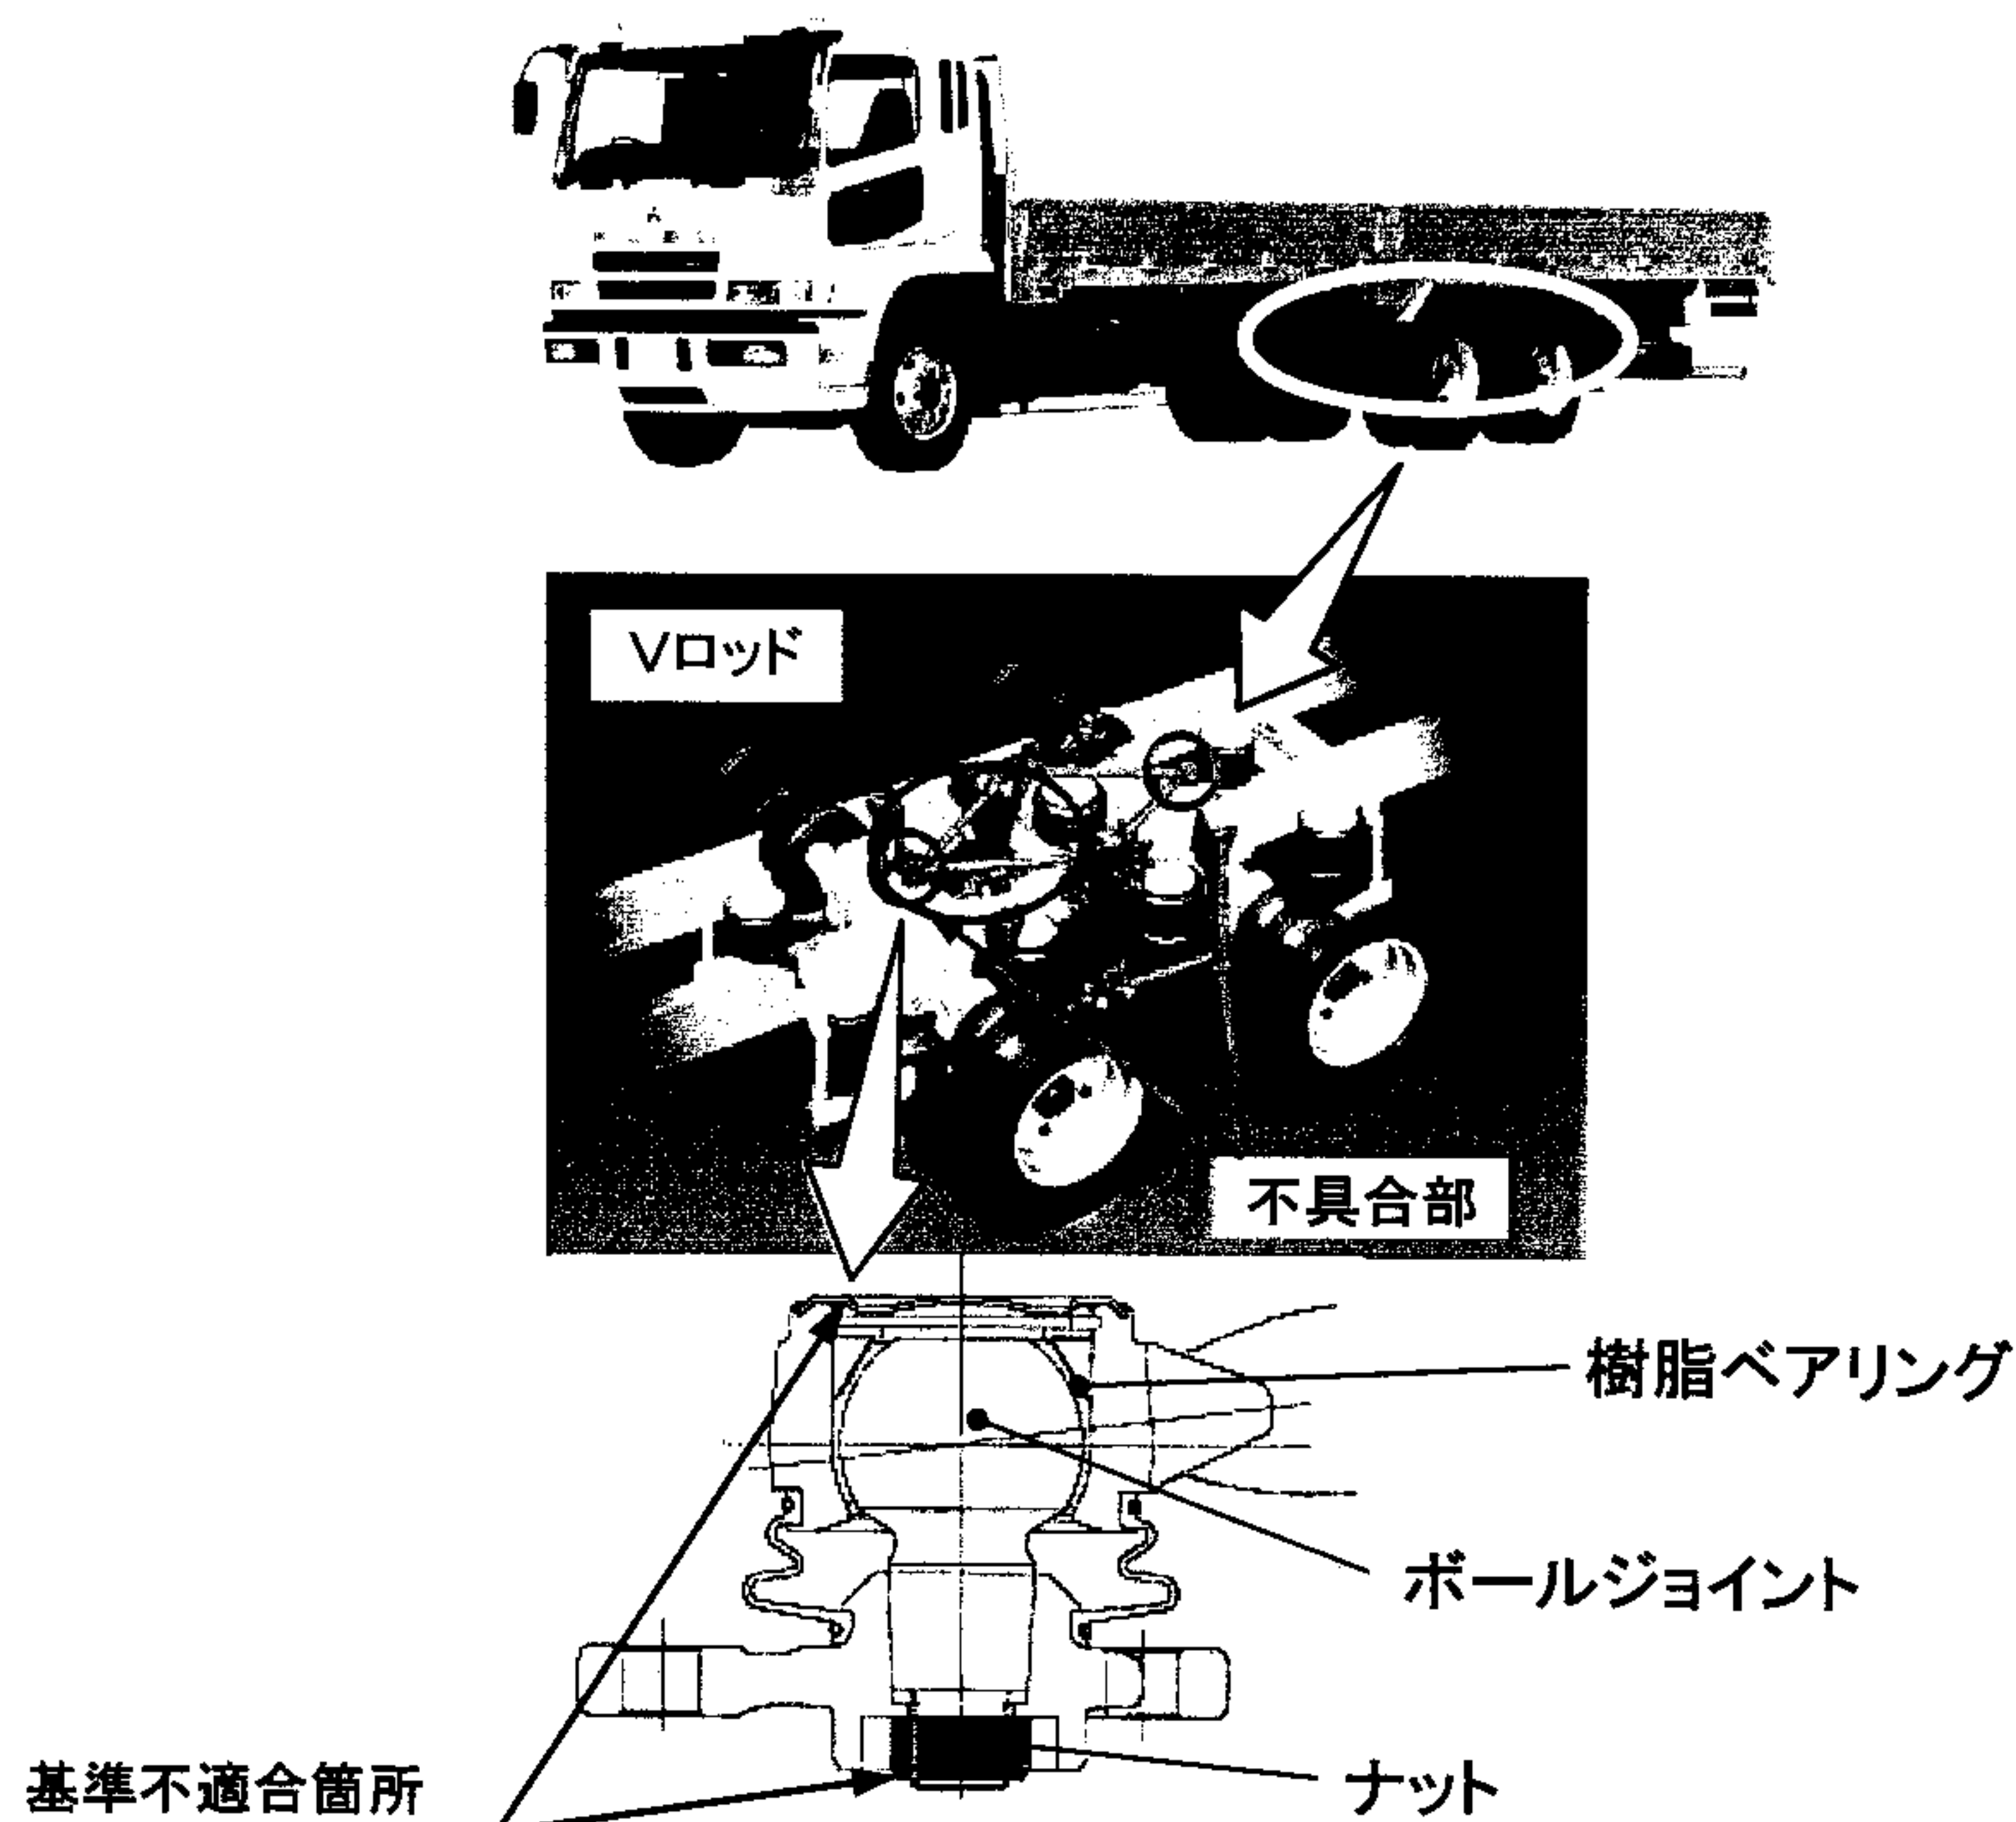
4バック式空気ばね緩衝装置付車両の後車軸を車枠に固定するVロッド中央部のボールジョイント部において、ナットが十分に締め付けられていなかったものがあり、そのままの状態で使用を続けると、走行中の振動、荷重で当該ナットが緩み、脱落することがある。また、当該ボールジョイント部の防水性が不足しているため、水が内部に浸入して錆が発生し、そのままの状態で使用を続けると、樹脂ベアリングが摩耗してがたが発生することがある。

そのため、Vロッドから車軸が離脱し、後車軸が横方向にずれて操縦安定性が損なわれたり、タイヤホイールが車体と接触し、最悪の場合、火災が発生するおそれがある。

全車両、当該Vロッドを対策品に交換する。

なお、対策品の全数供給に時間を要するため、当面の暫定措置として、当該部を点検し異常があるものは、対策品と交換する。異常がないものは後日、対策品と交換する。
