## 改善箇所説明図

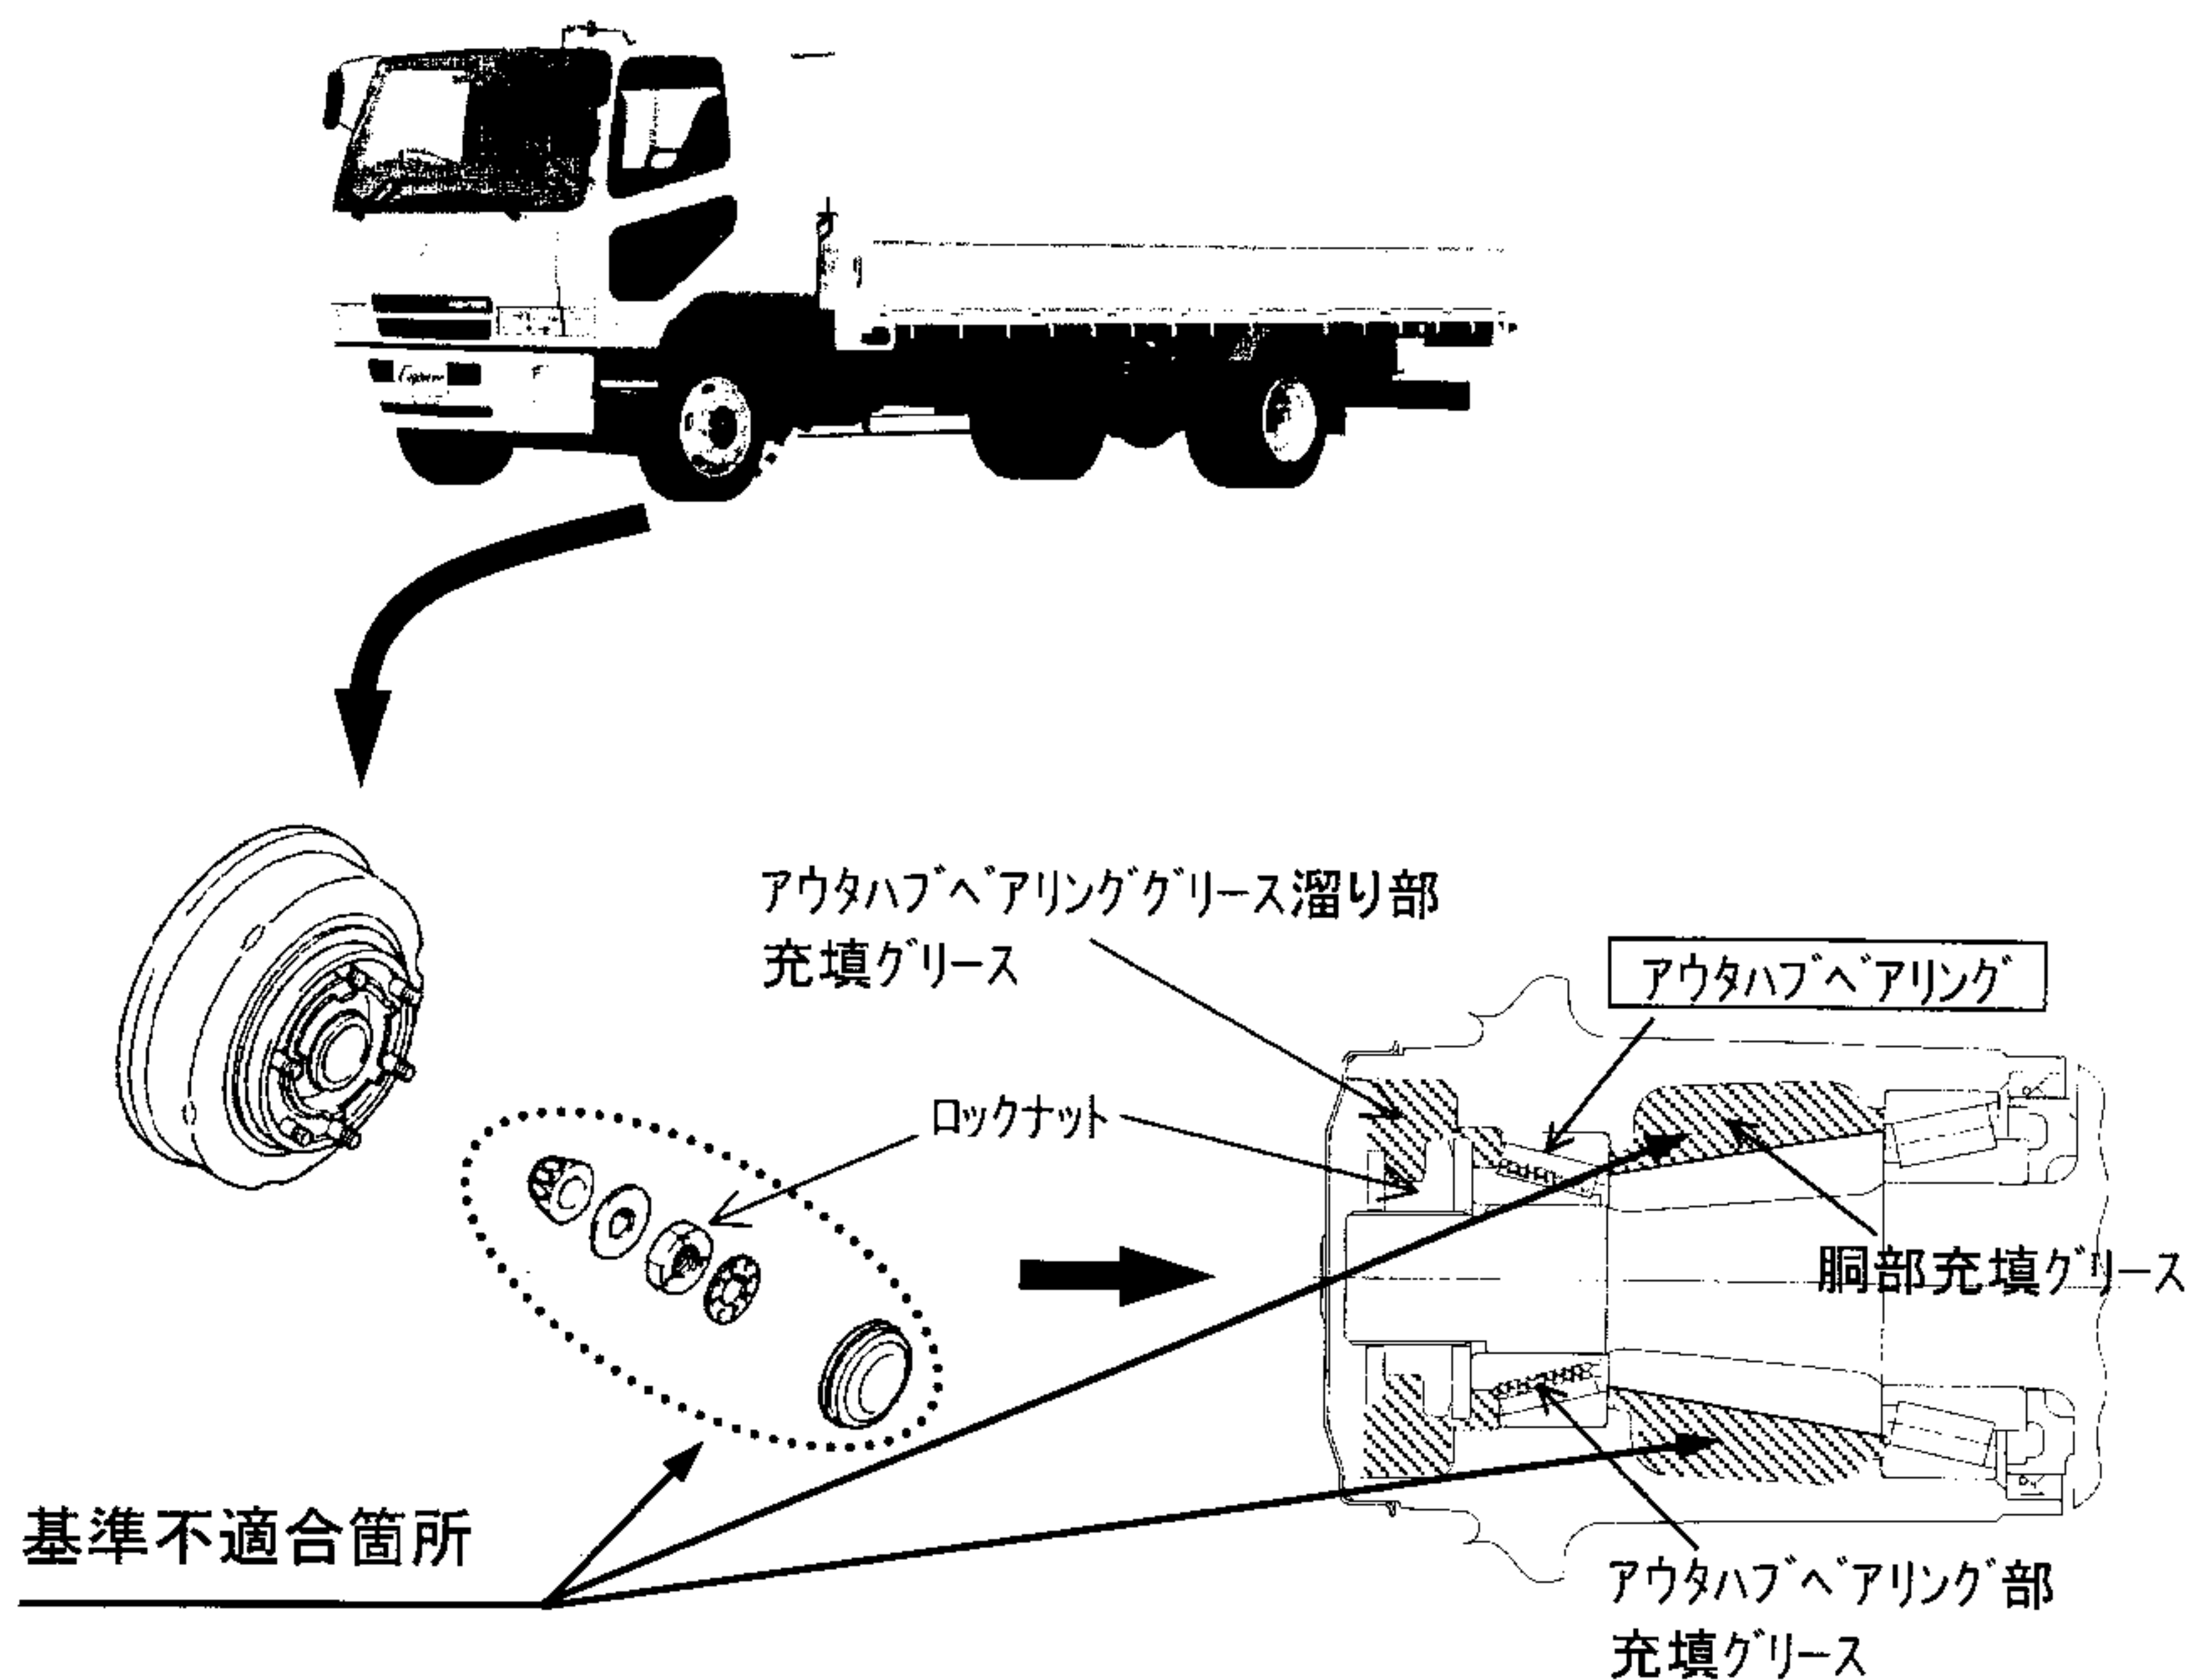
車軸組立の際、前輪ハブ外側軸受け部のロックナット締付けが不適切なもの及び前輪ハブ胴部のグリース充填量が不足しているものがある。  
そのため、当該軸受けが締付不良または、潤滑不良により発熱、破損し、最悪の場合、走行不能または、火災に至るおそれがある。

全車両、当該軸受けを点検の上、軸受けに損傷の認められるものは新品に交換し、新しく定めた規定量のグリースを再充填する。また、当該部ロックナットを整備要領に基づく正規の方法で締付ける。

識別：作業完了車には、所定の位置に「MT-02」の文字が記載された白黄色のシールを貼付ける。
