## 改善箇所説明図

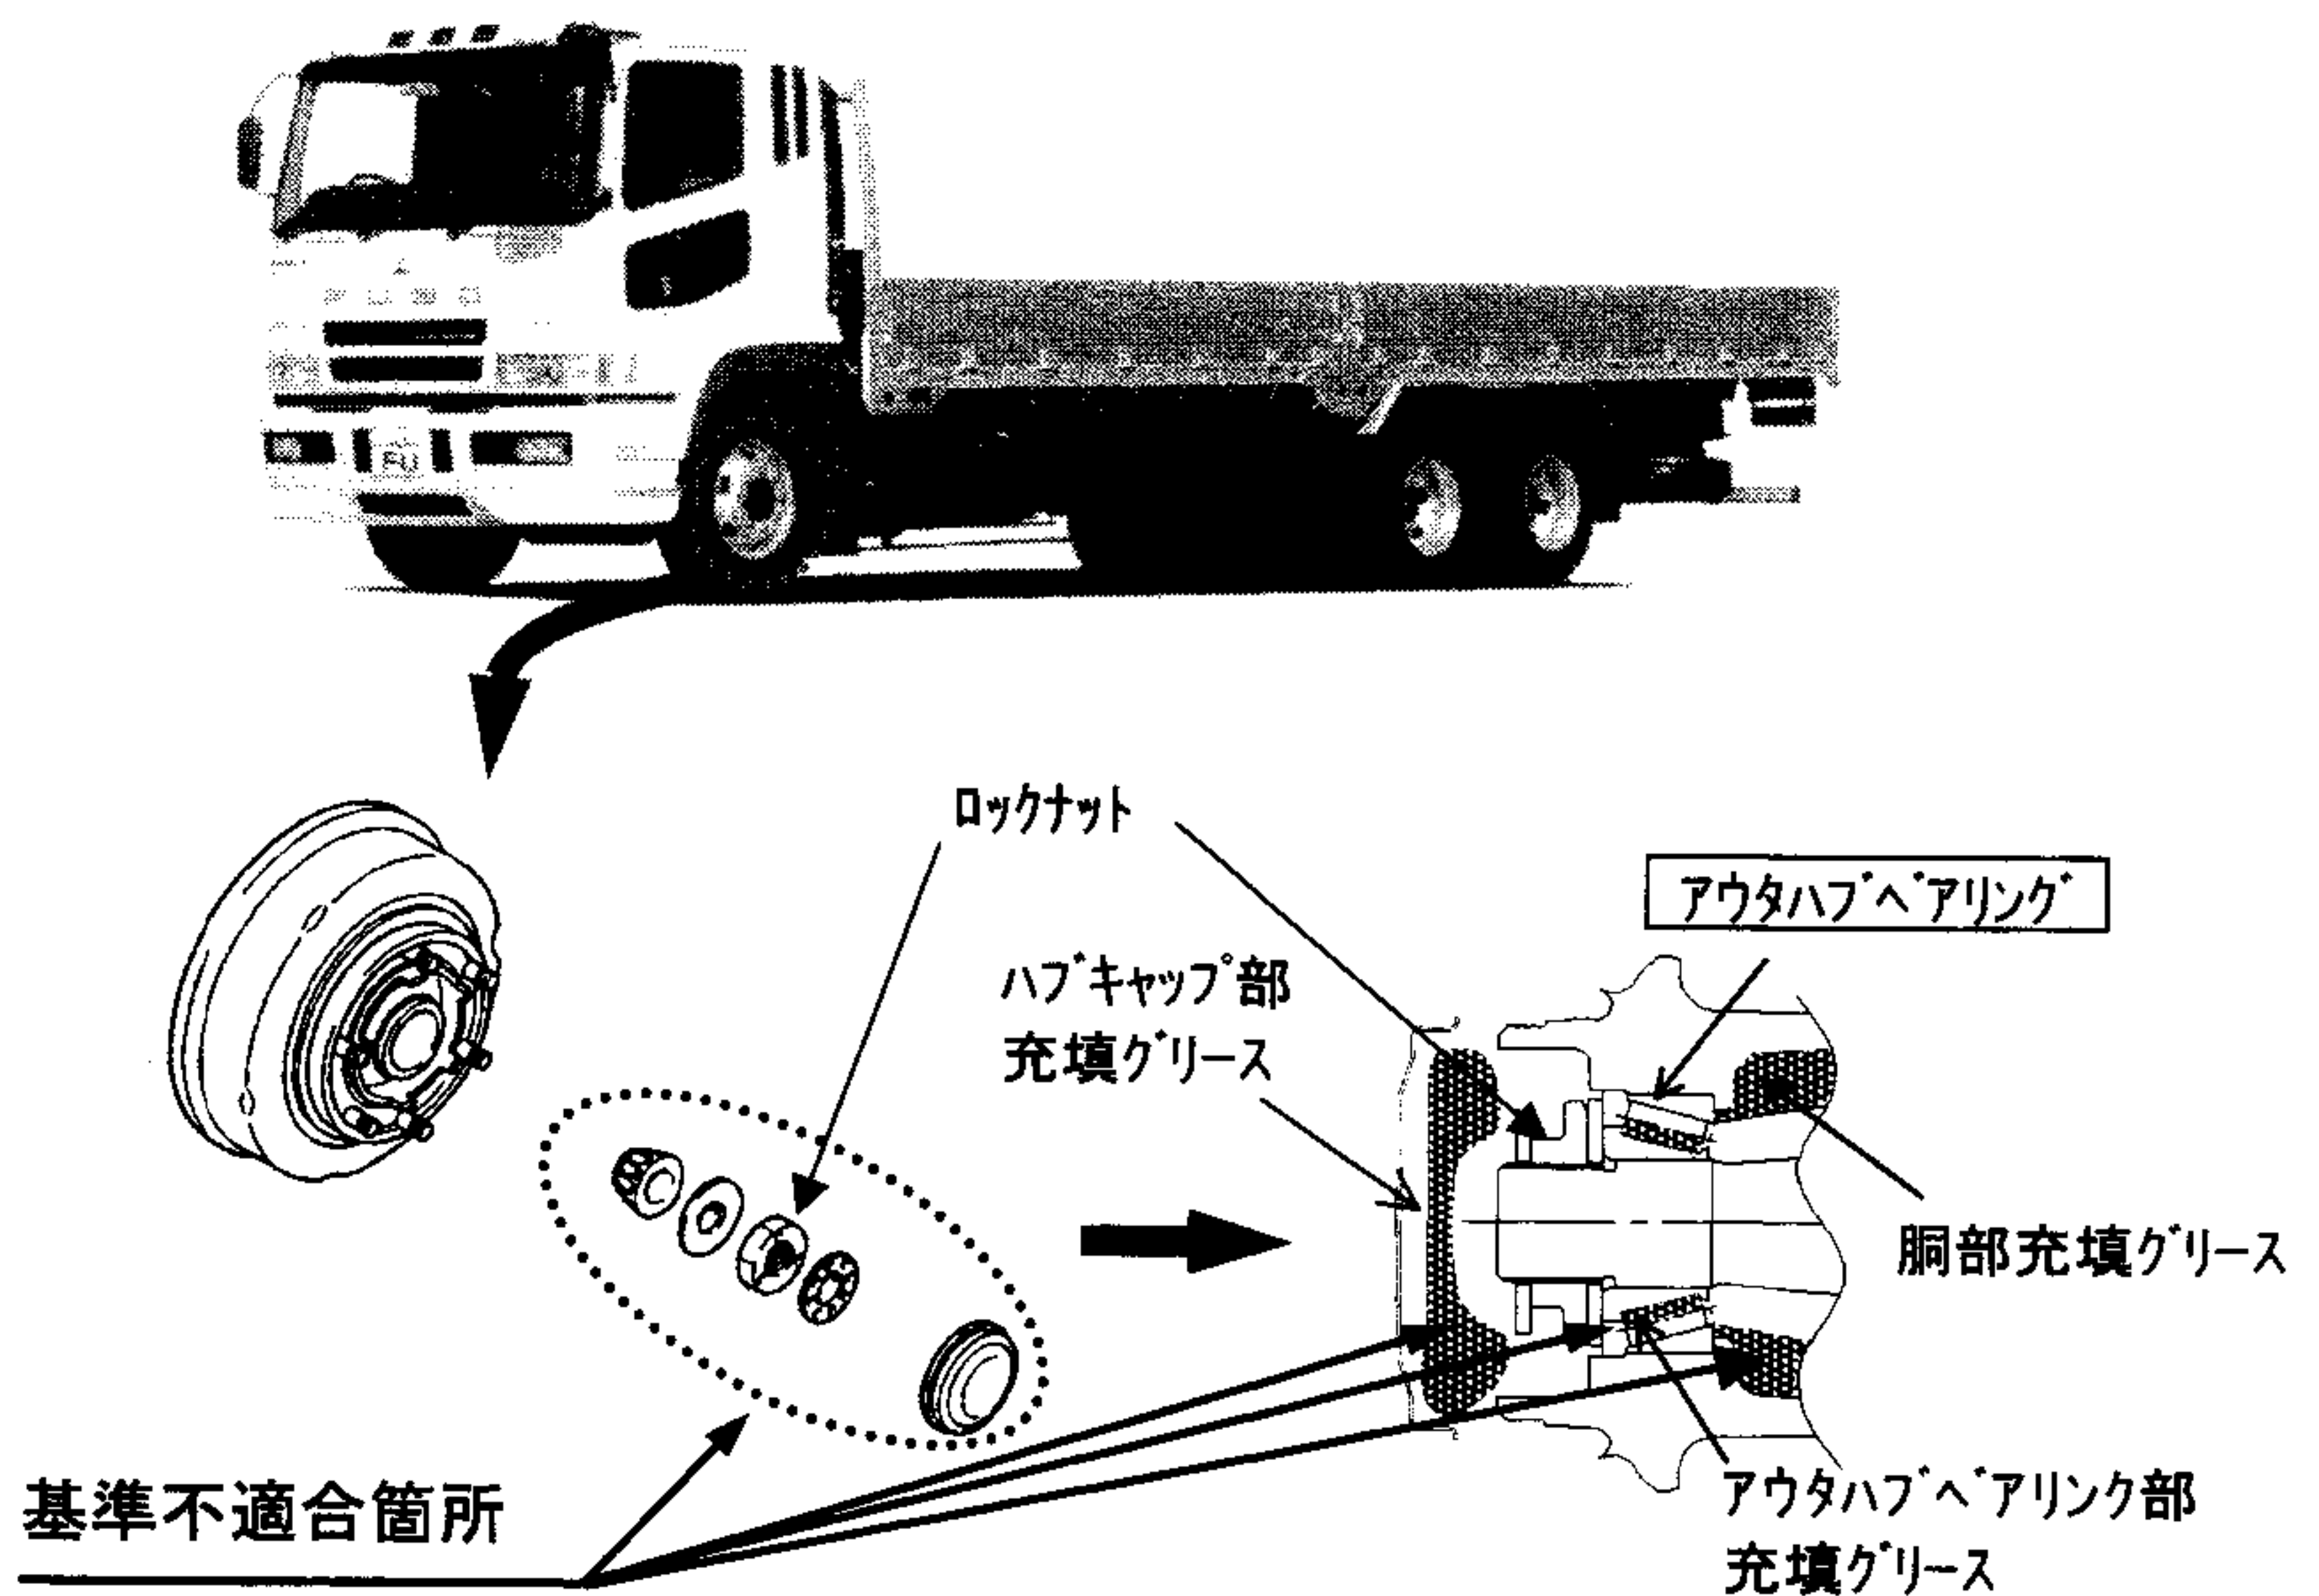
車軸組立の際、前輪ハブ外側軸受け部のロックナット締付けが不適切なもの及び前輪ハブ外側軸受け部と前輪ハブ胴部のグリース充填量が不足しているものがある。  
そのため、当該軸受けが締付不良または、潤滑不良により発熱、破損し、最悪の場合、走行不能または、火災に至るおそれがある。

全車両、当該軸受けを点検の上、軸受けに損傷の認められるものは新品に交換し、新しく定めた規定量のグリースを再充填する。また、当該部ロックナットを整備要領に基づく正規の方法で締付ける。

識別：作業完了車には、所定の位置に「HD-06」の文字が記載された白黄色のシールを貼付ける。
