# 改善箇所説明図

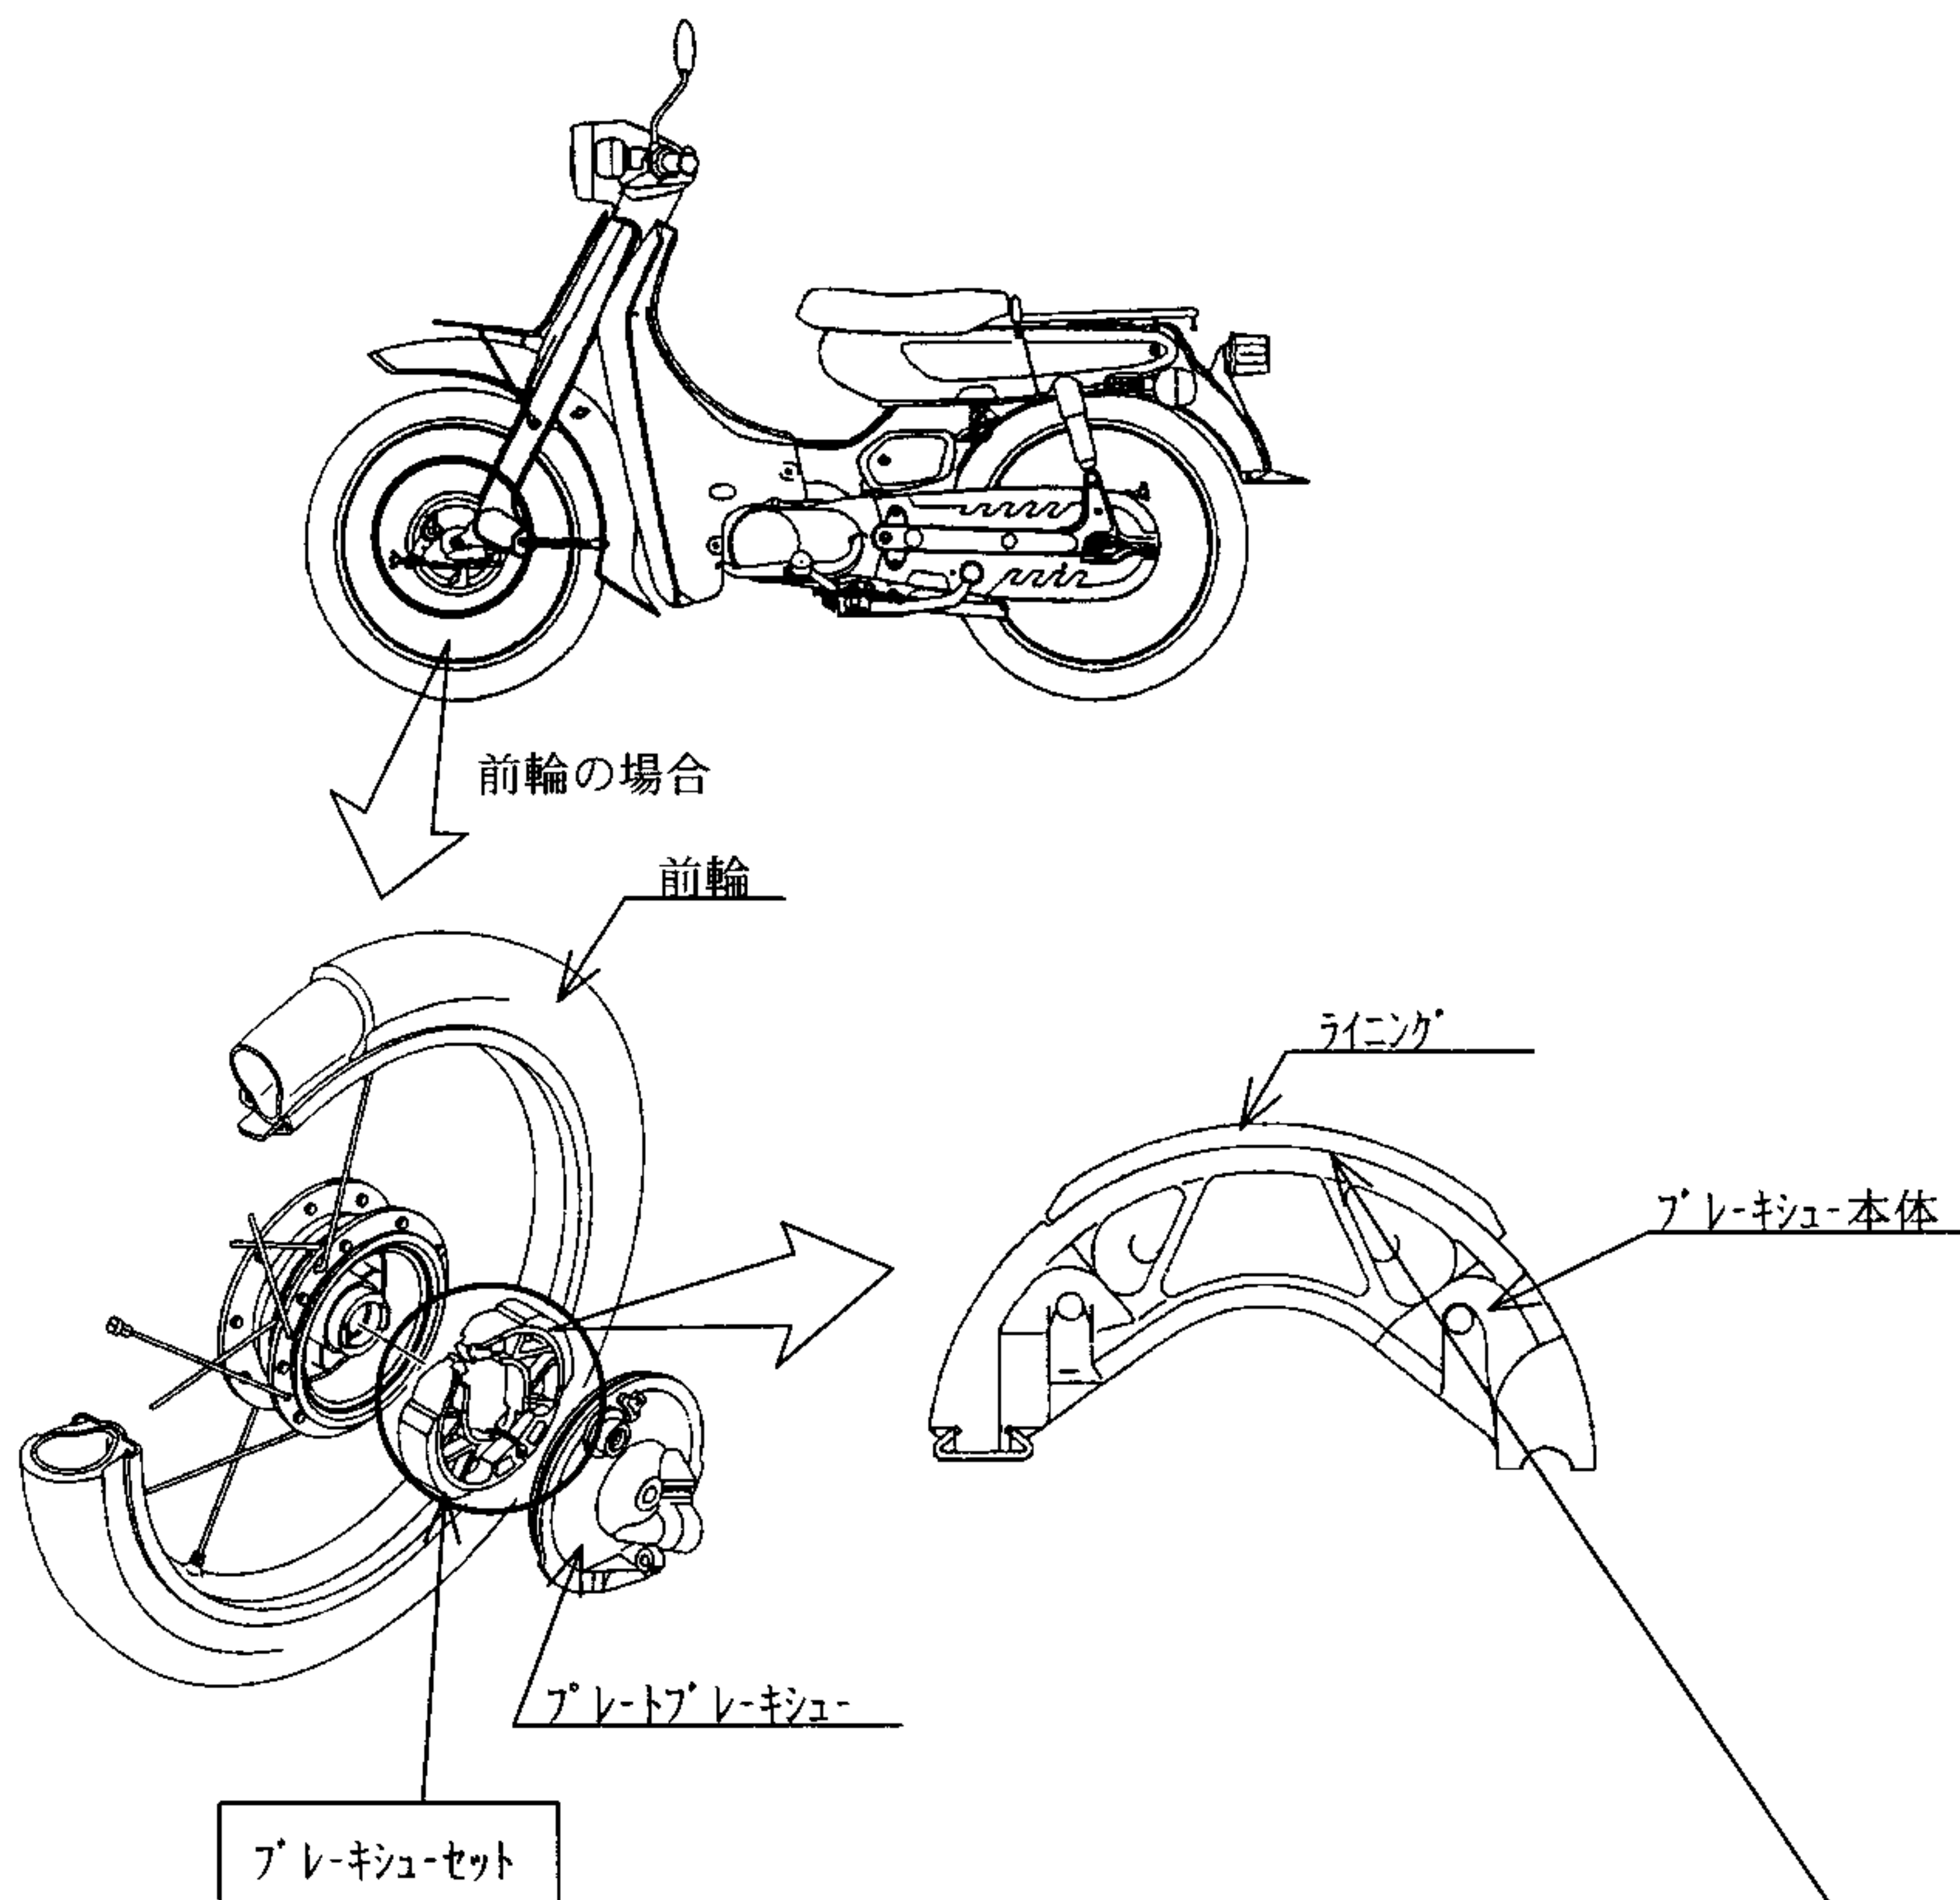
制動装置において、ブレーキシューの加熱処理が不適切なため、ブレーキシューとライニングの接着が不十分なものがある。そのため、ブレーキ操作を繰り返すとライニングが剥がれ、制動力が低下するおそれがある。

改善の内容： 全車両、ブレーキシューを良品と交換する。

識別：改善措置を実施した側（前輪側、後輪側）のアクスルホイールの頭部に白ペイントを塗布する。
