## 改善箇所説明図

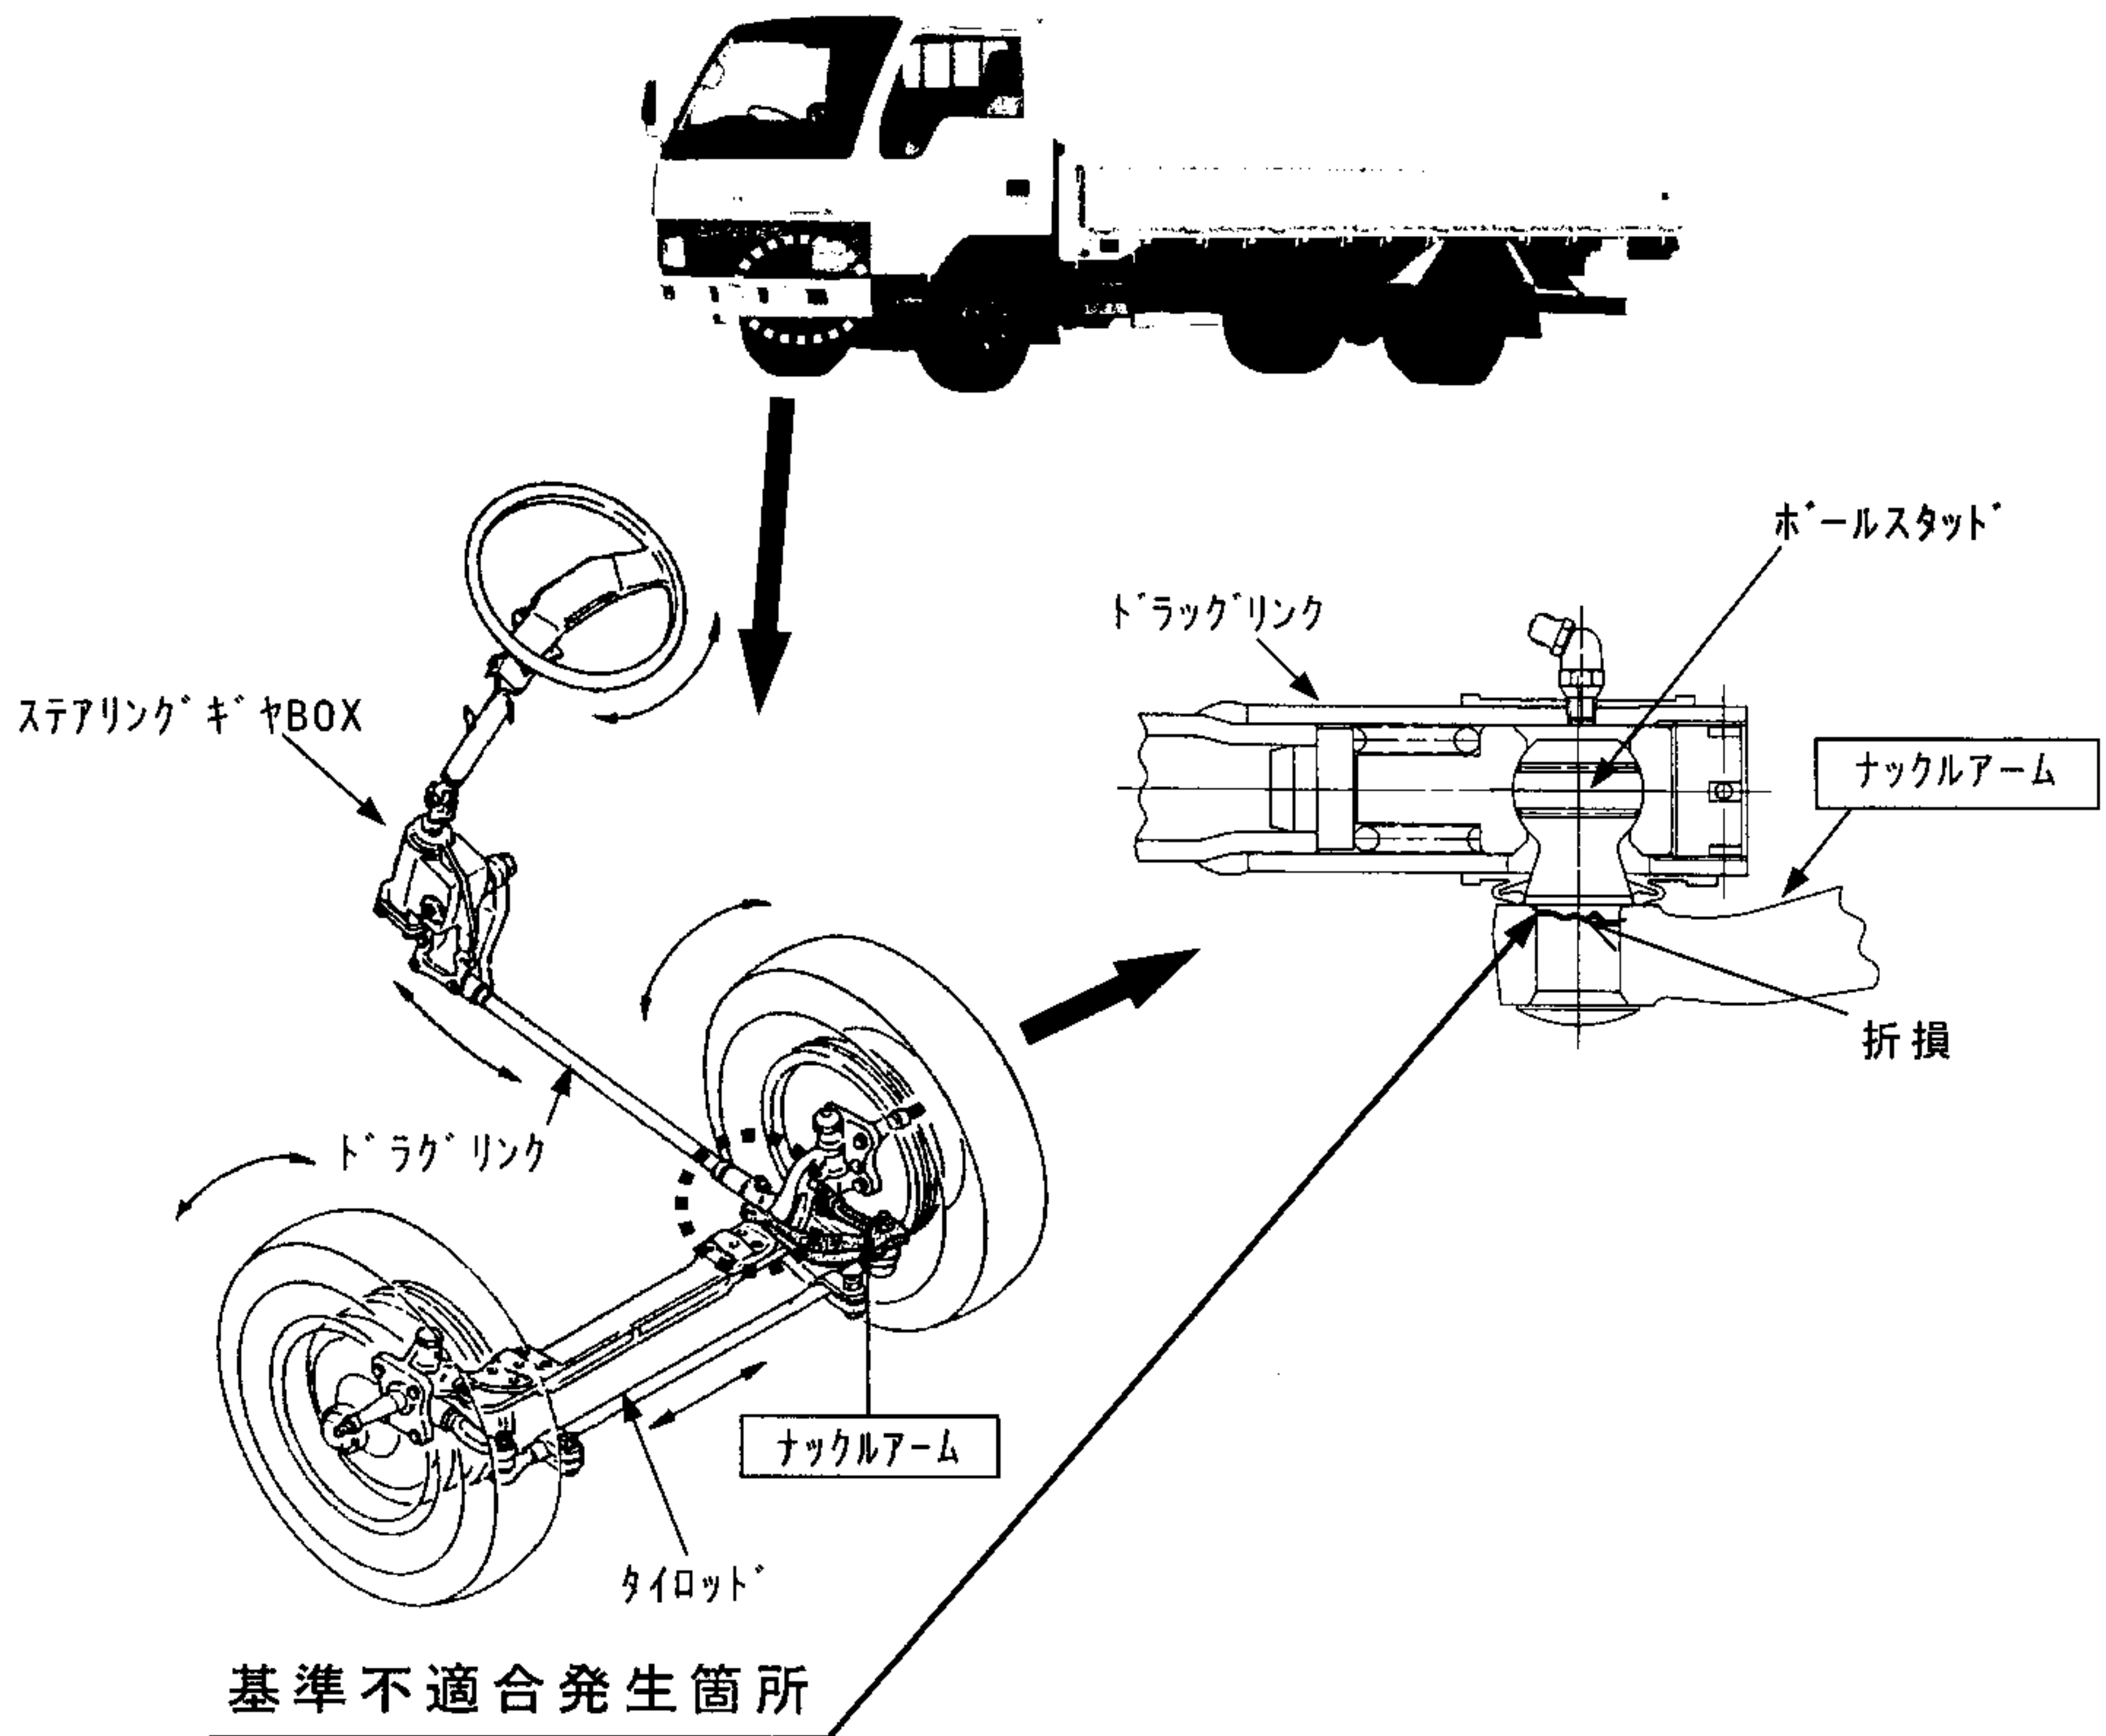
ナックルアームのボールスタッドの強度が不足しているため、据切りの多用や操舵頻度の高い走行を繰り返すと、当該ボールスタッドに亀裂が発生するものがある。そのため、そのままの状態で使用を続けると、最悪の場合、ボールスタッドが折損して操舵不能となるおそれがある。

全車両、ナックルアームを対策品と交換する。

なお、対策品の全数供給に時間を要することから、当面の暫定措置として、ナックルアームのボールスタッド部の亀裂の有無を点検し、亀裂のある場合は対策品と交換し、問題のない場合は後日対策品と交換する。
