## 改善箇所説明図

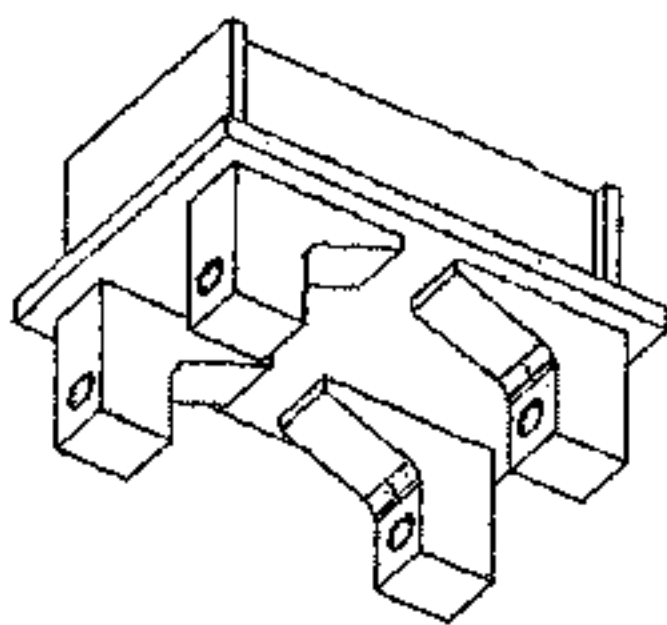
改善前

後軸アッパートルクロッドブラケットのフレームへの取り付け部の強度が不足しているため、急発進、急制動時に高い応力が発生し、亀裂が発生するものがある。そのため、そのまま使用を続けると、当該部位が破断し、最悪の場合、プロペラシャフトと干渉して損傷し、走行不能となるおそれがある。

全車両、対策品のトルクロッドブラケットに交換する。
